# ALLEGATO AL CAPITOLO 6

## SCHEDE INDICATORI DI DANNO

Si riportano di seguito le schede riassuntive inerenti ad ogni singolo indicatore di danno (DI) analizzato, unitamente ai relativi gradi di danno (DOD) ricavati per ognun indicatore.

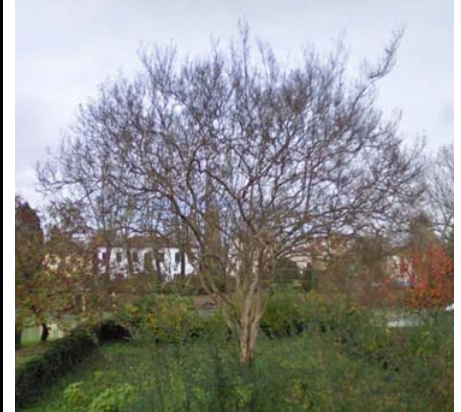
Genere ipotizzato Lagerstroemia sp. Si nota come il corpo principale dell'albero risulta visibilmente scortecciato, sono inoltre visibili i monconi dei rami più grossi, per tali motivi si sottolinea una Velocità delle raffiche posizionata al limite inferiore della fascia EF3 (trattasi di EF3 weak).

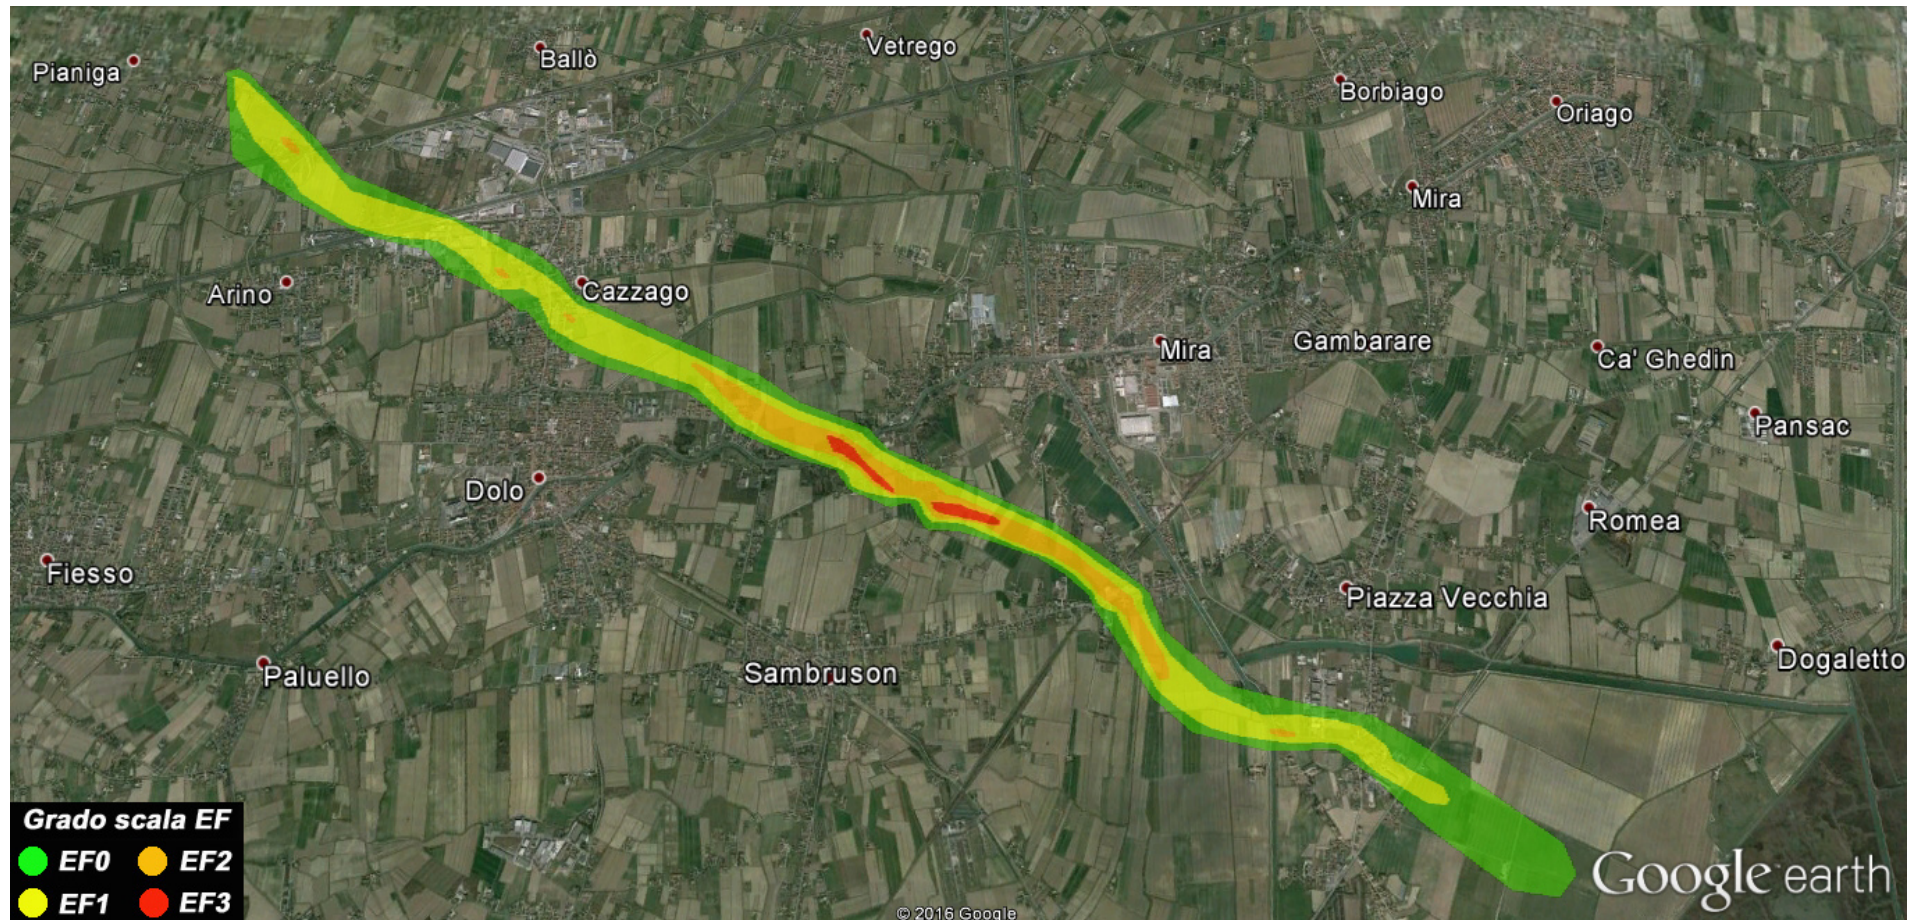
Isolinee di danno dell'intero percorso del tornado (lunghezza 11 km) nei comuni di Pianiga, Dolo e Mira.

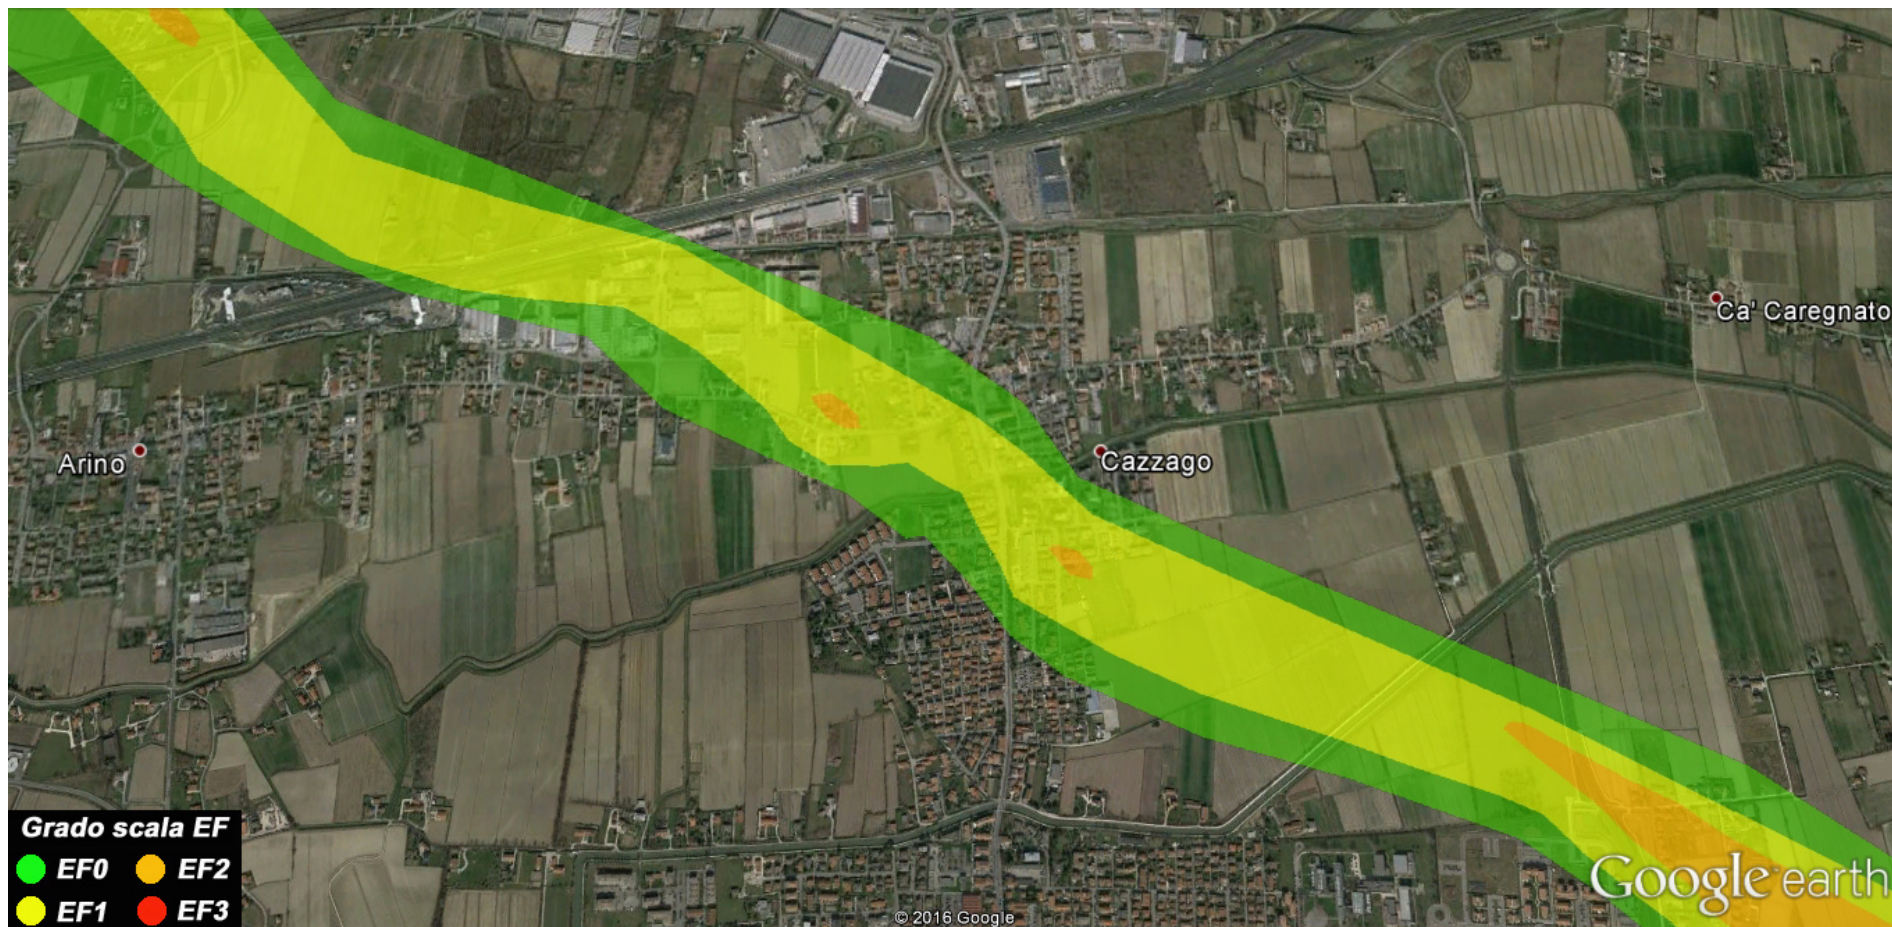
Isolinee di danno tra Arino di Dolo e Cazzago di Pianiga.

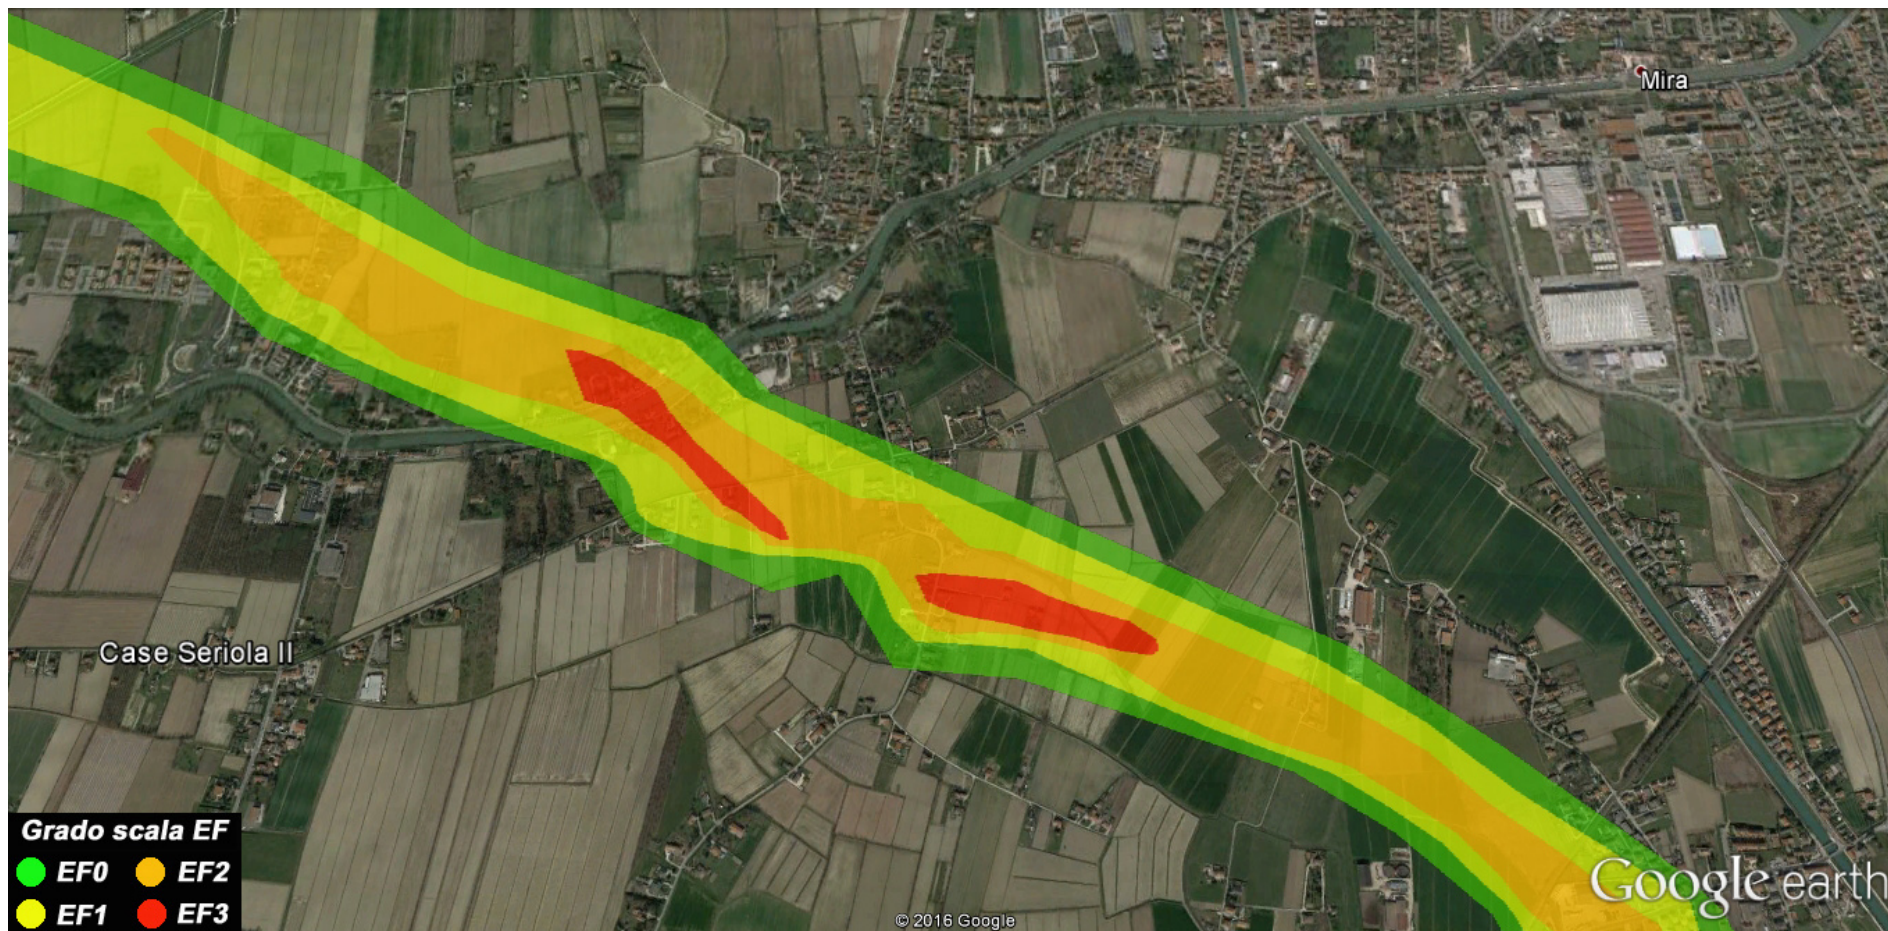
Isolinee di danno tra Dolo e Mira (Riviera del Brenta).

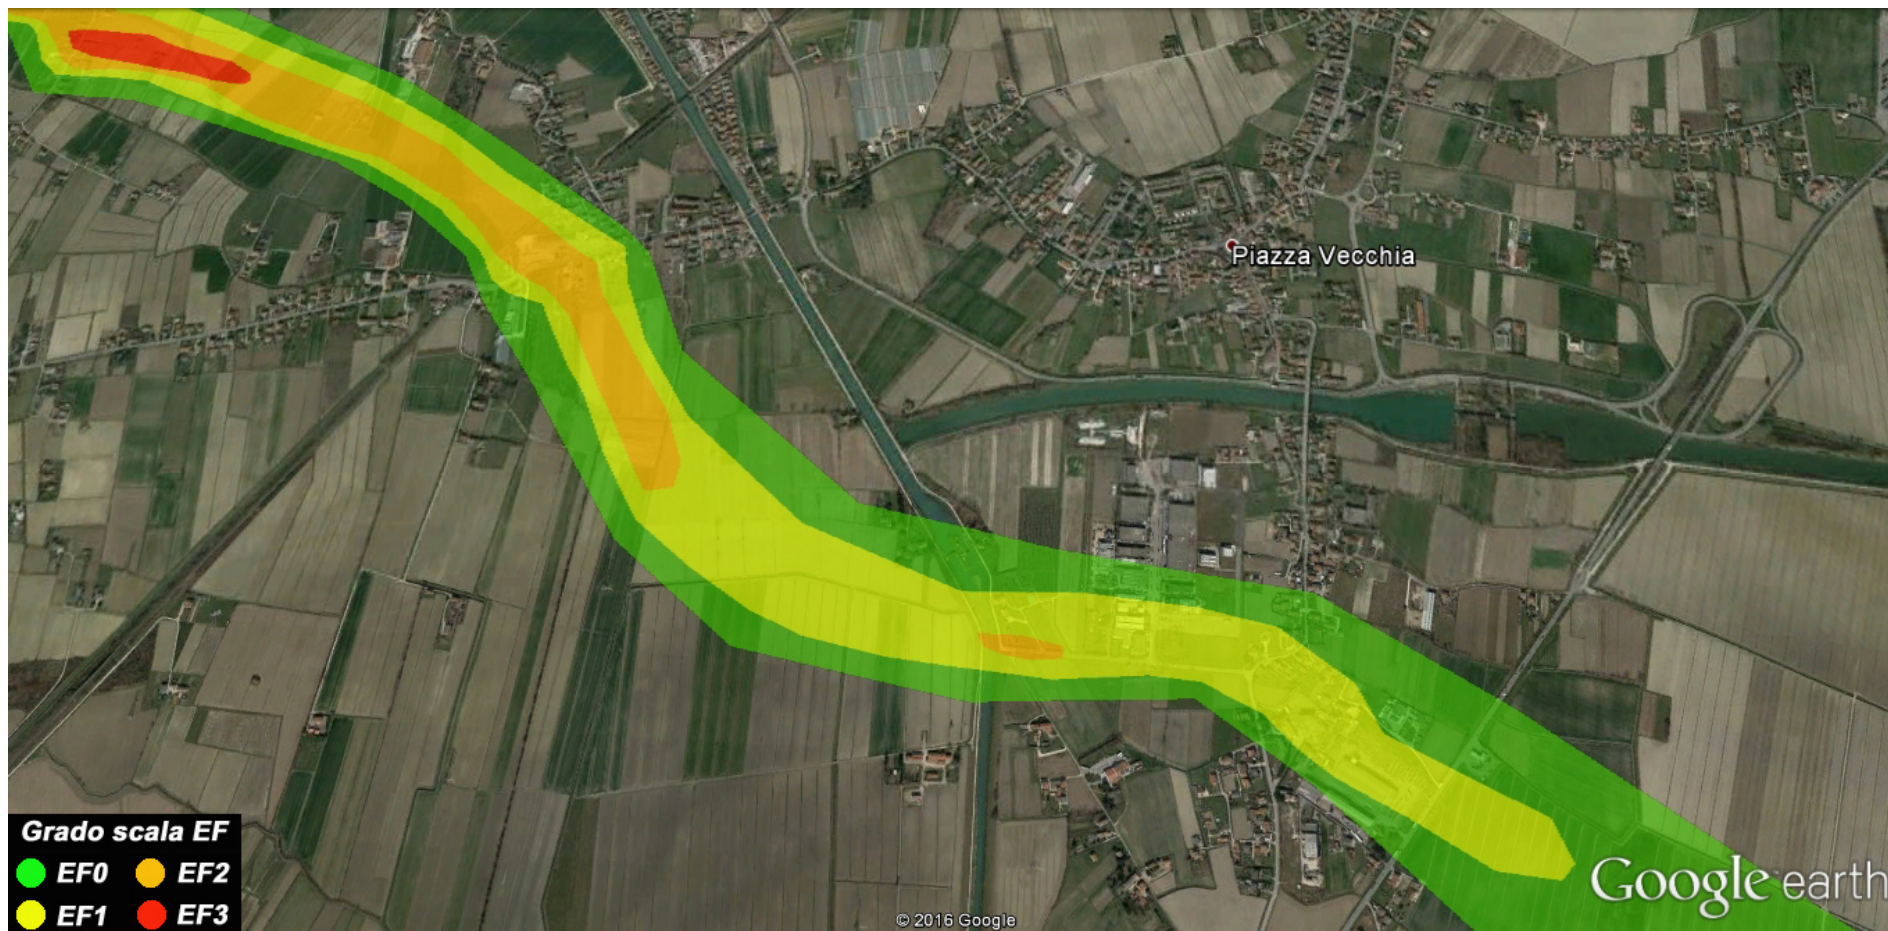
Isolinee di danno tra Sambruson di Dolo e Piazza Vecchia di Mira.
