# ALLEGATO AL CAPITOLO 6

## SCHEDE INDICATORI DI DANNO

Si riportano di seguito le schede riassuntive inerenti ad ogni singolo indicatore di danno (DI) analizzato, unitamente ai relativi gradi di danno (DOD) ricavati per ognun indicatore.

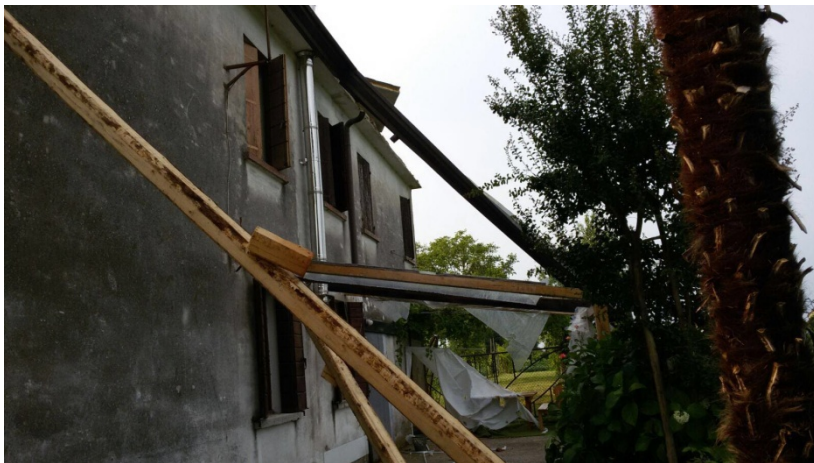
IMMAGINE 1: D.I. DANNEGGIATO

Essendo la porzione superiore del pacchetto di copertura in finto coppo (molto più leggera del peso a metro quadrato dei coppi) si sottolinea una Velocità delle raffiche posizionata nella fascia EF1.

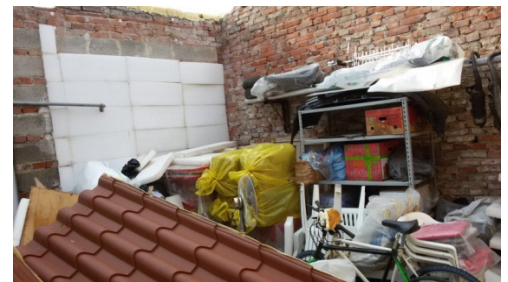
IMMAGINE 2: D.I. DANNEGGIATO O PRIMA DEL DANNO

- 1) Soglia di danno visibile (66 54 83)
- 2) Perdita limitata dei coppi di copertura del tetto (<20-40%) (80 67 99)
- 3) Sollevamento del ponte del tetto; significativa perdita dei coppi di copertura del tetto (>20-40%) (95 80 116)
- 4) Sollevamento o collasso della struttura del tetto lasciando maggior parte delle pareti in piedi (123 103 143)
- 5) Crollo delle pareti del piano più alto (133 115 150)
- 6) Crollo dei due piani più alti di edifici a 3 o più piani (156 132 180)\_(se condominio)
- 7) Distruzione totale di un'ampia parte di edificio (180 160 205)

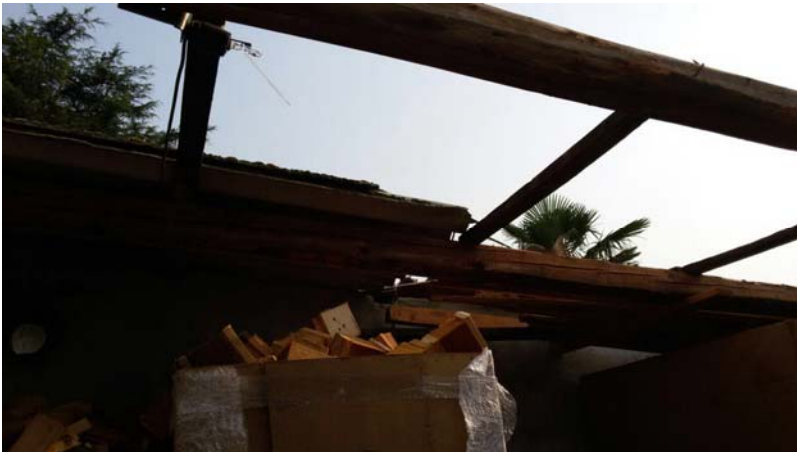
**IMMAGINE 1: D.I. DANNEGGIATO**

- 1) Soglia di danno visibile (66 54 83)
- 2) Perdita limitata dei coppi di copertura del tetto (<20-40%) (80 67 99)
- 3) **Sollevamento del ponte del tetto; significativa perdita dei coppi di copertura del tetto (>20-40%) (95 80 116)**
- 4) Sollevamento o collasso della struttura del tetto lasciando maggior parte delle pareti in piedi (123 103 143)
- 5) Crollo delle pareti del piano più alto (133 115 150)
- 6) Crollo dei due piani più alti di edifici a 3 o più piani (156 132 180)\_(se condominio)
- 7) Distruzione totale di un'ampia parte di edificio (180 160 205)

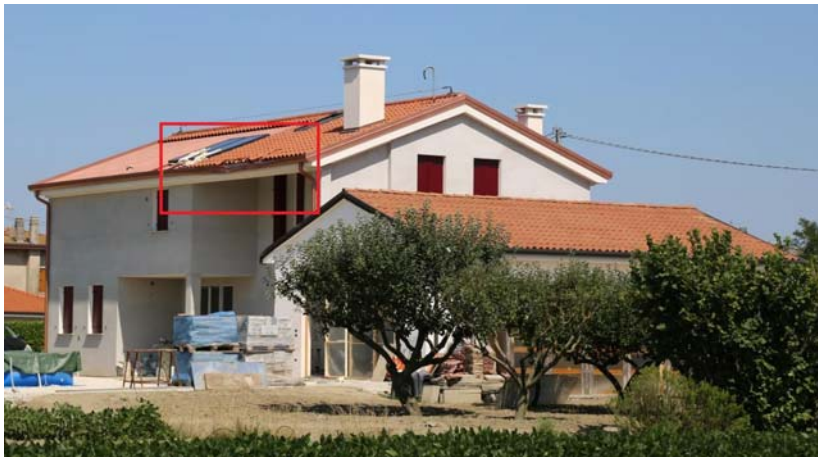
**IMMAGINE 1: D.I. DANNEGGIATO**

In base all'entità del danno non risulta possibile stabilire la tipologia costruttiva delle strutture verticali portanti e degli impalcati di copertura.

- 1) Soglia di danno visibile (66 54 83)
- 2) Perdita limitata dei coppi di copertura del tetto (<20-40%) (80 67 99)
- 3) Significativa perdita dei coppi di copertura del tetto (>20-40%) (95 80 116)

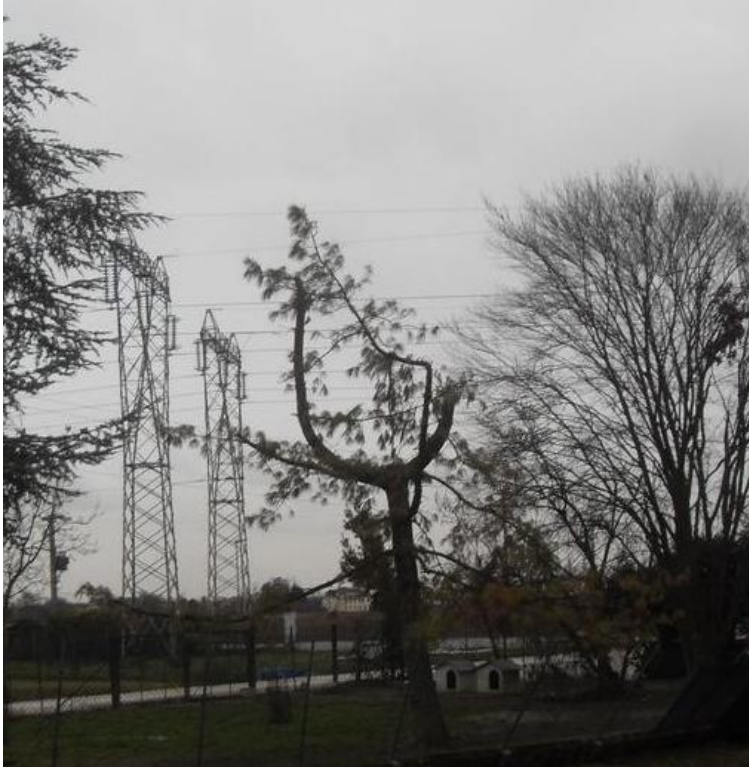
IMMAGINE 1: D.I. DANNEGGIATO

Genere ipotizzato Pinus sp. (Pino), la suddetta foto è stata scattata durante la stagione invernale 2015-2016; in prossimità dell'indicatore di danno un cane dell'adiacente allevamento è stato sollevato da terra per circa 4-5 m.

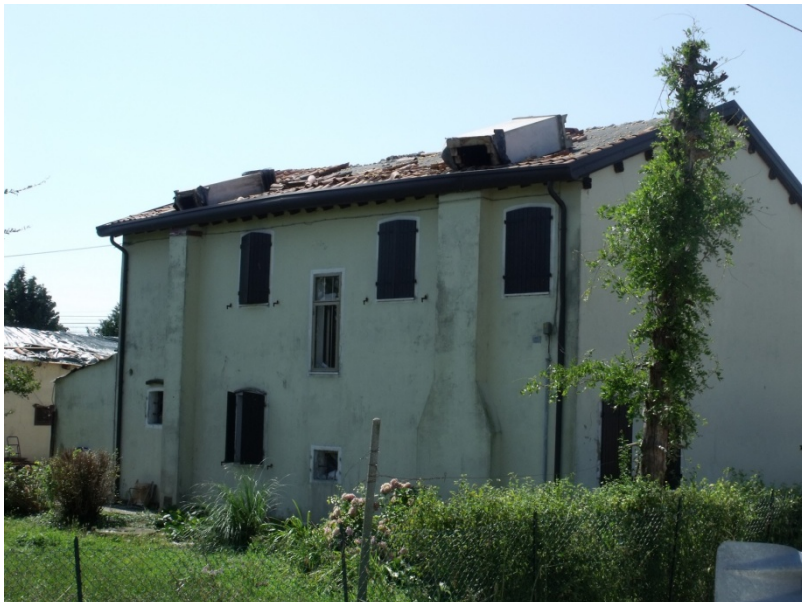
IMMAGINE 1: D.I. DANNEGGIATO

Si riscontra nel DI una importante lesione alle canne fumarie.

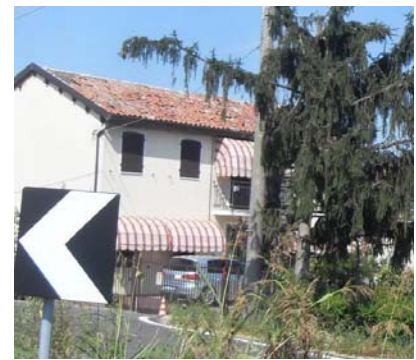
IMMAGINE 2: D.I. DANNEGGIATO O PRIMA DEL DANNO

- 1) Soglia di danno visibile (66 54 83)
- 2) Perdita limitata dei coppi di copertura del tetto (<20-40%) (80 67 99)
- 3) Sollevamento del ponte del tetto; significativa perdita dei coppi di copertura del tetto (>20-40%) (95 80 116)
- 4) Sollevamento o collasso della struttura del tetto lasciando maggior parte delle pareti in piedi (123 103 143)
- 5) Crollo delle pareti del piano più alto (133 115 150)
- 6) Crollo dei due piani più alti di edifici a 3 o più piani (156 132 180)\_(se condominio)
- 7) Distruzione totale di un'ampia parte di edificio (180 160 205)

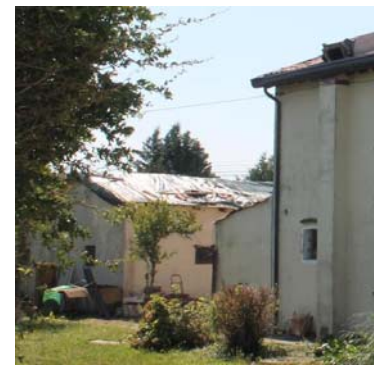
**IMMAGINE 2: D.I. DANNEGGIATO O PRIMA DEL DANNO**

- 1) Soglia di danno visibile (66 54 83)
- 2) Perdita limitata dei coppi di copertura del tetto (<20-40%) (80 67 99)
- 3) **Sollevamento del ponte del tetto; significativa perdita dei coppi di copertura del tetto (>20-40%) (95 80 116)**
- 4) Sollevamento o collasso della struttura del tetto lasciando maggior parte delle pareti in piedi (123 103 143)
- 5) Crollo delle pareti del piano più alto (133 115 150)
- 6) Crollo dei due piani più alti di edifici a 3 o più piani (156 132 180)\_(se condominio)
- 7) Distruzione totale di un'ampia parte di edificio (180 160 205)

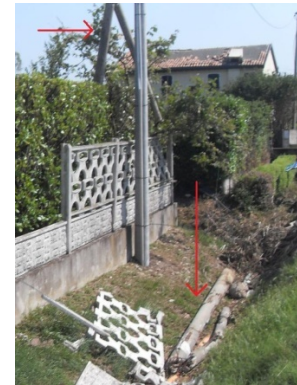
**IMMAGINE 2: D.I. DANNEGGIATO O PRIMA DEL DANNO**

- 1) Soglia di danno visibile (83 70 98)
- 2) Rottura delle braccia in legno (99 80 114)
- 3) Piegamto del palo in legno (108 85 130)
- 4) Rottura del palo in legno (118 98 142)
- 5) Rottura o curvatura dei pali in acciaio o calcestruzzo (138 115 149)
- 6) Collasso delle torri metalliche a traliccio (141 116 165)

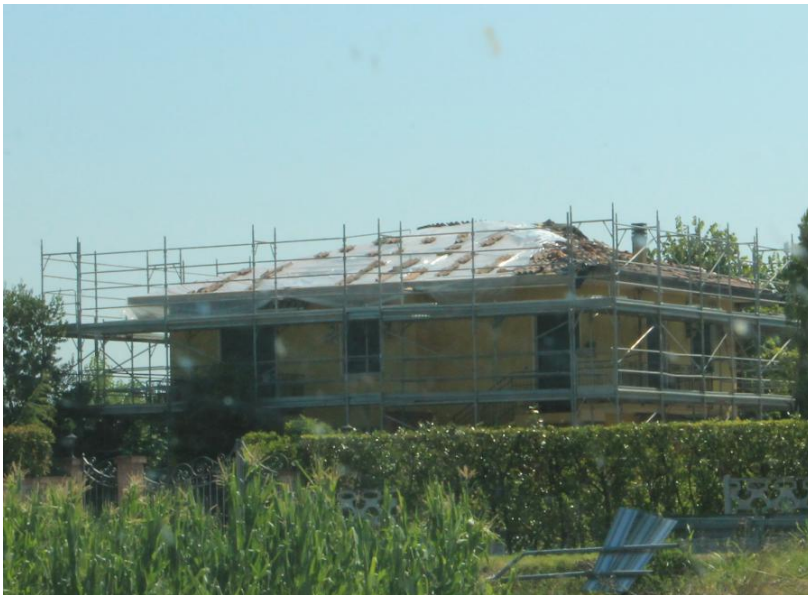
**IMMAGINE 1: D.I. DANNEGGIATO**

- 1) Soglia di danno visibile (66 54 83)
- 2) Perdita limitata dei coppi di copertura del tetto (<20-40%) (80 67 99)
- 3) **Significativa perdita dei coppi di copertura del tetto (>20-40%) (95 80 116)**

In base all'entità del danno non risulta possibile stabilire la tipologia costruttiva delle strutture verticali portanti e degli impalcati di copertura.

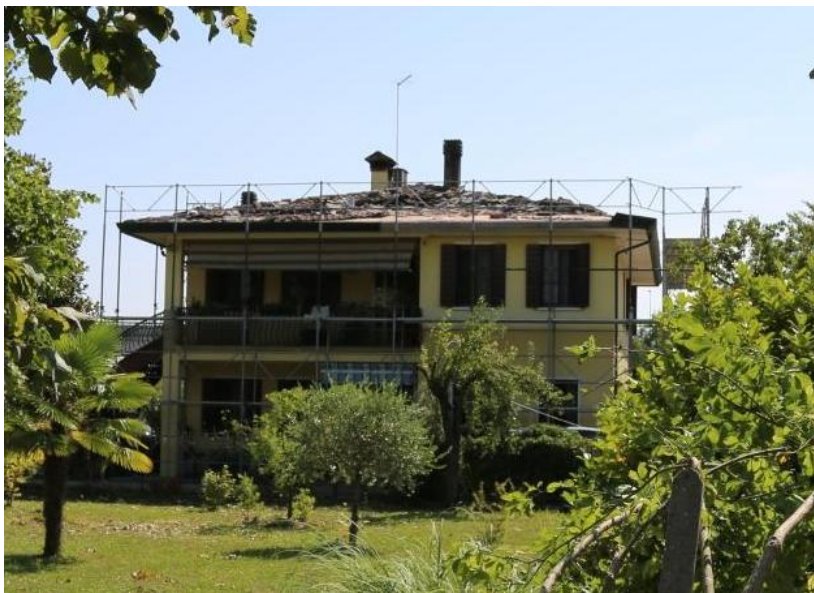
IMMAGINE 1: D.I. DANNEGGIATO

In base all'entità del danno non risulta possibile stabilire la tipologia costruttiva delle strutture verticali portanti e degli impalcati di copertura.

- 1) Soglia di danno visibile (66 54 83)
- 2) Perdita limitata dei coppi di copertura del tetto (<20-40%) (80 67 99)
- 3) **Significativa perdita dei coppi di copertura del tetto (>20-40%) (95 80 116)**

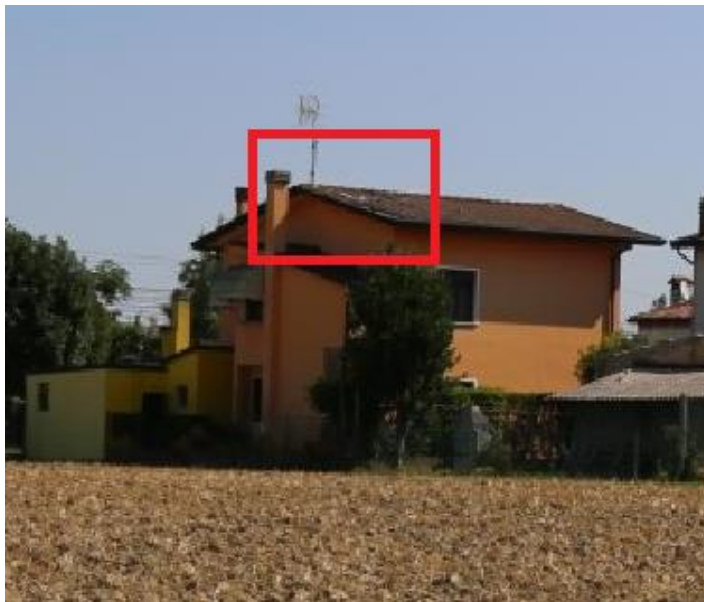
**IMMAGINE 1: D.I. DANNEGGIATO**

In base all'entità del danno non risulta possibile stabilire la tipologia costruttiva delle strutture verticali portanti e degli impalcati di copertura.

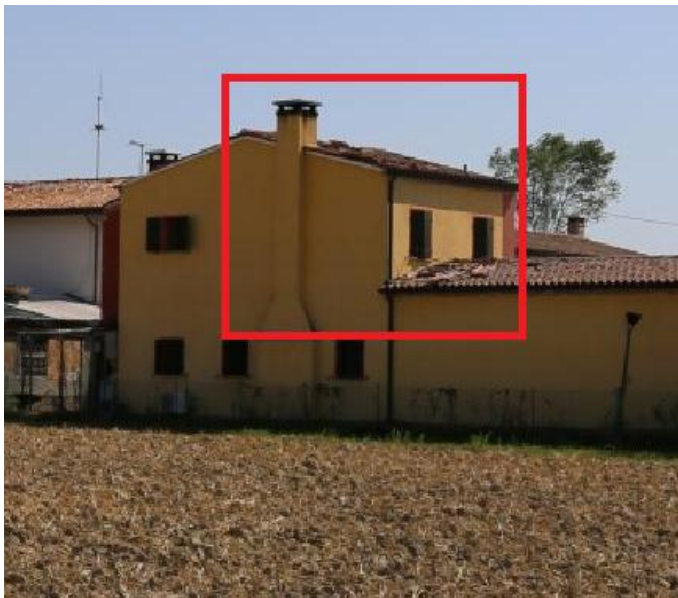
**IMMAGINE 1: D.I. DANNEGGIATO**

In base all'entità del danno non risulta possibile stabilire la tipologia costruttiva delle strutture verticali portanti e degli impalcati di copertura.

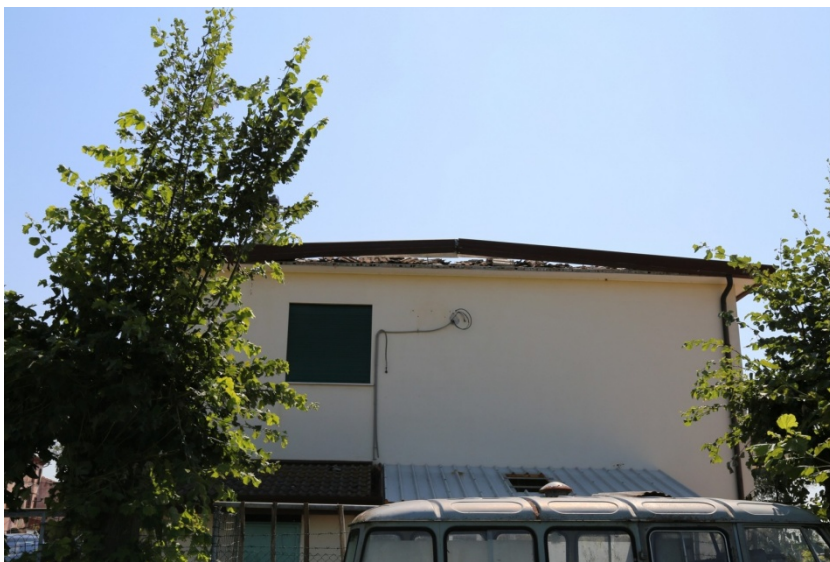
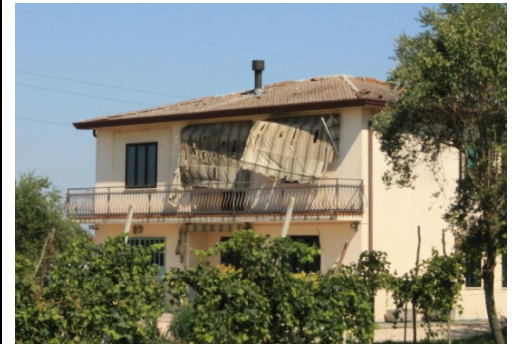
**IMMAGINE 1: D.I. DANNEGGIATO**

In base all'entità del danno non risulta possibile stabilire la tipologia costruttiva delle strutture verticali portanti e degli impalcati di copertura. Si segnala anche un lieve danno al canale di gronda.

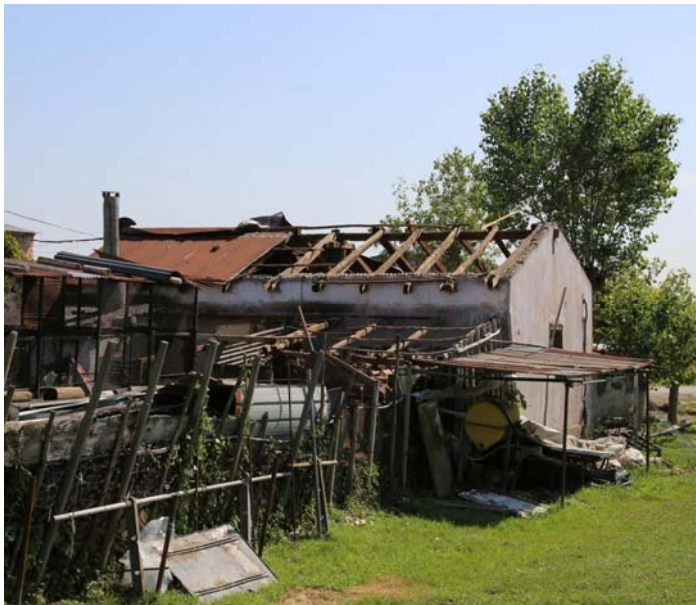
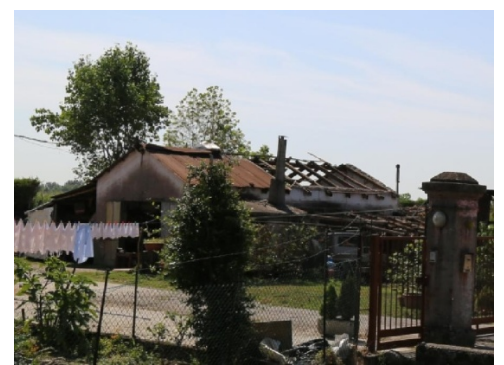
**IMMAGINE 1: D.I. DANNEGGIATO**

- 1) Soglia di danno visibile (66 54 83)
- 2) Perdita limitata dei coppi di copertura del tetto (<20-40%) (80 67 99)
- 3) **Sollevamento del ponte del tetto; significativa perdita dei coppi di copertura del tetto (>20-40%) (95 80 116)**
- 4) Sollevamento o collasso della struttura del tetto lasciando maggior parte delle pareti in piedi (123 103 143)
- 5) Crollo delle pareti del piano più alto (133 115 150)
- 6) Crollo dei due piani più alti di edifici a 3 o più piani (156 132 180)\_(se condominio)
- 7) Distruzione totale di un'ampia parte di edificio (180 160 205)

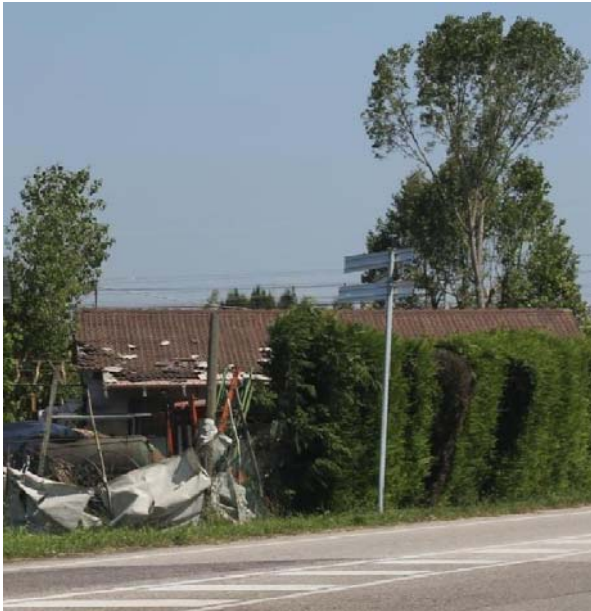
**IMMAGINE 1: D.I. DANNEGGIATO**

In base all'entità del danno non risulta possibile stabilire la tipologia costruttiva delle strutture verticali portanti e degli impalcati di copertura.

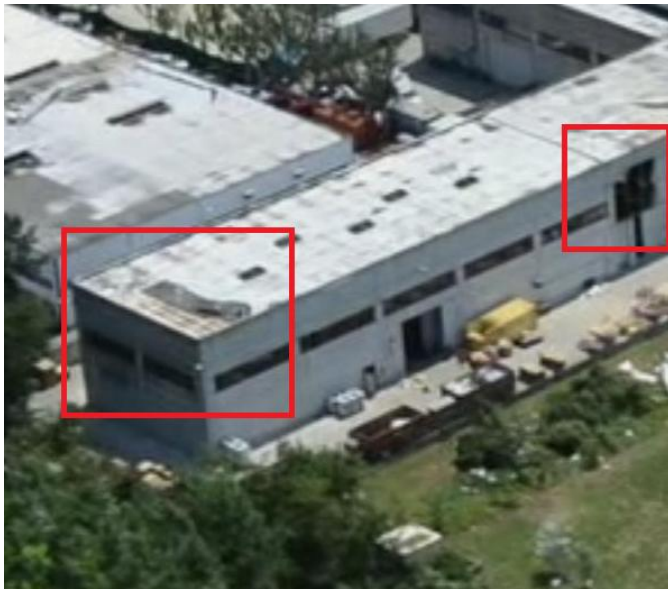
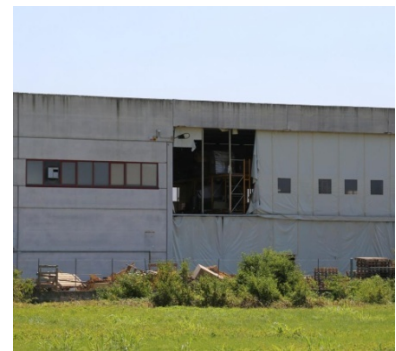
**IMMAGINE 1: D.I. DANNEGGIATO**

Si mette in evidenza la parziale asportazione della guaina impermeabilizzante ed il danno sull'apertura laterale.

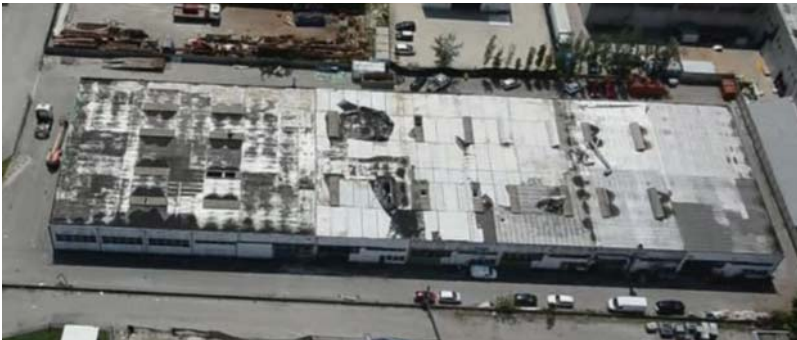
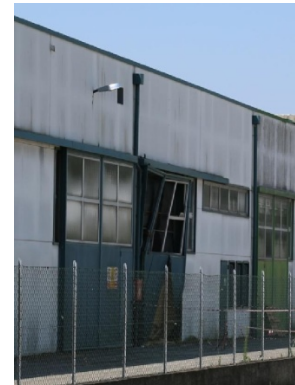
IMMAGINE 1: D.I. DANNEGGIATO

- 1) Soglia di danno visibile (68 55 83)
- 2) Perdita limitata di materiale del tetto (<20%) (83 69 105)
- 3) **Collasso verso l'interno o verso l'esterno di portoni ad apertura verticale (a tapparella) o di resistenza equivalente (88 75 107)**
- 4) Perdita significativa di materiale del tetto (>20%) (103 88 122)
- 5) Collasso di altre pareti esterne non portanti (114 93 126)
- 6) Collasso dei pannelli perimetrali in calcestruzzo (124 102 144)
- 7) Distruzione totale di larga parte o dell'intero edificio con asportazione dei tegoli "a doppio T" e collasso del sistema a telaio travi-pilastrini (158 131 186)

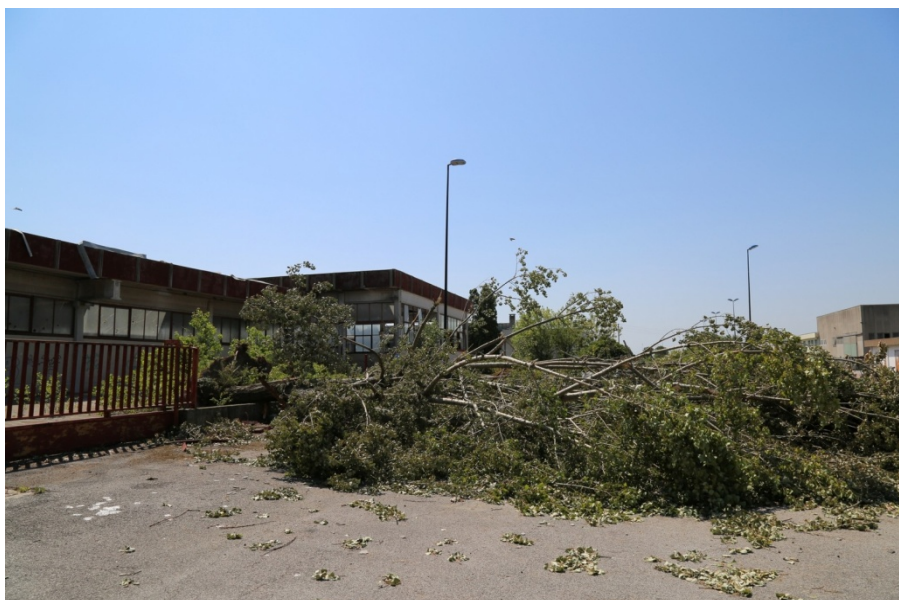
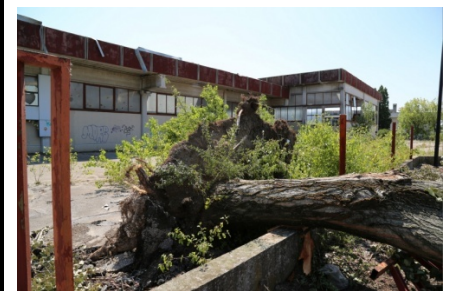
IMMAGINE 1: D.I. DANNEGGIATO

Genere ipotizzato Populus sp. (Pioppo).

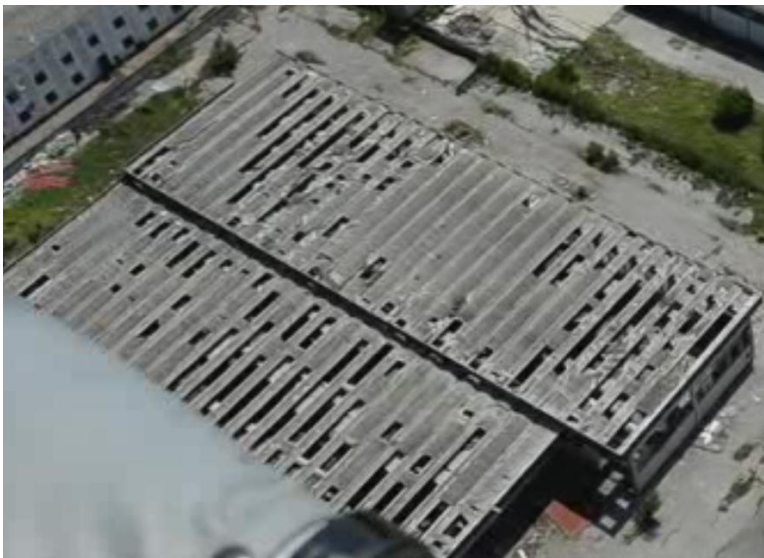
IMMAGINE 1: D.I. DANNEGGIATO

- 1) Soglia di danno visibile (68 55 83)
- 2) Perdita limitata di materiale del tetto (<20%) (83 69 105)
- 3) Collasso verso l'interno o verso l'esterno di portoni ad apertura verticale (a tapparella) o di resistenza equivalente (88 75 107)
- 4) Sollevamento o crollo del ponte del tetto (coppelle); perdita significativa di materiale del tetto (>20%) (103 88 122)
- 5) Collasso di altre pareti esterne non portanti (114 93 126)
- 6) Collasso dei pannelli perimetrali in calcestruzzo (124 102 144)
- 7) Distruzione totale di larga parte o dell'intero edificio con asportazione dei tegoli "a Y" e collasso del sistema a telaio travi-pilastri (158 131 186)

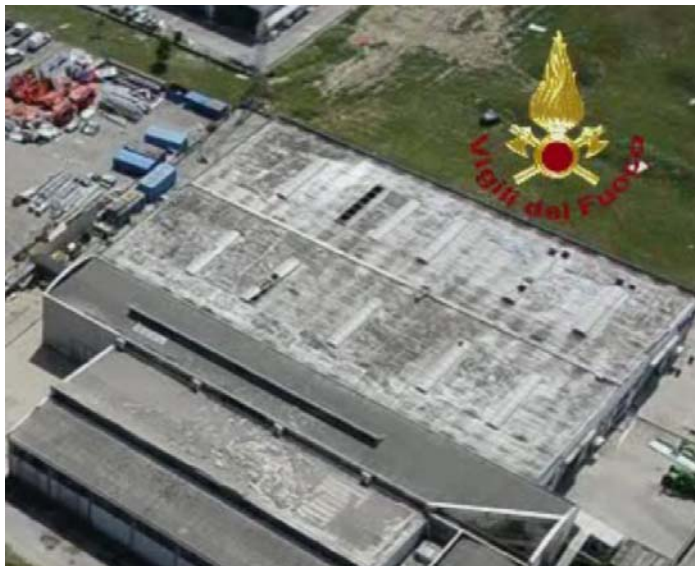
IMMAGINE 1: D.I. DANNEGGIATO

- 1) Soglia di danno visibile (68 55 83)
- 2) Perdita limitata di materiale del tetto (<20%) (83 69 105)
- 3) **Collasso verso l'interno o verso l'esterno di portoni ad apertura verticale (a tapparella) o di resistenza equivalente (88 75 107)**
- 4) Perdita significativa di materiale del tetto (>20%) (103 88 122)
- 5) Collasso di altre pareti esterne non portanti (114 93 126)
- 6) Collasso dei pannelli perimetrali in calcestruzzo (124 102 144)
- 7) Distruzione totale di larga parte o dell'intero edificio con asportazione dei tegoli "a doppio T" e collasso del sistema a telaio travi-pilastrini (158 131 186)

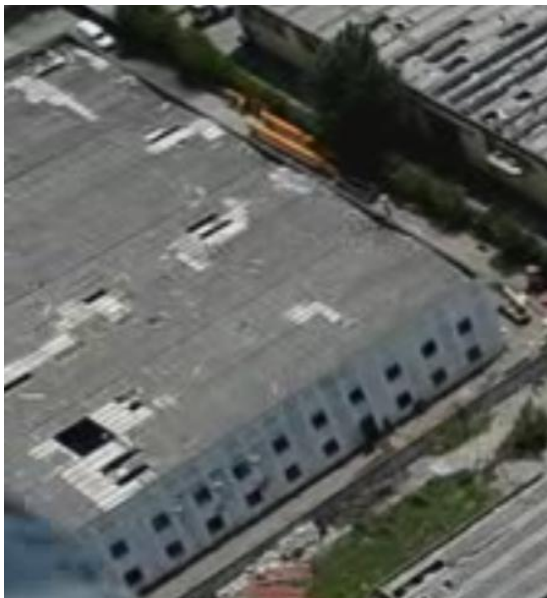
**IMMAGINE 1: D.I. DANNEGGIATO**

- 1) Soglia di danno visibile (67 54 83)
- 2) Collasso verso l'interno o verso l'esterno di portoni ad apertura verticale (a tapparella) o di resistenza equivalente (89 75 108)
- 3) La lamiera grecata del tetto ed i pannelli di tamponamento vengono asportati dall'edificio (95 78 120)
- 4) Cedimento dell'ancoraggio delle colonne (117 96 135)
- 5) Torsione degli arcarecci di copertura (118 95 138)
- 6) Cedimento dei controventi (croci di S. Andrea) del sistema di resistenza ai carichi laterali (138 118 158)
- 7) Progressivo collasso dei telai rigidi (143 120 168)
- 8) Totale distruz. dell'edificio (155 132 178)

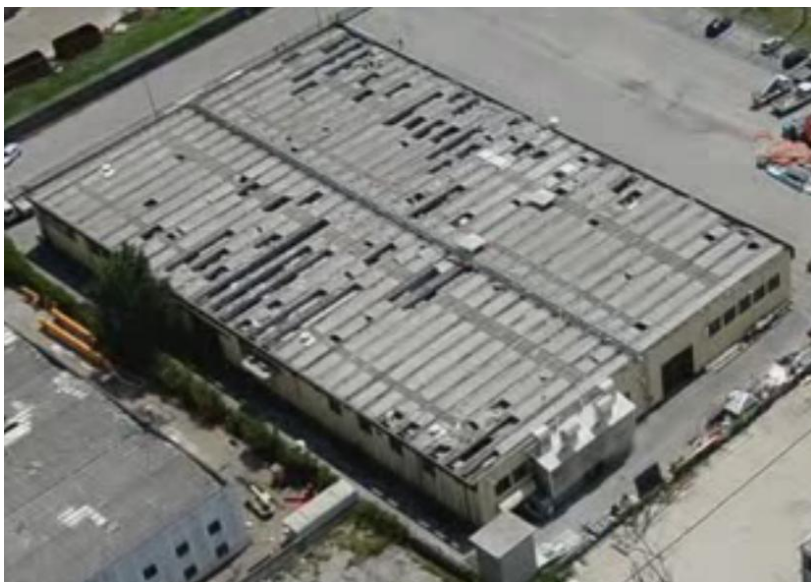
IMMAGINE 1: D.I. DANNEGGIATO

- 1) Soglia di danno visibile (68 55 83)
- 2) Perdita limitata di materiale del tetto (<20%) (83 69 105)
- 3) Collasso verso l'interno o verso l'esterno di portoni ad apertura verticale (a tapparella) o di resistenza equivalente (88 75 107)
- 4) Sollevamento o crollo del ponte del tetto (coppelle); perdita significativa di materiale del tetto (>20%) (103 88 122)
- 5) Collasso di altre pareti esterne non portanti (114 93 126)
- 6) Collasso dei pannelli perimetrali in calcestruzzo (124 102 144)
- 7) Distruzione totale di larga parte o dell'intero edificio con asportazione dei tegoli "a Y" e collasso del sistema a telaio travi-pilastri (158 131 186)

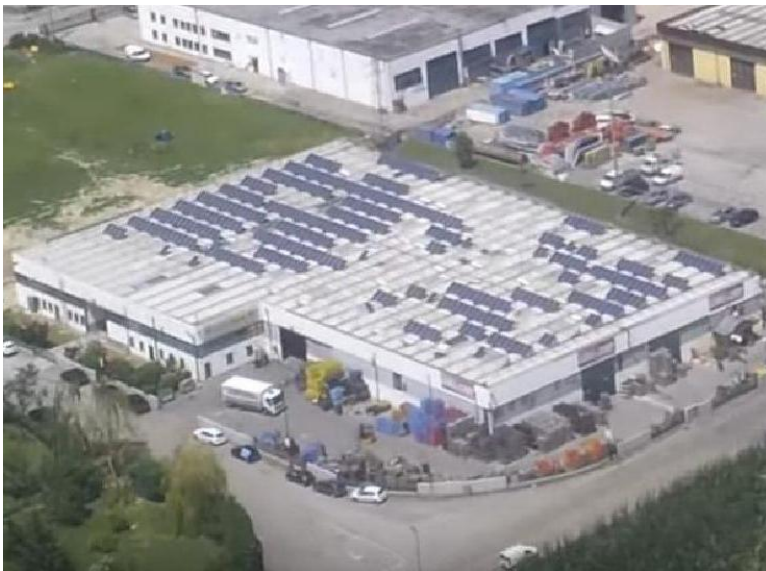
**IMMAGINE 1: D.I. DANNEGGIATO**

- 1) Soglia di danno visibile (68 55 83)
- 2) Perdita limitata di materiale del tetto (<20%) (83 69 105)
- 3) Collasso verso l'interno o verso l'esterno di portoni ad apertura verticale (a tapparella) o di resistenza equivalente (88 75 107)
- 4) Sollevamento o crollo del ponte del tetto (coppelle); perdita significativa di materiale del tetto (>20%) (103 88 122)
- 5) Collasso di altre pareti esterne non portanti (114 93 126)
- 6) Collasso dei pannelli perimetrali in calcestruzzo (124 102 144)
- 7) Distruzione totale di larga parte o dell'intero edificio con asportazione dei tegoli "a Y" e collasso del sistema a telaio travi-pilastri (158 131 186)

E' da porre da evidenza, più d'ogni altra cosa, il rilevante danno all'impianto fotovoltaico in copertura. Si sottolinea quindi una Velocità delle raffiche posizionata tra  $V_{media}$  e  $V_{max}$  quindi al limite superiore della fascia EF1 (trattasi di EF1 weak).

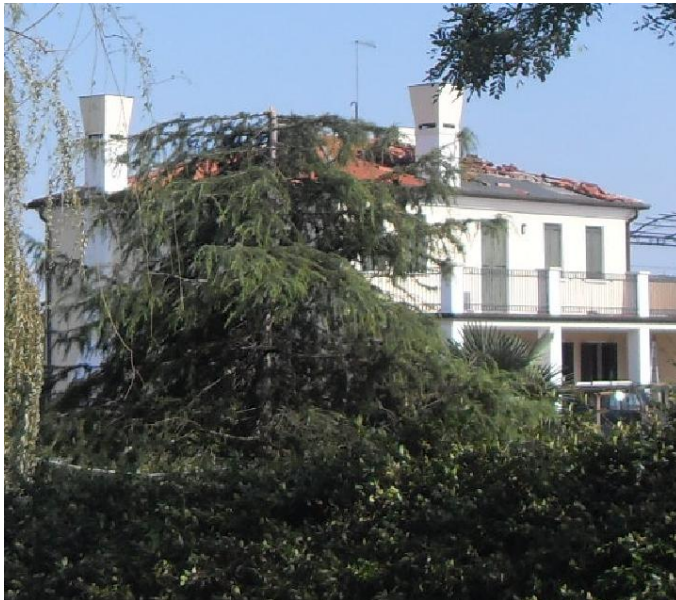
**IMMAGINE 1: D.I. DANNEGGIATO**

- 1) Soglia di danno visibile (66 54 83)
- 2) Perdita limitata dei coppi di copertura del tetto (<20-40%) (80 67 99)
- 3) Significativa perdita dei coppi di copertura del tetto (>20-40%) (95 80 116)

In base all'entità del danno non risulta possibile stabilire la tipologia costruttiva delle strutture verticali portanti e degli impalcati di copertura.

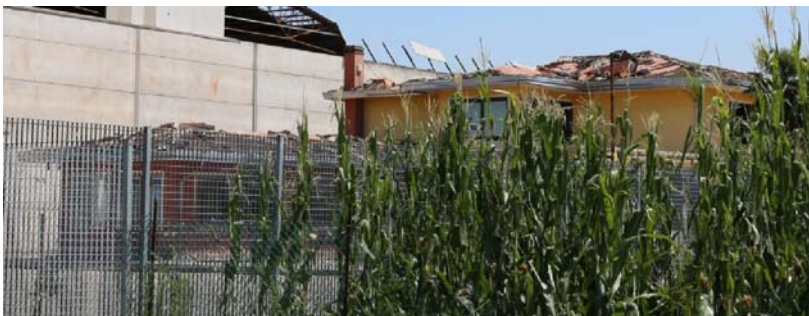
IMMAGINE 1: D.I. DANNEGGIATO

- 1) Soglia di danno visibile (66 54 83)
- 2) Perdita limitata dei coppi di copertura del tetto (<20-40%) (80 67 99)
- 3) **Sollevamento del ponte del tetto; significativa perdita dei coppi di copertura del tetto (>20-40%) (95 80 116)**
- 4) Forte danneggiamento-asportazione della struttura a nido d'ape del tetto (123 103 143)
- 5) Sollevamento o collasso del solaio sotto tetto lasciando maggior parte delle pareti del piano più alto in piedi (153 133 163)
- 6) Crollo delle pareti del piano più alto (163 145 180)
- 7) Crollo dei due piani più alti di edifici a 3 o più piani (186 162 210)\_(se condominio)
- 8) Distruzione totale di un'ampia parte di edificio (210 190 235)

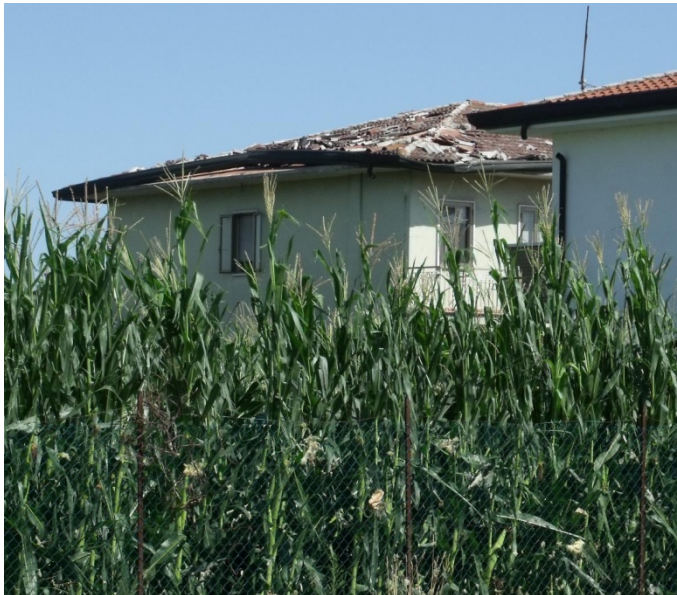
**IMMAGINE 1: D.I. DANNEGGIATO**

In base all'entità del danno non risulta possibile stabilire la tipologia costruttiva delle strutture verticali portanti e degli impalcati di copertura. Si segnala comunque un evidente danno al canale di gronda lato nord e lato ovest.

- 1) Soglia di danno visibile (66 54 83)
- 2) Perdita limitata dei coppi di copertura del tetto (<20-40%) (80 67 99)
- 3) **Significativa perdita dei coppi di copertura del tetto (>20-40%) (95 80 116)**

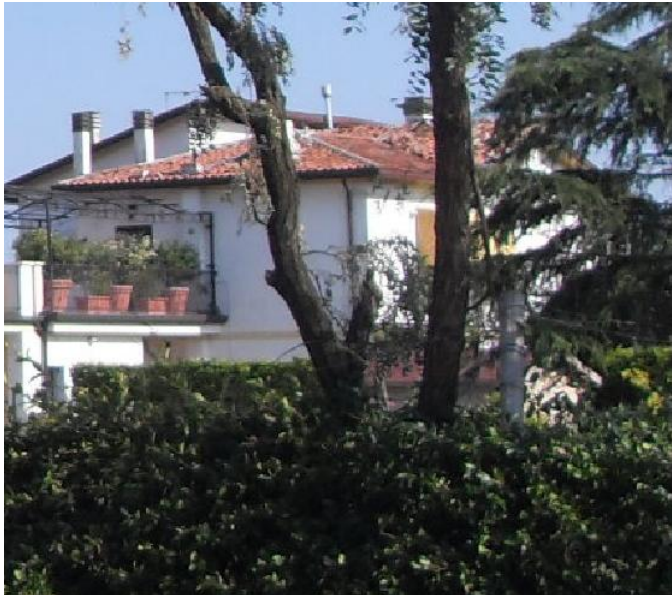
**IMMAGINE 1: D.I. DANNEGGIATO**

In base all'entità del danno non risulta possibile stabilire la tipologia costruttiva delle strutture verticali portanti e degli impalcati di copertura.

- 1) Soglia di danno visibile (66 54 83)
- 2) Perdita limitata dei coppi di copertura del tetto (<20-40%) (80 67 99)
- 3) Significativa perdita dei coppi di copertura del tetto (>20-40%) (95 80 116)

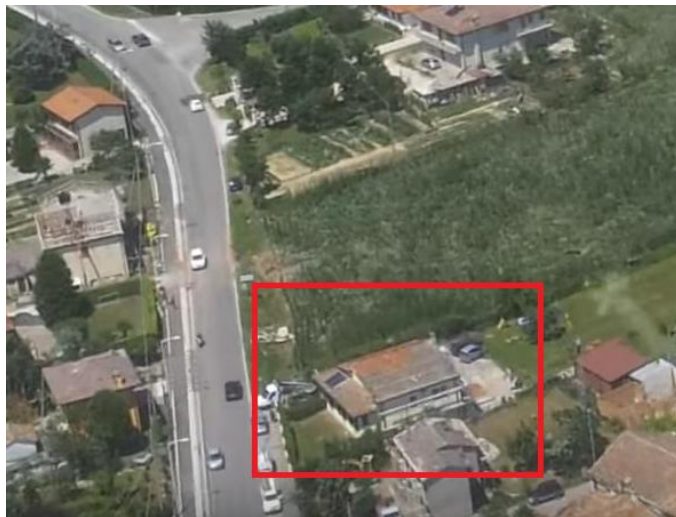
**IMMAGINE 1: D.I. DANNEGGIATO**

In base all'entità del danno non risulta possibile stabilire la tipologia costruttiva delle strutture verticali portanti e degli impalcati di copertura.

- 1) Soglia di danno visibile (66 54 83)
- 2) Perdita limitata dei coppi di copertura del tetto (<20-40%) (80 67 99)
- 3) **Significativa perdita dei coppi di copertura del tetto (>20-40%) (95 80 116)**

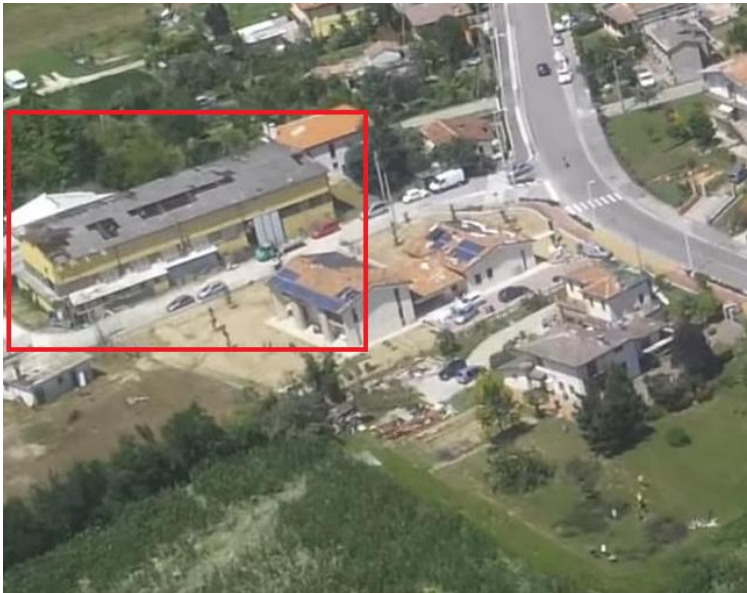
IMMAGINE 1: D.I. DANNEGGIATO

- 1) Soglia di danno visibile (67 54 83)
- 2) Collasso verso l'interno o verso l'esterno di portoni ad apertura verticale (a tapparella) o di resistenza equivalente (89 75 108)
- 3) La lamiera grecata del tetto ed i pannelli di tamponamento vengono asportati dall'edificio (95 78 120)
- 4) Cedimento dell'ancoraggio delle colonne (117 96 135)
- 5) Torsione degli arcarecci di copertura (118 95 138)
- 6) Cedimento dei controventi (croci di S. Andrea) del sistema di resistenza ai carichi laterali (138 118 158)
- 7) Progressivo collasso dei telai rigidi (143 120 168)
- 8) Totale distruz. dell'edificio (155 132 178)

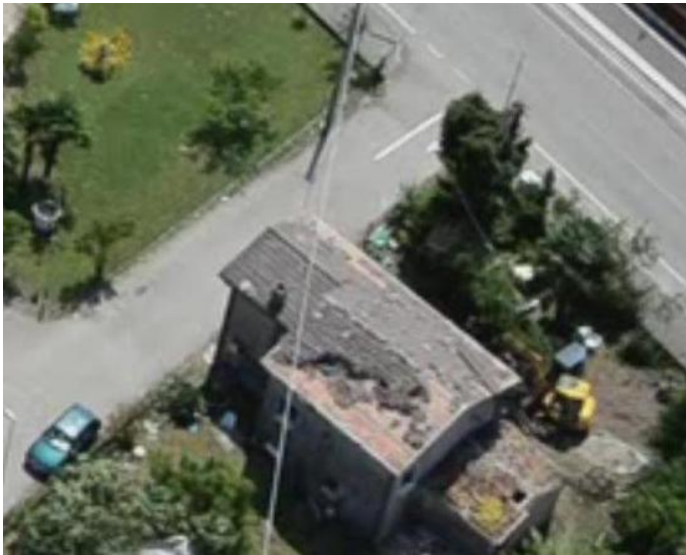
**IMMAGINE 1: D.I. DANNEGGIATO**

In base all'entità del danno non risulta possibile stabilire la tipologia costruttiva delle strutture verticali portanti e degli impalcati di copertura.

- 1) Soglia di danno visibile (66 54 83)
- 2) Perdita limitata dei coppi di copertura del tetto (<20-40%) (80 67 99)
- 3) **Significativa perdita dei coppi di copertura del tetto (>20-40%) (95 80 116)**

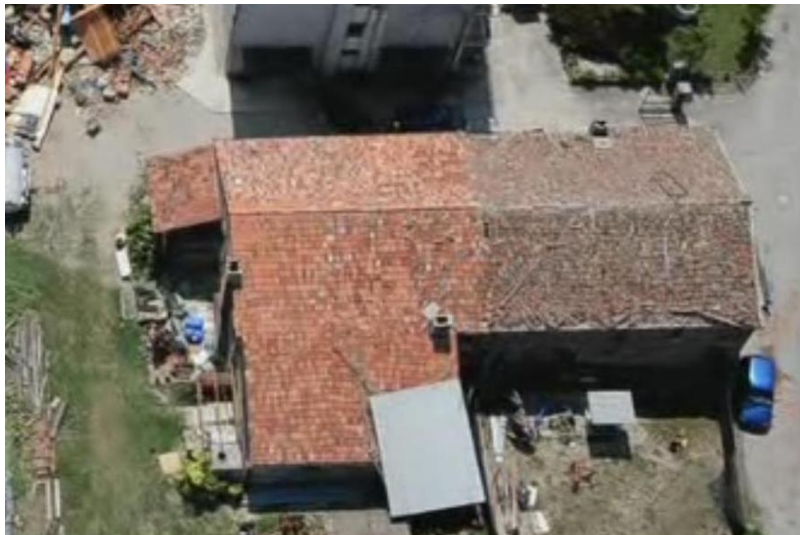
**IMMAGINE 1: D.I. DANNEGGIATO**

In base all'entità del danno non risulta possibile stabilire la tipologia costruttiva delle strutture verticali portanti e degli impalcati di copertura.

- 1) Soglia di danno visibile (66 54 83)
- 2) Perdita limitata dei coppi di copertura del tetto (<20-40%) (80 67 99)
- 3) Significativa perdita dei coppi di copertura del tetto (>20-40%) (95 80 116)

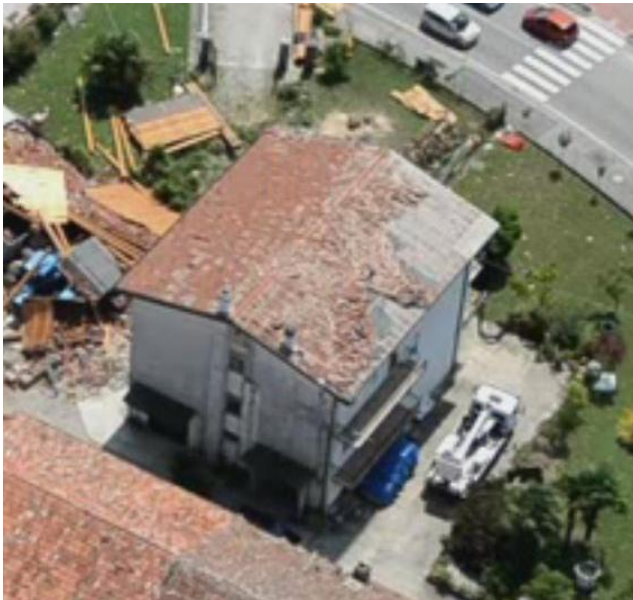
**IMMAGINE 1: D.I. DANNEGGIATO**

- 1) Soglia di danno visibile (66 54 83)
- 2) Perdita limitata dei coppi di copertura del tetto (<20-40%) (80 67 99)
- 3) **Significativa perdita dei coppi di copertura del tetto (>20-40%) (95 80 116)**

In base all'entità del danno non risulta possibile stabilire la tipologia costruttiva delle strutture verticali portanti e degli impalcati di copertura.

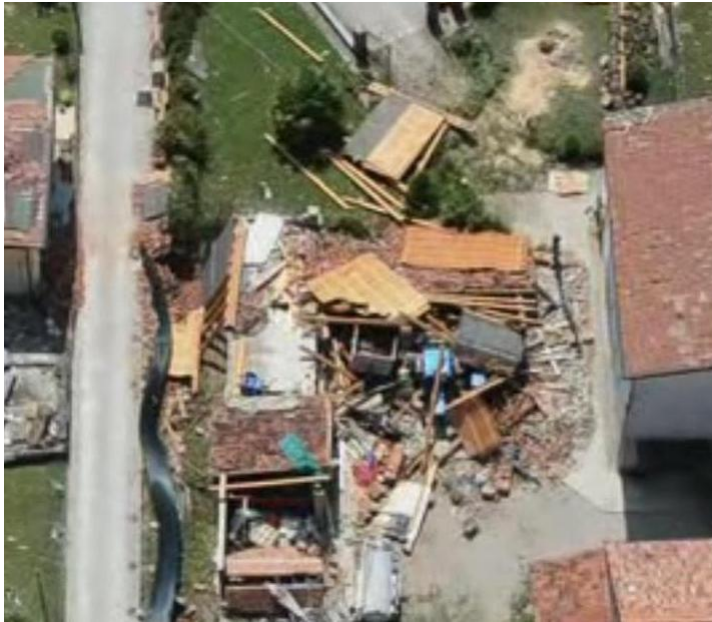
**IMMAGINE 1: D.I. DANNEGGIATO**

- 1) Soglia di danno visibile (66 54 83)
- 2) Perdita limitata dei coppi di copertura del tetto (<20-40%) (80 67 99)
- 3) Sollevamento del ponte del tetto; significativa perdita dei coppi di copertura del tetto (>20-40%) (95 80 116)
- 4) Sollevamento o collasso della struttura del tetto lasciando maggior parte delle pareti in piedi (123 103 143)
- 5) Crollo delle pareti del piano più alto (133 115 150)
- 6) Crollo dei due piani più alti di edifici a 3 o più piani (156 132 180)\_(se condominio)
- 7) Distruzione totale di un'ampia parte di edificio (180 160 205)

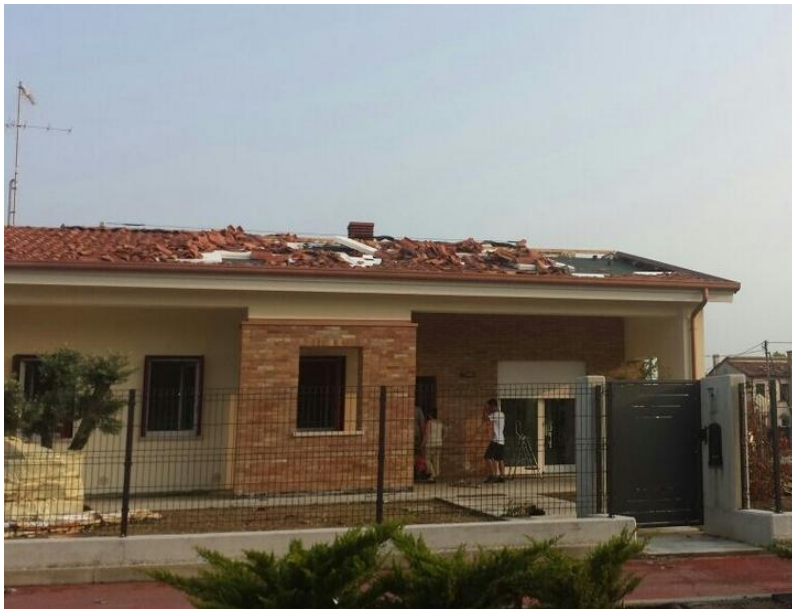
**IMMAGINE 1: D.I. DANNEGGIATO**

- 1) Soglia di danno visibile (66 54 83)
- 2) Perdita limitata dei coppi di copertura del tetto (<20-40%) (80 67 99)
- 3) **Significativa perdita dei coppi di copertura del tetto (>20-40%) (95 80 116)**

In base all'entità del danno non risulta possibile stabilire la tipologia costruttiva delle strutture verticali portanti e degli impalcati di copertura.

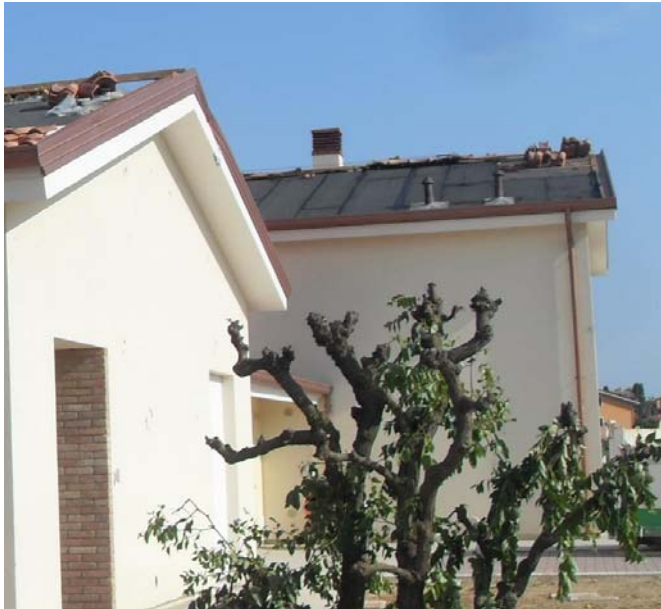
**IMMAGINE 1: D.I. DANNEGGIATO**

- 1) Soglia di danno visibile (66 54 83)
- 2) Perdita limitata dei coppi di copertura del tetto (<20-40%) (80 67 99)
- 3) **Significativa perdita dei coppi di copertura del tetto (>20-40%) (95 80 116)**

In base all'entità del danno non risulta possibile stabilire la tipologia costruttiva delle strutture verticali portanti e degli impalcati di copertura.

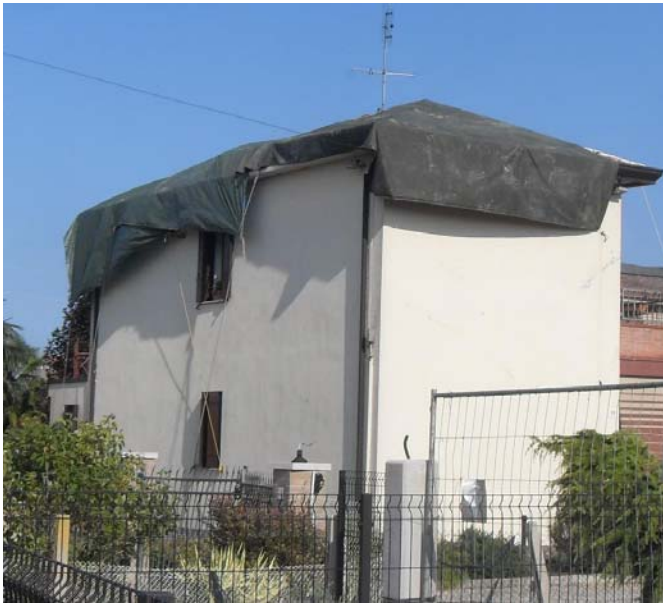
**IMMAGINE 1: D.I. DANNEGGIATO**

- 1) Soglia di danno visibile (66 54 83)
- 2) Perdita limitata dei coppi di copertura del tetto (<20-40%) (80 67 99)
- 3) **Significativa perdita dei coppi di copertura del tetto (>20-40%) (95 80 116)**

In base all'entità del danno non risulta possibile stabilire la tipologia costruttiva delle strutture verticali portanti e degli impalcati di copertura.

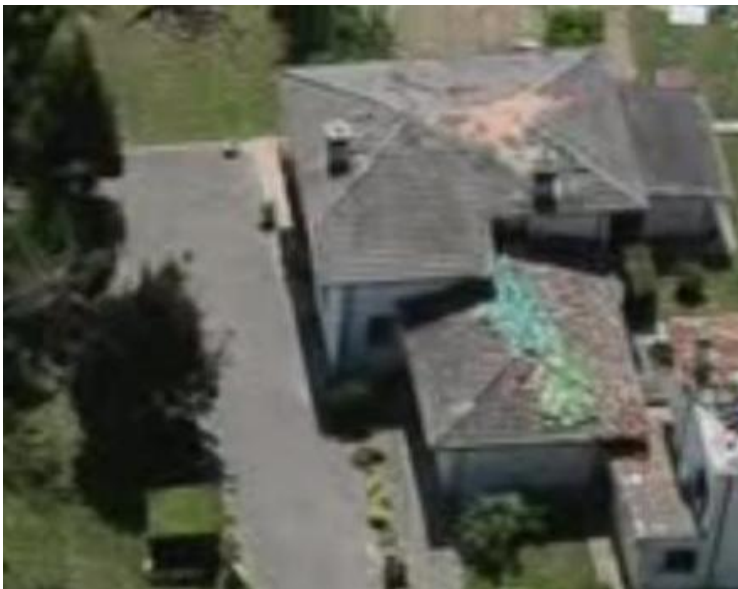
**IMMAGINE 1: D.I. DANNEGGIATO**

- 1) Soglia di danno visibile (66 54 83)
- 2) Perdita limitata dei coppi di copertura del tetto (<20-40%) (80 67 99)
- 3) Significativa perdita dei coppi di copertura del tetto (>20-40%) (95 80 116)

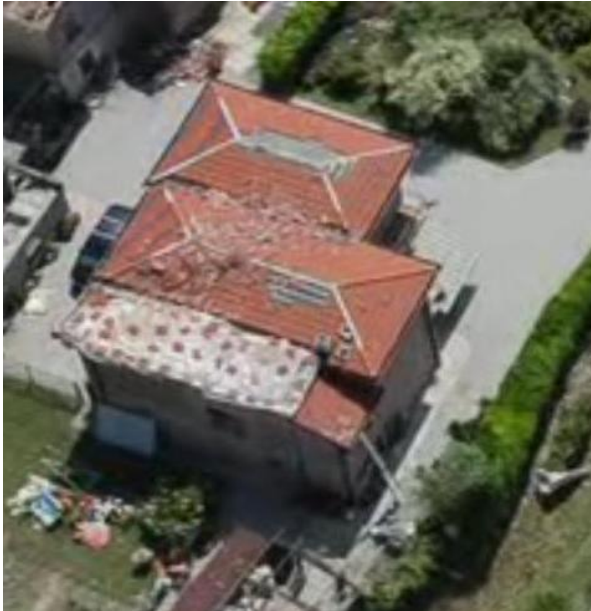
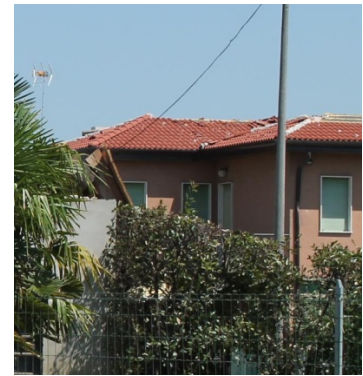
**IMMAGINE 1: D.I. DANNEGGIATO**

- 1) Soglia di danno visibile (66 54 83)
- 2) Perdita limitata dei coppi di copertura del tetto (<20-40%) (80 67 99)
- 3) Significativa perdita dei coppi di copertura del tetto (>20-40%) (95 80 116)

In base all'entità del danno non risulta possibile stabilire la tipologia costruttiva delle strutture verticali portanti e degli impalcati di copertura.

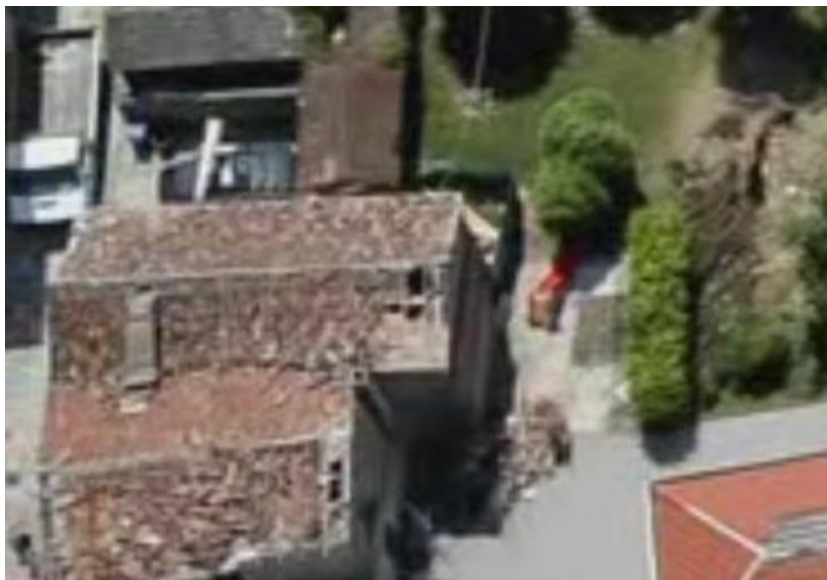
**IMMAGINE 1: D.I. DANNEGGIATO**

- 1) Soglia di danno visibile (66 54 83)
- 2) Perdita limitata dei coppi di copertura del tetto (<20-40%) (80 67 99)
- 3) **Sollevamento del ponte del tetto; significativa perdita dei coppi di copertura del tetto (>20-40%) (95 80 116)**
- 4) Sollevamento o collasso della struttura del tetto lasciando maggior parte delle pareti in piedi (123 103 143)
- 5) Crollo delle pareti del piano più alto (133 115 150)
- 6) Crollo dei due piani più alti di edifici a 3 o più piani (156 132 180)\_(se condominio)
- 7) Distruzione totale di un'ampia parte di edificio (180 160 205)

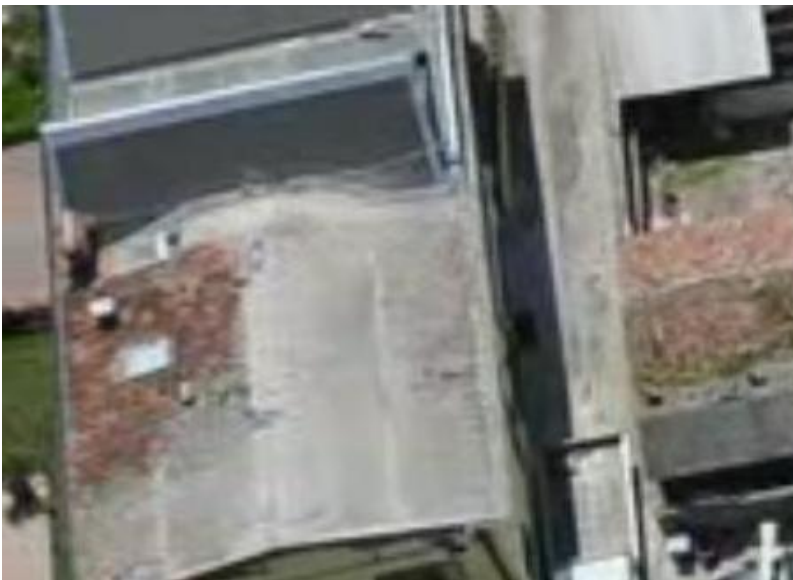
**IMMAGINE 1: D.I. DANNEGGIATO**

- 1) Soglia di danno visibile (66 54 83)
- 2) Perdita limitata dei coppi di copertura del tetto (<20-40%) (80 67 99)
- 3) **Significativa perdita dei coppi di copertura del tetto (>20-40%) (95 80 116)**
- 4) Forte lesione o parziale asportazione della soletta “in andamento” (133 103 153)
- 5) Asportazione totale della soletta “in andamento” (163 143 173)
- 6) Sollevamento o collasso del solaio sotto tetto lasciando maggior parte delle pareti del piano più alto in piedi (186 168 203)
- 7) Crollo dei due piani più alti di edifici a 3 o più piani o distruzione totale di un'ampia parte di edificio con difetti costruttivi (205 187 222)\_(se condominio)

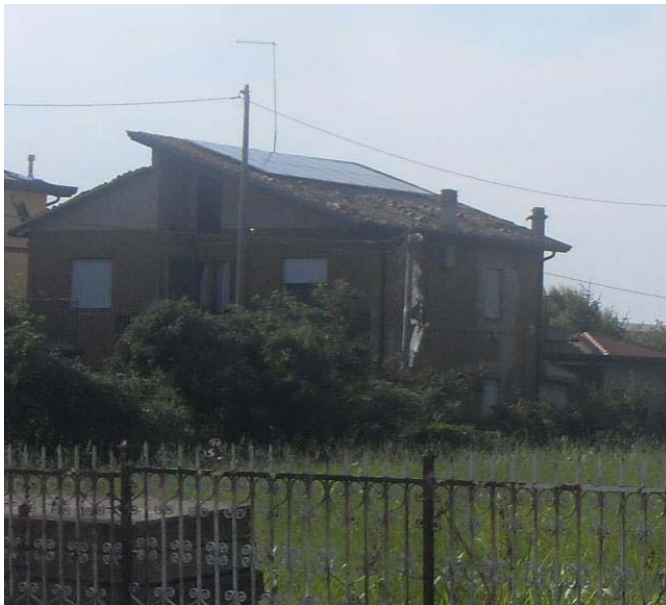
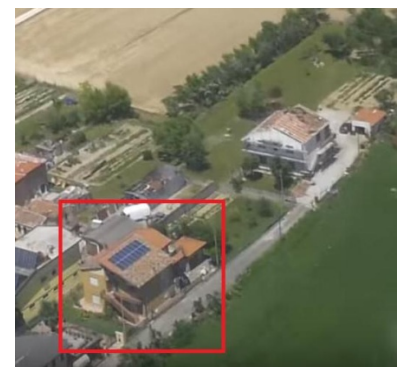
**IMMAGINE 1: D.I. DANNEGGIATO**

- 1) Soglia di danno visibile (66 54 83)
- 2) Perdita limitata dei coppi di copertura del tetto (<20-40%) (80 67 99)
- 3) **Sollevamento del ponte del tetto; significativa perdita dei coppi di copertura del tetto (>20-40%) (95 80 116)**
- 4) Forte danneggiamento-asportazione dei travetti prefabbricati del tetto (123 103 143)
- 5) Sollevamento o collasso del solaio sotto tetto lasciando maggior parte delle pareti del piano più alto in piedi (153 133 163)
- 6) Crollo delle pareti del piano più alto (163 145 180)
- 7) Crollo dei due piani più alti di edifici a 3 o più piani (186 162 210)\_(se condominio)
- 8) Distruzione totale di un'ampia parte di edificio (210 190 235)
