# ALLEGATO AL CAPITOLO 6

## SCHEDE INDICATORI DI DANNO

Si riportano di seguito le schede riassuntive inerenti ad ogni singolo indicatore di danno (DI) analizzato, unitamente ai relativi gradi di danno (DOD) ricavati per ognun indicatore.

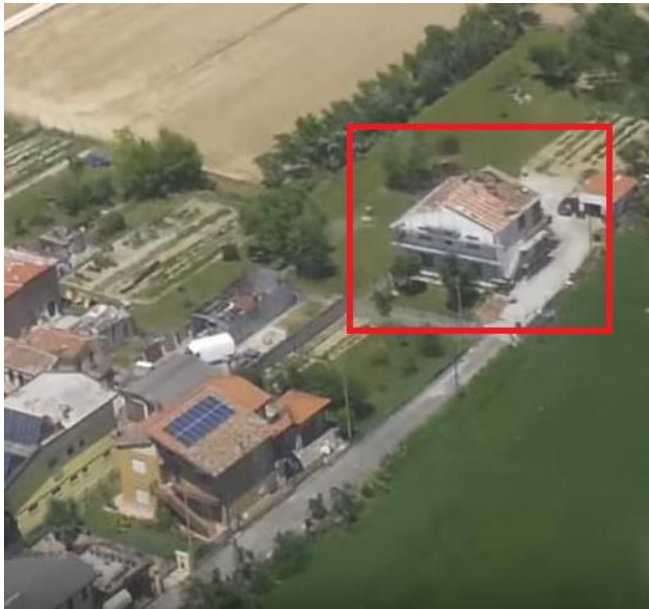
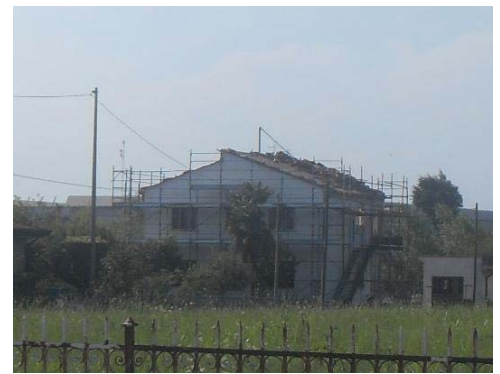
**IMMAGINE 1: D.I. DANNEGGIATO**

- 1) Soglia di danno visibile (66 54 83)
- 2) Perdita limitata dei coppi di copertura del tetto (<20-40%) (80 67 99)
- 3) **Sollevamento del ponte del tetto; significativa perdita dei coppi di copertura del tetto (>20-40%) (95 80 116)**
- 4) Forte danneggiamento-asportazione dei travetti prefabbricati del tetto (123 103 143)
- 5) Sollevamento o collasso del solaio sotto tetto lasciando maggior parte delle pareti del piano più alto in piedi (153 133 163)
- 6) Crollo delle pareti del piano più alto (163 145 180)
- 7) Crollo dei due piani più alti di edifici a 3 o più piani (186 162 210)\_(se condominio)
- 8) Distruzione totale di un'ampia parte di edificio (210 190 235)

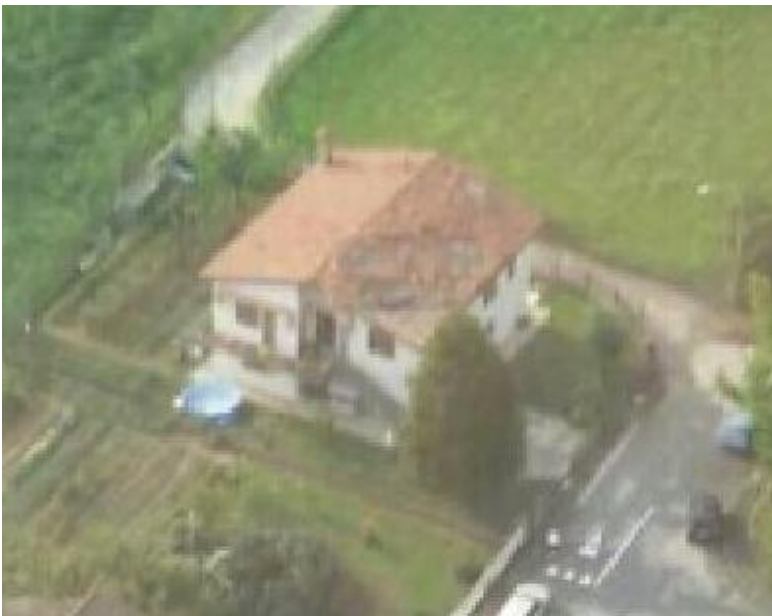
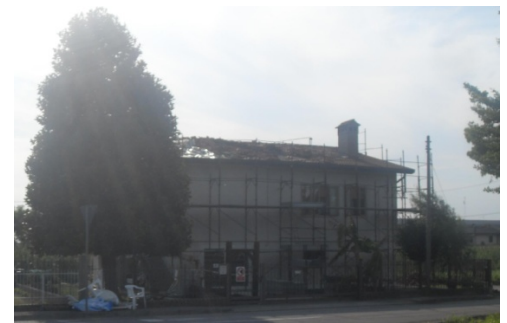
**IMMAGINE 1: D.I. DANNEGGIATO**

- 1) Soglia di danno visibile (66 54 83)
- 2) Perdita limitata dei coppi di copertura del tetto (<20-40%) (80 67 99)
- 3) Significativa perdita dei coppi di copertura del tetto (>20-40%) (95 80 116)

In base all'entità del danno non risulta possibile stabilire la tipologia costruttiva delle strutture verticali portanti e degli impalcati di copertura.

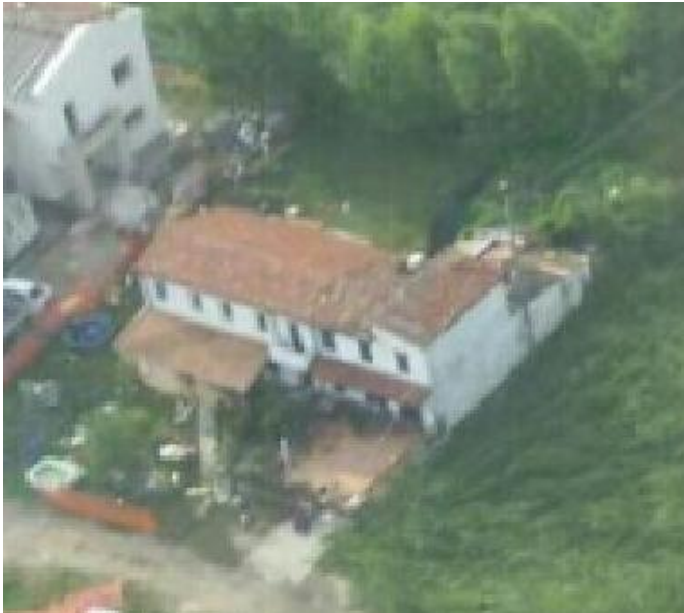
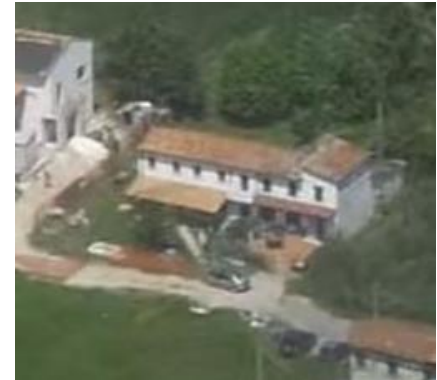
**IMMAGINE 1: D.I. DANNEGGIATO**

- 1) Soglia di danno visibile (66 54 83)
- 2) Perdita limitata dei coppi di copertura del tetto (<20-40%) (80 67 99)
- 3) Significativa perdita dei coppi di copertura del tetto (>20-40%) (95 80 116)

In base all'entità del danno non risulta possibile stabilire la tipologia costruttiva delle strutture verticali portanti e degli impalcati di copertura.

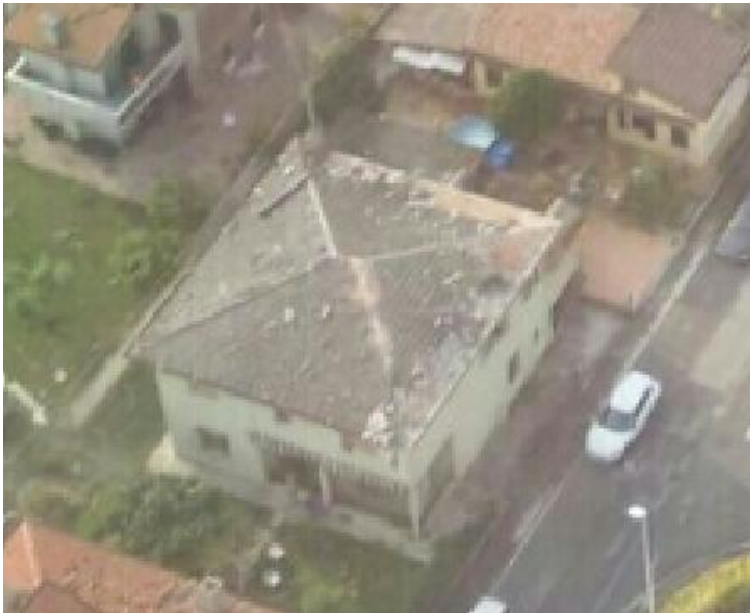
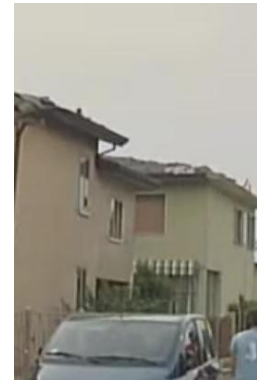
**IMMAGINE 1: D.I. DANNEGGIATO**

- 1) Soglia di danno visibile (66 54 83)
- 2) Perdita limitata dei coppi di copertura del tetto (<20-40%) (80 67 99)
- 3) Significativa perdita dei coppi di copertura del tetto (>20-40%) (95 80 116)

In base all'entità del danno non risulta possibile stabilire la tipologia costruttiva delle strutture verticali portanti e degli impalcati di copertura.

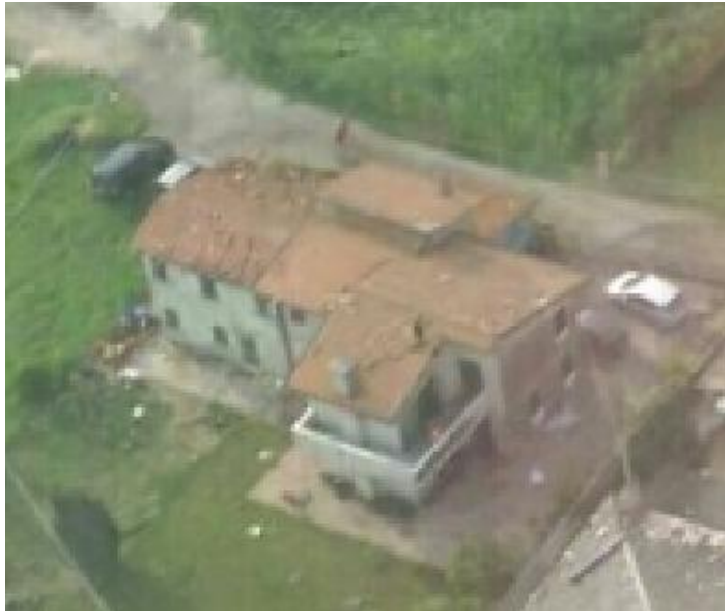
**IMMAGINE 1: D.I. DANNEGGIATO**

- 1) Soglia di danno visibile (66 54 83)
- 2) Perdita limitata dei coppi di copertura del tetto (<20-40%) (80 67 99)
- 3) Significativa perdita dei coppi di copertura del tetto (>20-40%) (95 80 116)

In base all'entità del danno non risulta possibile stabilire la tipologia costruttiva delle strutture verticali portanti e degli impalcati di copertura.

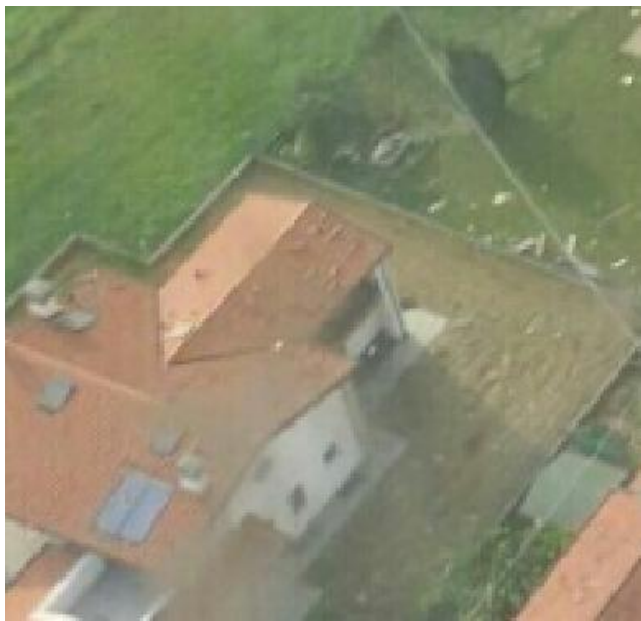
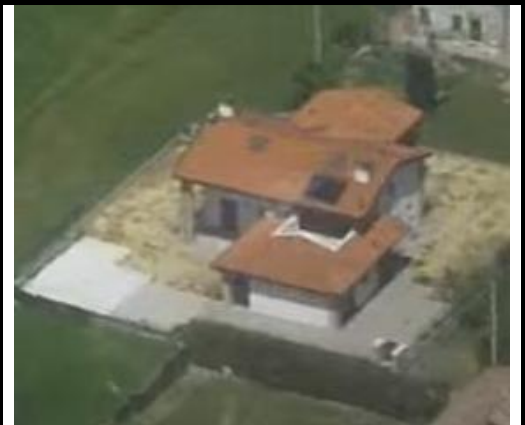
**IMMAGINE 1: D.I. DANNEGGIATO**

- 1) **Soglia di danno visibile (66 54 83)**
- 2) Perdita limitata dei coppi di copertura del tetto (<20-40%) (80 67 99)
- 3) Significativa perdita dei coppi di copertura del tetto (>20-40%) (95 80 116)

In base all'entità del danno non risulta possibile stabilire la tipologia costruttiva delle strutture verticali portanti e degli impalcati di copertura.

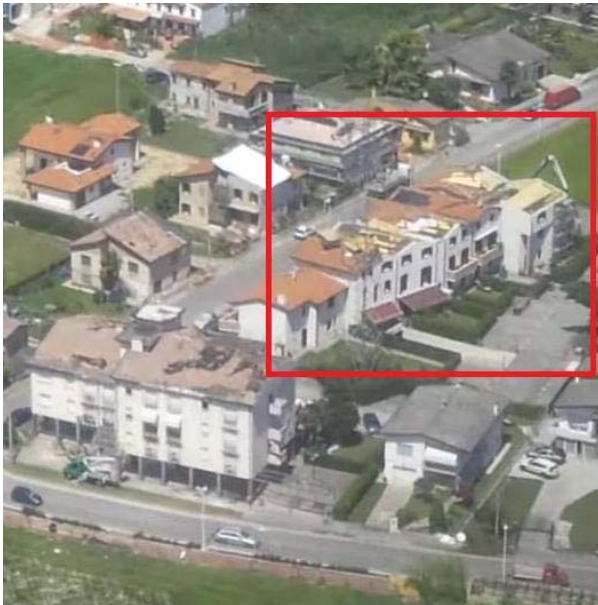
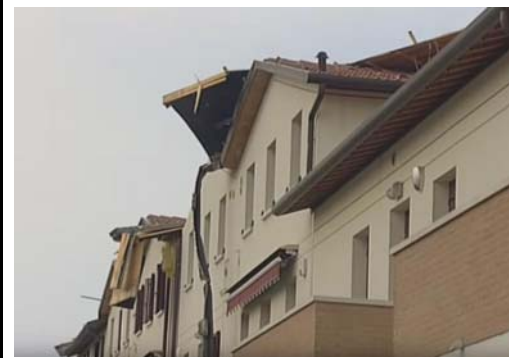
**IMMAGINE 1: D.I. DANNEGGIATO**

In merito alla tipologia di danno si sottolinea una Velocità delle raffiche posizionata tra  $V_{media}$  e  $V_{min}$  quindi al limite superiore della fascia EF1 (trattasi di EF1 strong).

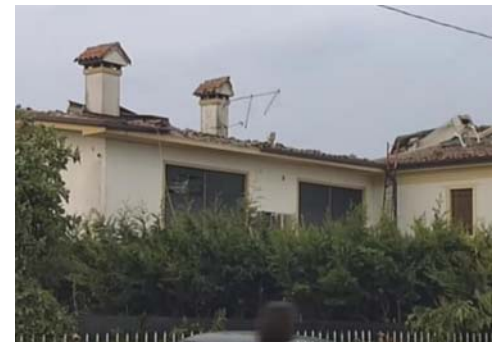
**IMMAGINE 1: D.I. DANNEGGIATO**

- 1) Soglia di danno visibile (66 54 83)
- 2) Perdita limitata dei coppi di copertura del tetto (<20-40%) (80 67 99)
- 3) **Significativa perdita dei coppi di copertura del tetto (>20-40%) (95 80 116)**

In base all'entità del danno non risulta possibile stabilire la tipologia costruttiva delle strutture verticali portanti e degli impalcati di copertura.

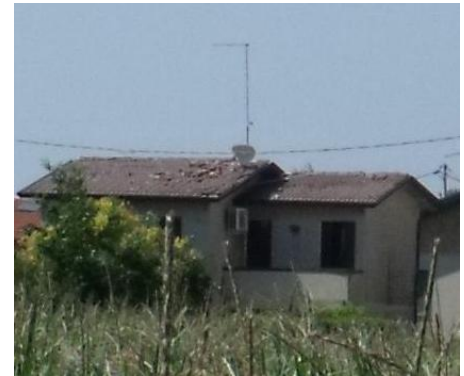
**IMMAGINE 1: D.I. DANNEGGIATO**

- 1) Soglia di danno visibile (66 54 83)
- 2) Perdita limitata dei coppi di copertura del tetto (<20-40%) (80 67 99)
- 3) **Significativa perdita dei coppi di copertura del tetto (>20-40%) (95 80 116)**

In base all'entità del danno non risulta possibile stabilire la tipologia costruttiva delle strutture verticali portanti e degli impalcati di copertura.

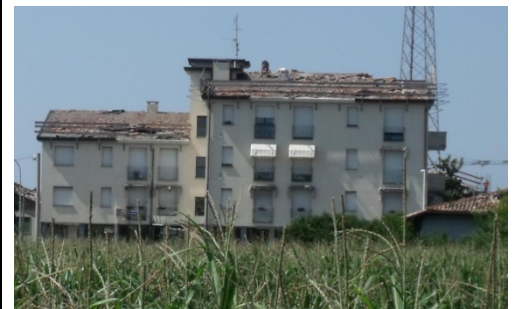
**IMMAGINE 1: D.I. DANNEGGIATO**

- 1) Soglia di danno visibile (66 54 83)
- 2) Perdita limitata dei coppi di copertura del tetto (<20-40%) (80 67 99)
- 3) **Sollevamento del ponte del tetto; significativa perdita dei coppi di copertura del tetto (>20-40%) (95 80 116)**
- 4) Forte danneggiamento-asportazione della struttura a nido d'ape del tetto (123 103 143)
- 5) Sollevamento o collasso del solaio sotto tetto lasciando maggior parte delle pareti del piano più alto in piedi (153 133 163)
- 6) Crollo delle pareti del piano più alto (163 145 180)
- 7) Crollo dei due piani più alti di edifici a 3 o più piani (186 162 210)\_(se condominio)
- 8) Distruzione totale di un'ampia parte di edificio (210 190 235)

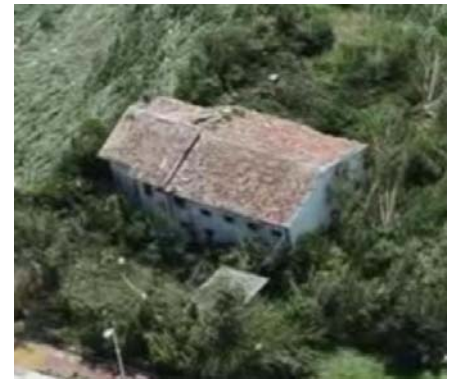
**IMMAGINE 1: D.I. DANNEGGIATO**

- 1) Soglia di danno visibile (66 54 83)
- 2) Perdita limitata dei coppi di copertura del tetto (<20-40%) (80 67 99)
- 3) **Sollevamento del ponte del tetto; significativa perdita dei coppi di copertura del tetto (>20-40%) (95 80 116)**
- 4) Forte danneggiamento-asportazione dei travetti prefabbricati del tetto (123 103 143)
- 5) Sollevamento o collasso del solaio sotto tetto lasciando maggior parte delle pareti del piano più alto in piedi (153 133 163)
- 6) Crollo delle pareti del piano più alto (163 145 180)
- 7) Crollo dei due piani più alti di edifici a 3 o più piani (186 162 210)\_(se condominio)
- 8) Distruzione totale di un'ampia parte di edificio (210 190 235)

In merito alla tipologia di danno si sottolinea una Velocità delle raffiche posizionata tra  $V_{media}$  e  $V_{min}$  quindi al limite inferiore della fascia EF1 (trattasi di EF1 weak).

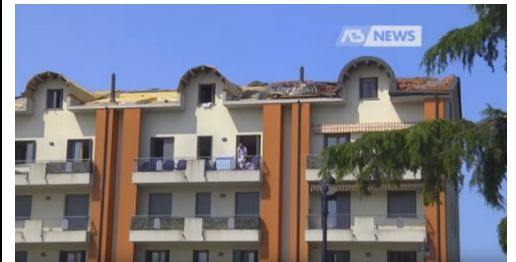
**IMMAGINE 1: D.I. DANNEGGIATO**

- 1) Soglia di danno visibile (66 54 83)
- 2) Perdita limitata dei coppi di copertura del tetto (<20-40%) (80 67 99)
- 3) **Sollevamento del ponte del tetto; significativa perdita dei coppi di copertura del tetto (>20-40%) (95 80 116)**
- 4) Sollevamento o collasso della struttura del tetto lasciando maggior parte delle pareti in piedi (123 103 143)
- 5) Crollo delle pareti del piano più alto (133 115 150)
- 6) Crollo dei due piani più alti di edifici a 3 o più piani (156 132 180)\_(se condominio)
- 7) Distruzione totale di un'ampia parte di edificio (180 160 205)

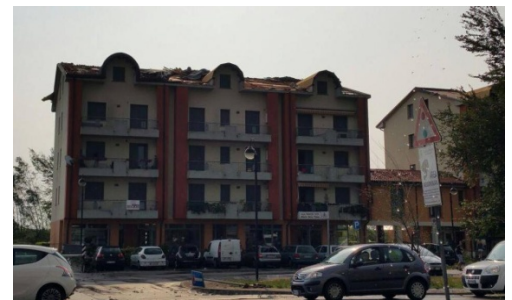
**IMMAGINE 1: D.I. DANNEGGIATO**

- 1) Soglia di danno visibile (66 54 83)
- 2) Perdita limitata dei coppi di copertura del tetto (<20-40%) (80 67 99)
- 3) **Sollevamento del ponte del tetto; significativa perdita dei coppi di copertura del tetto (>20-40%) (95 80 116)**
- 4) Sollevamento o collasso della struttura del tetto lasciando maggior parte delle pareti in piedi (123 103 143)
- 5) Crollo delle pareti del piano più alto (133 115 150)
- 6) Crollo dei due piani più alti di edifici a 3 o più piani (156 132 180)\_(se condominio)
- 7) Distruzione totale di un'ampia parte di edificio (180 160 205)

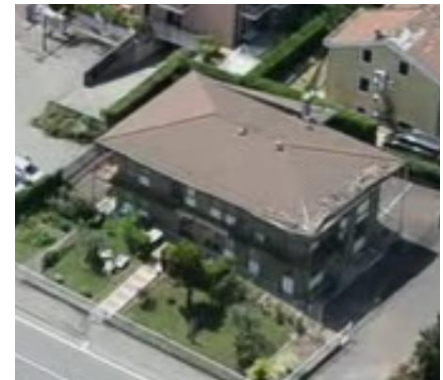
**IMMAGINE 1: D.I. DANNEGGIATO**

- 1) Soglia di danno visibile (66 54 83)
- 2) Perdita limitata dei coppi di copertura del tetto (<20-40%) (80 67 99)
- 3) Significativa perdita dei coppi di copertura del tetto (>20-40%) (95 80 116)

In base all'entità del danno non risulta possibile stabilire la tipologia costruttiva delle strutture verticali portanti e degli impalcati di copertura.

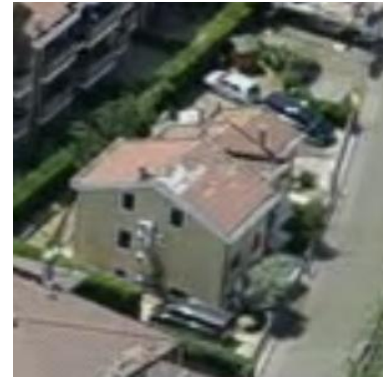
**IMMAGINE 1: D.I. DANNEGGIATO**

- 1) Soglia di danno visibile (66 54 83)
- 2) Perdita limitata dei coppi di copertura del tetto (<20-40%) (80 67 99)
- 3) Significativa perdita dei coppi di copertura del tetto (>20-40%) (95 80 116)

In base all'entità del danno non risulta possibile stabilire la tipologia costruttiva delle strutture verticali portanti e degli impalcati di copertura.

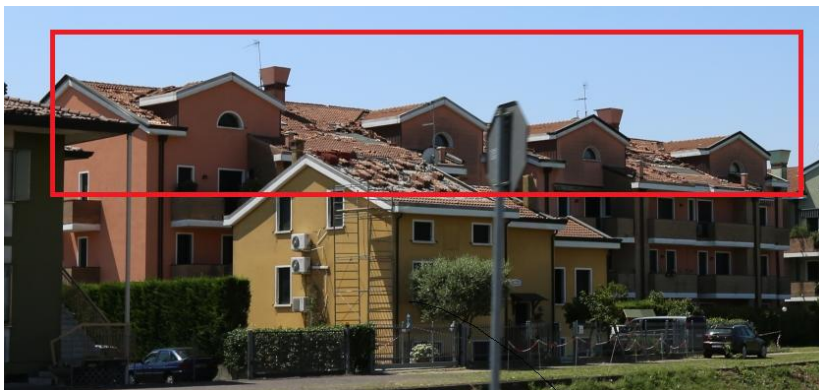
**IMMAGINE 1: D.I. DANNEGGIATO**

In base all'entità del danno non risulta possibile stabilire la tipologia costruttiva delle strutture verticali portanti e degli impalcati di copertura.

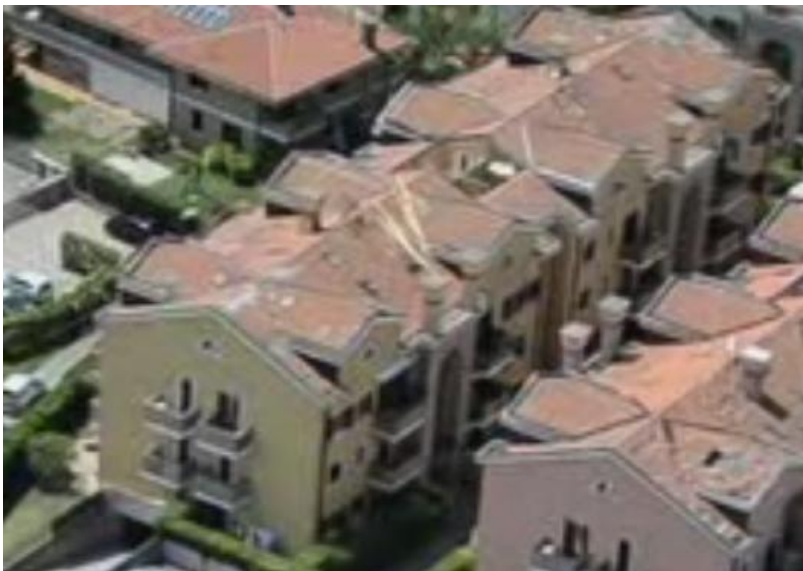
**IMMAGINE 1: D.I. DANNEGGIATO**

In base all'entità del danno non risulta possibile stabilire la tipologia costruttiva delle strutture verticali portanti e degli impalcati di copertura.

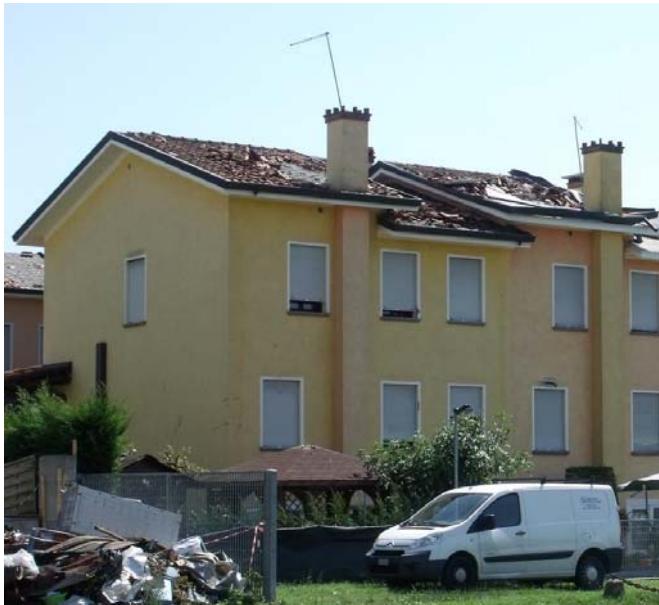
**IMMAGINE 1: D.I. DANNEGGIATO**

In base all'entità del danno non risulta possibile stabilire la tipologia costruttiva delle strutture verticali portanti e degli impalcati di copertura. E' comunque visibile un lieve danno al canale di gronda nord.

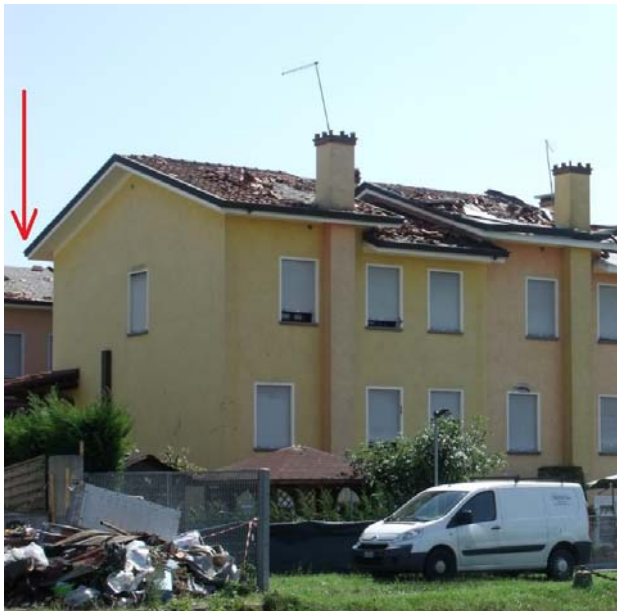
**IMMAGINE 1: D.I. DANNEGGIATO**

In base all'entità del danno non risulta possibile stabilire la tipologia costruttiva delle strutture verticali portanti e degli impalcati di copertura.

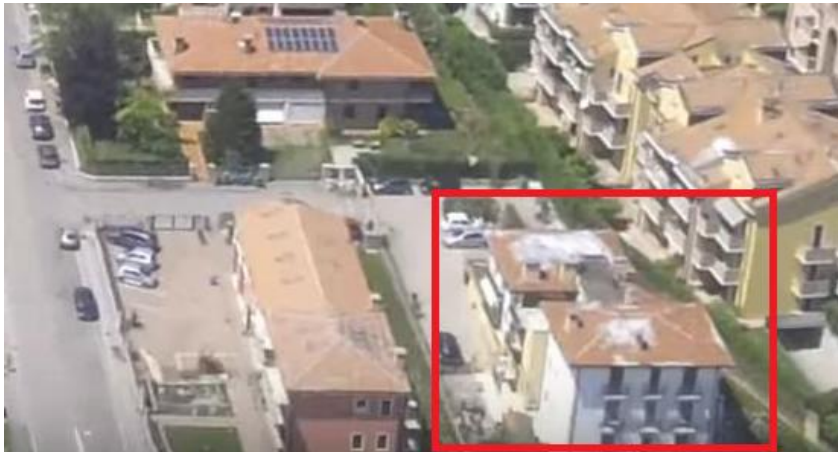
**IMMAGINE 1: D.I. DANNEGGIATO**

In base all'entità del danno non risulta possibile stabilire la tipologia costruttiva delle strutture verticali portanti e degli impalcati di copertura.

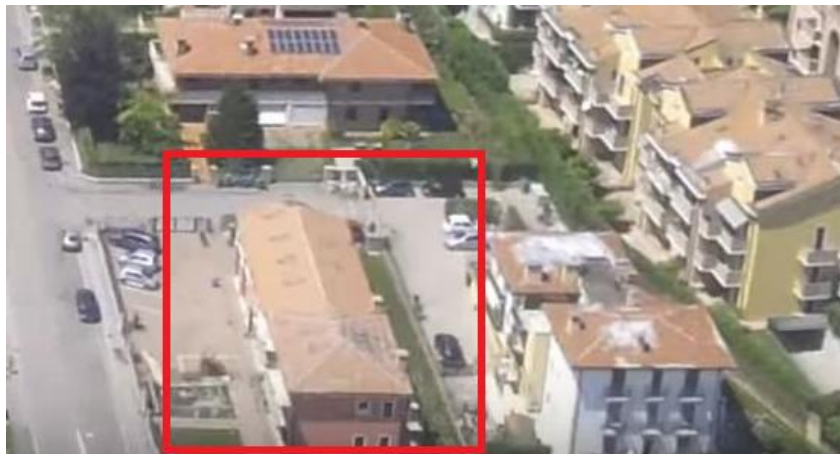
**IMMAGINE 1: D.I. DANNEGGIATO**

In base all'entità del danno non risulta possibile stabilire la tipologia costruttiva delle strutture verticali portanti e degli impalcati di copertura.

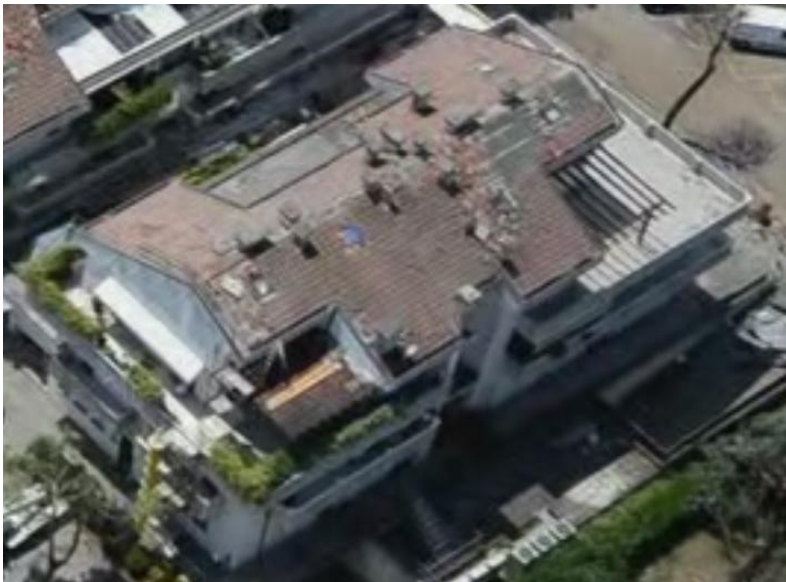
**IMMAGINE 1: D.I. DANNEGGIATO**

In base all'entità del danno non risulta possibile stabilire la tipologia costruttiva delle strutture verticali portanti e degli impalcati di copertura.

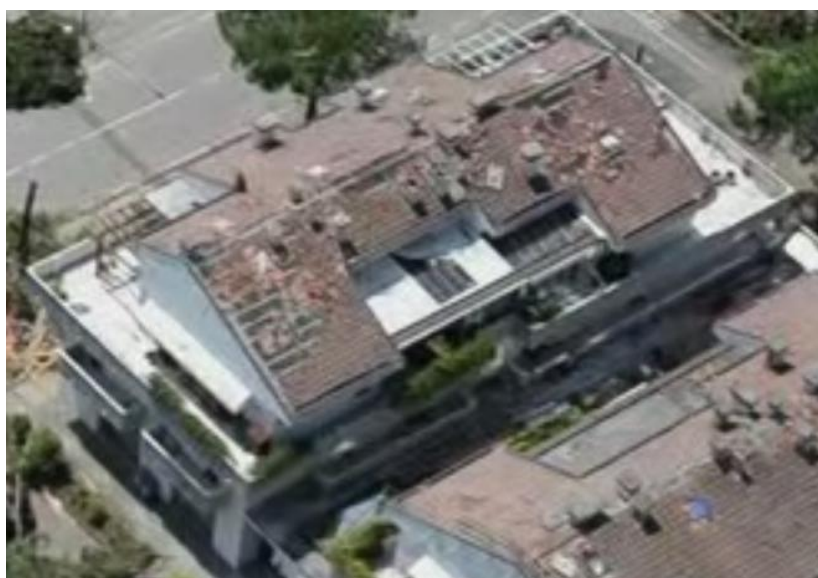
**IMMAGINE 1: D.I. DANNEGGIATO**

In base all'entità del danno non risulta possibile stabilire la tipologia costruttiva delle strutture verticali portanti e degli impalcati di copertura.

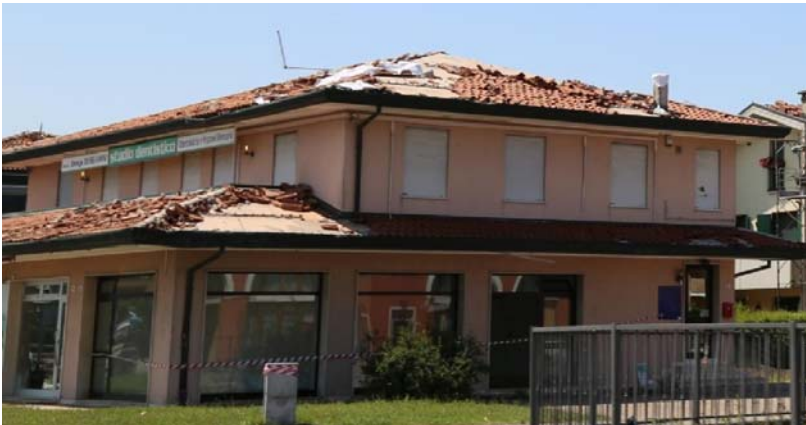
**IMMAGINE 1: D.I. DANNEGGIATO**

In base all'entità del danno non risulta possibile stabilire la tipologia costruttiva delle strutture verticali portanti e degli impalcati di copertura.

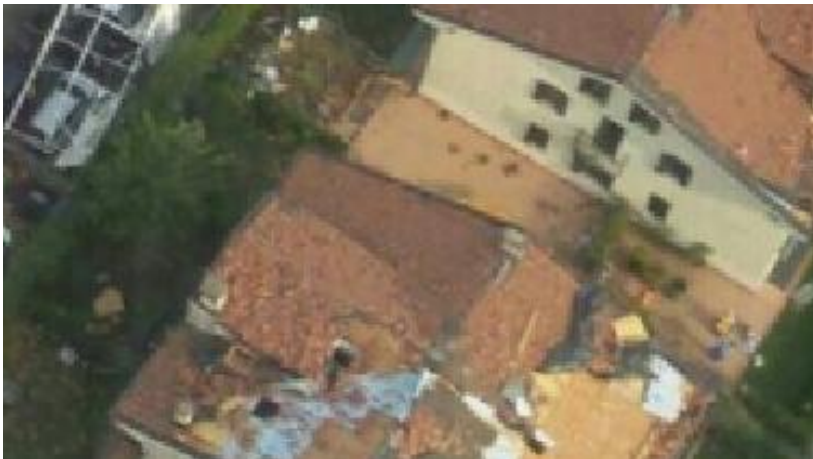
**IMMAGINE 1: D.I. DANNEGGIATO**

In base all'entità del danno non risulta possibile stabilire la tipologia costruttiva delle strutture verticali portanti e degli impalcati di copertura.

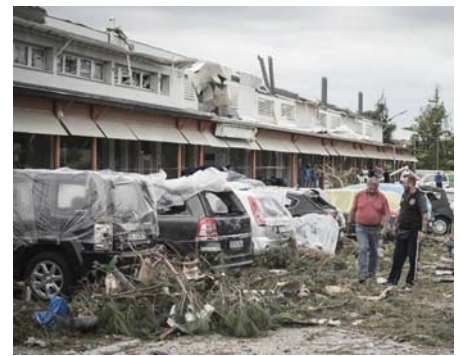
**IMMAGINE 1: D.I. DANNEGGIATO**

In merito alla tipologia di danno si sottolinea come questo sia particolarmente diffuso in tutta la costruzione, con evidente interessamento anche di finestre e mascherone frontale.

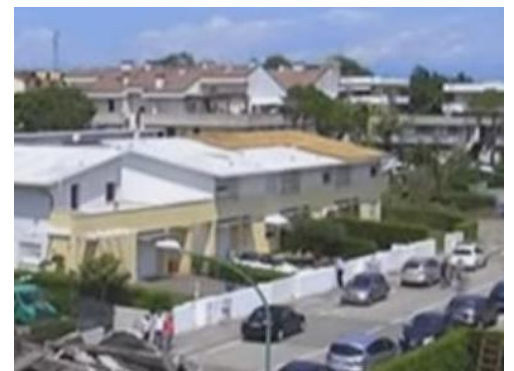
**IMMAGINE 1: D.I. DANNEGGIATO**

In base all'entità del danno non risulta possibile stabilire la tipologia costruttiva delle strutture verticali portanti e degli impalcati di copertura. In merito alla tipologia di danno si sottolinea una Velocità delle raffiche posizionata tra  $V_{media}$  e  $V_{min}$  quindi al limite superiore della fascia EF0 (trattasi di EF0 strong).

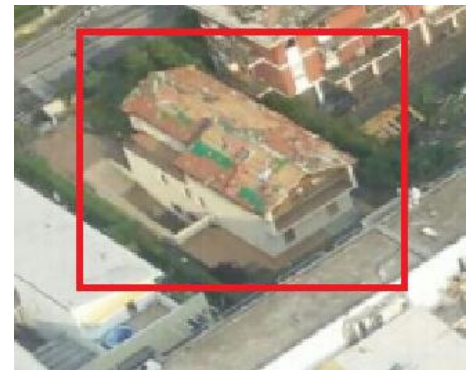
**IMMAGINE 1: D.I. DANNEGGIATO**

- 1) Soglia di danno visibile (66 54 83)
- 2) Perdita limitata dei coppi di copertura del tetto (<20-40%) (80 67 99)
- 3) **Significativa perdita dei coppi di copertura del tetto (>20-40%) (95 80 116)**

In base all'entità del danno non risulta possibile stabilire la tipologia costruttiva delle strutture verticali portanti e degli impalcati di copertura.

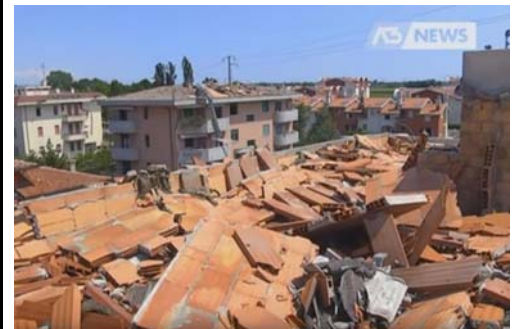
**IMMAGINE 1: D.I. DANNEGGIATO**

- 1) Soglia di danno visibile (66 54 83)
- 2) Perdita limitata dei coppi di copertura del tetto (<20-40%) (80 67 99)
- 3) Sollevamento del ponte del tetto; significativa perdita dei coppi di copertura del tetto (>20-40%) (95 80 116)
- 4) Forte danneggiamento-asportazione della struttura a nido d'ape del tetto (123 103 143)
- 5) Sollevamento o collasso del solaio sotto tetto lasciando maggior parte delle pareti del piano più alto in piedi (153 133 163)
- 6) Crollo delle pareti del piano più alto (163 145 180)
- 7) Crollo dei due piani più alti di edifici a 3 o più piani (186 162 210)\_(se condominio)
- 8) Distruzione totale di un'ampia parte di edificio (210 190 235)

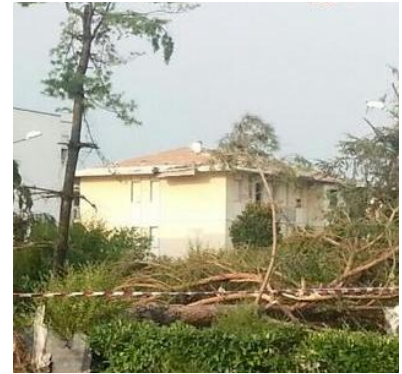
**IMMAGINE 1: D.I. DANNEGGIATO**

- 1) Soglia di danno visibile (66 54 83)
- 2) Perdita limitata dei coppi di copertura del tetto (<20-40%) (80 67 99)
- 3) **Sollevamento del ponte del tetto; significativa perdita dei coppi di copertura del tetto (>20-40%) (95 80 116)**
- 4) Forte danneggiamento-asportazione della struttura a nido d'ape del tetto (123 103 143)
- 5) Sollevamento o collasso del solaio sotto tetto lasciando maggior parte delle pareti del piano più alto in piedi (153 133 163)
- 6) Crollo delle pareti del piano più alto (163 145 180)
- 7) Crollo dei due piani più alti di edifici a 3 o più piani (186 162 210)\_(se condominio)
- 8) Distruzione totale di un'ampia parte di edificio (210 190 235)

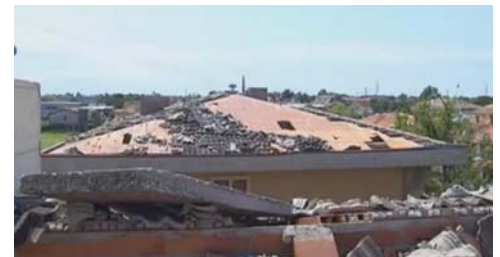
**IMMAGINE 1: D.I. DANNEGGIATO**

- 1) Soglia di danno visibile (66 54 83)
- 2) Perdita limitata dei coppi di copertura del tetto (<20-40%) (80 67 99)
- 3) **Sollevamento del ponte del tetto; significativa perdita dei coppi di copertura del tetto (>20-40%) (95 80 116)**
- 4) Forte danneggiamento-asportazione della struttura a nido d'ape del tetto (123 103 143)
- 5) Sollevamento o collasso del solaio sotto tetto lasciando maggior parte delle pareti del piano più alto in piedi (153 133 163)
- 6) Crollo delle pareti del piano più alto (163 145 180)
- 7) Crollo dei due piani più alti di edifici a 3 o più piani (186 162 210)\_(se condominio)
- 8) Distruzione totale di un'ampia parte di edificio (210 190 235)

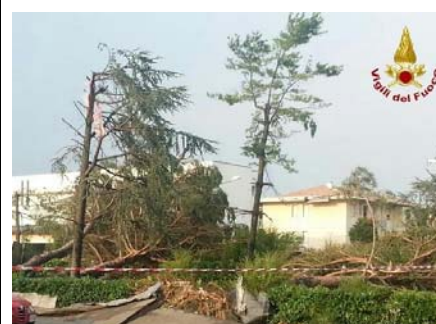
IMMAGINE 1: D.I. DANNEGGIATO

Genere ipotizzato Pinus sp. (Pino). La  $V_{media}$  delle raffiche si posiziona al limite inferiore della fascia EF1 (trattasi di EF1 weak).

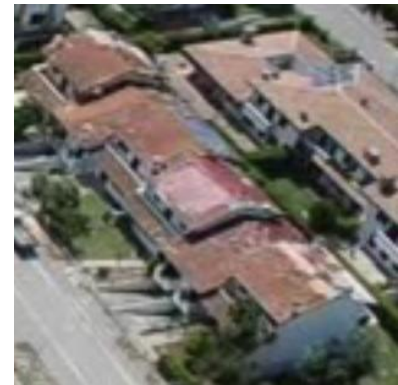
IMMAGINE 1: D.I. DANNEGGIATO

- 1) Soglia di danno visibile (66 54 83)
- 2) Perdita limitata dei coppi di copertura del tetto (<20-40%) (80 67 99)
- 3) **Significativa perdita dei coppi di copertura del tetto (>20-40%) (95 80 116)**

In base all'entità del danno non risulta possibile stabilire la tipologia costruttiva delle strutture verticali portanti e degli impalcati di copertura. In merito alla tipologia di danno si sottolinea una Velocità delle raffiche posizionata tra  $V_{media}$  e  $V_{min}$  quindi al limite inferiore della fascia EF1 (trattasi di EF1 weak).

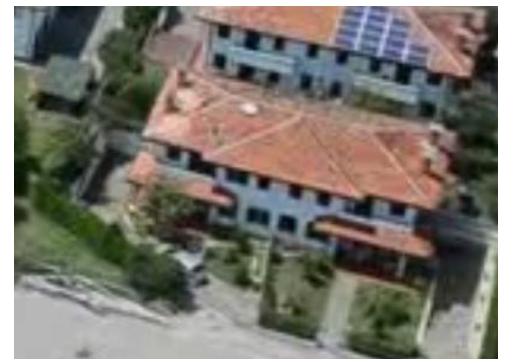
**IMMAGINE 1: D.I. DANNEGGIATO**

- 1) Soglia di danno visibile (66 54 83)
- 2) Perdita limitata dei coppi di copertura del tetto (<20-40%) (80 67 99)
- 3) Significativa perdita dei coppi di copertura del tetto (>20-40%) (95 80 116)

In base all'entità del danno non risulta possibile stabilire la tipologia costruttiva delle strutture verticali portanti e degli impalcati di copertura.

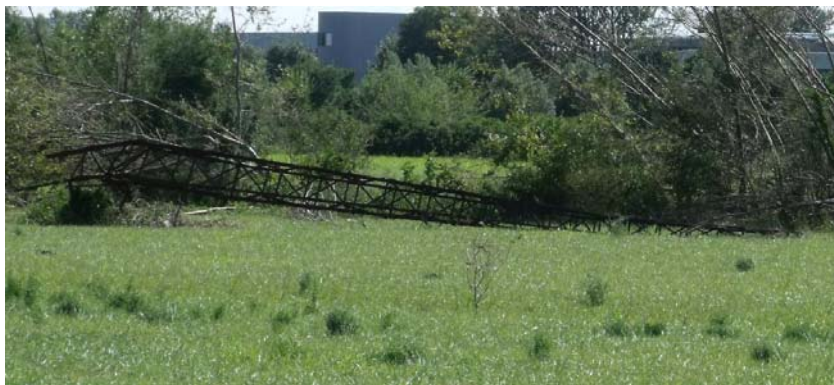
**IMMAGINE 1: D.I. DANNEGGIATO**

Per pura esigenza di gradualità sulle variazioni dei gradi di classificazione si sottolinea una Velocità delle raffiche posizionata tra  $V_{media}$  e  $V_{min}$  quindi nella fascia EF2.

- 1) Soglia di danno visibile (83 70 98)
- 2) Rottura delle braccia in legno (99 80 114)
- 3) Piegamto del palo in legno (108 85 130)
- 4) Rottura del palo in legno (118 98 142)
- 5) Rottura o curvatura dei pali in acciaio o calcestruzzo (138 115 149)
- 6) **Collasso delle torri metalliche a traliccio (141 116 165)**

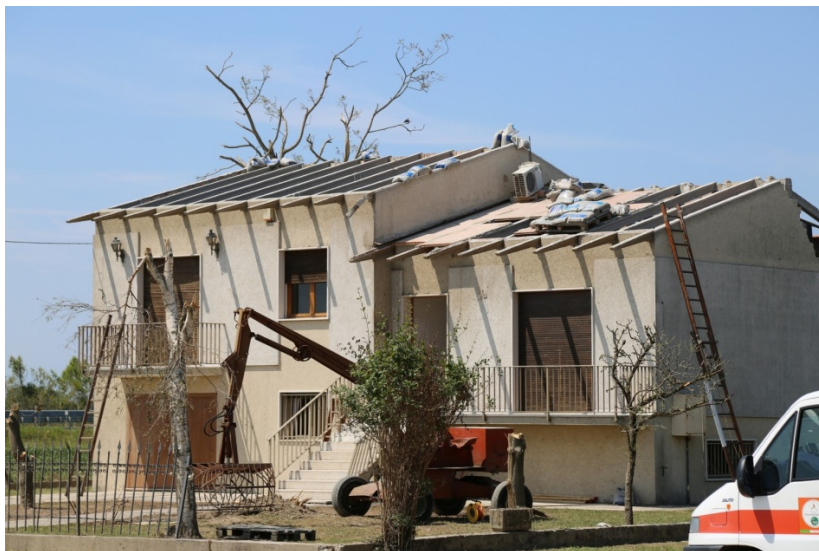
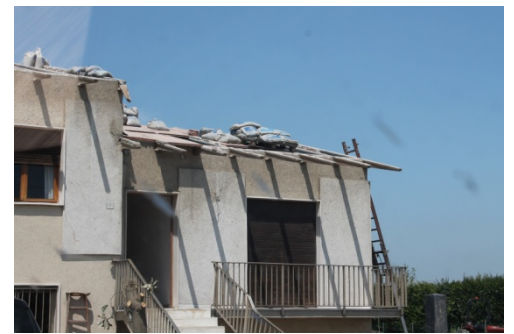
IMMAGINE 1: D.I. DANNEGGIATO

- 1) Soglia di danno visibile (66 54 83)
- 2) Perdita limitata dei coppi di copertura del tetto (<20-40%) (80 67 99)
- 3) Sollevamento del ponte del tetto; significativa perdita dei coppi di copertura del tetto (>20-40%) (95 80 116)
- 4) Forte danneggiamento-asportazione dei travetti prefabbricati del tetto (123 103 143)
- 5) Sollevamento o collasso del solaio sotto tetto lasciando maggior parte delle pareti del piano più alto in piedi (153 133 163)
- 6) Crollo delle pareti del piano più alto (163 145 180)
- 7) Crollo dei due piani più alti di edifici a 3 o più piani (186 162 210)\_(se condominio)
- 8) Distruzione totale di un'ampia parte di edificio (210 190 235)

In merito alla tipologia di danno (con parziale lesione dei setti in muratura in prossimità dello spigolo NE) si sottolinea una Velocità delle raffiche posizionata tra  $V_{media}$  e  $V_{max}$  quindi al limite inferiore della fascia EF2 (trattasi di EF2 weak).

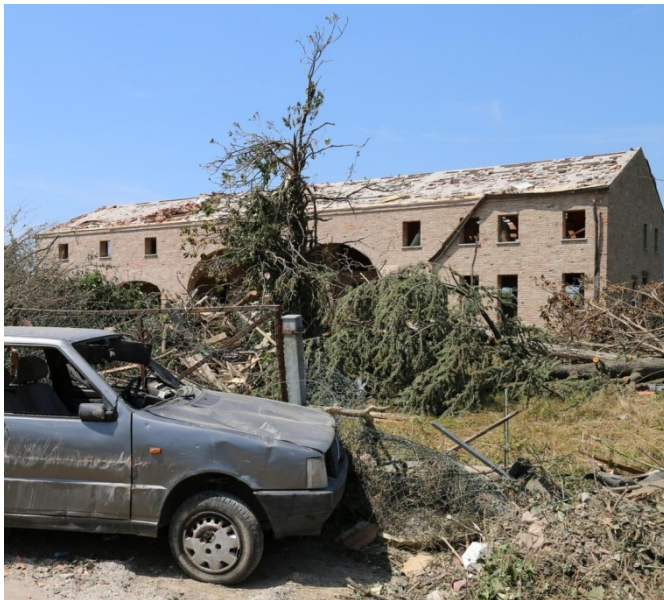
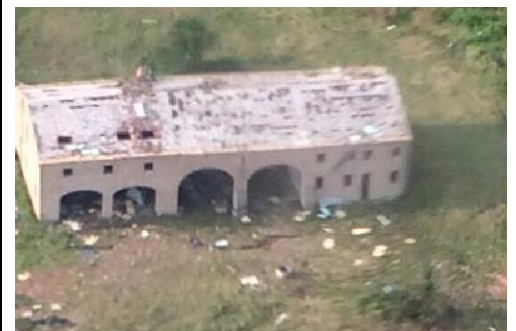
**IMMAGINE 1: D.I. DANNEGGIATO**

- 1) Soglia di danno visibile (66 54 83)
- 2) Perdita limitata dei coppi di copertura del tetto (<20-40%) (80 67 99)
- 3) **Sollevamento del ponte del tetto; significativa perdita dei coppi di copertura del tetto (>20-40%) (95 80 116)**
- 4) Sollevamento o collasso della struttura del tetto lasciando maggior parte delle pareti in piedi (123 103 143)
- 5) Crollo delle pareti del piano più alto (133 115 150)
- 6) Crollo dei due piani più alti di edifici a 3 o più piani (156 132 180)\_(se condominio)
- 7) Distruzione totale di un'ampia parte di edificio (180 160 205)

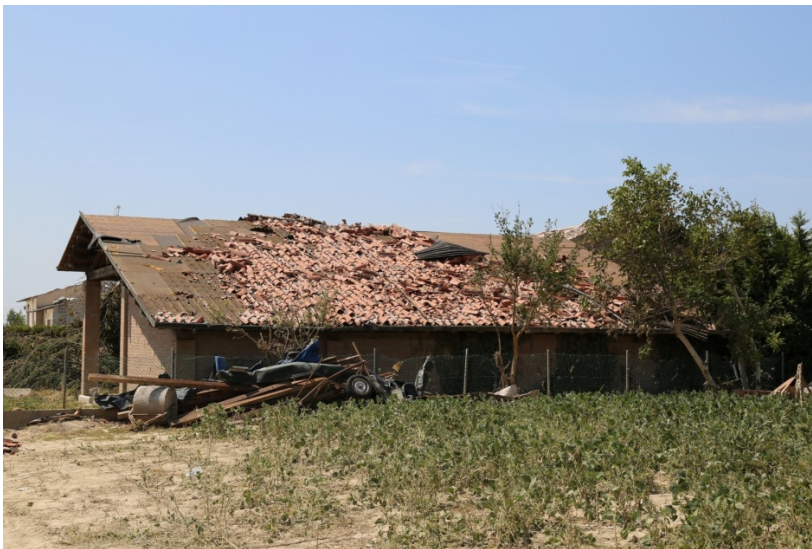
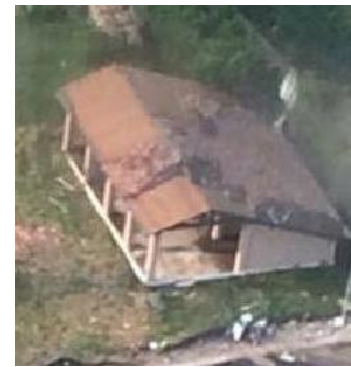
IMMAGINE 1: D.I. DANNEGGIATO

- 1) Soglia di danno visibile (66 54 83)
- 2) Perdita limitata dei coppi di copertura del tetto (<20-40%) (80 67 99)
- 3) Sollevamento del ponte del tetto; significativa perdita dei coppi di copertura del tetto (>20-40%) (95 80 116)
- 4) Sollevamento o collasso della struttura del tetto lasciando maggior parte delle pareti in piedi (123 103 143)
- 5) Crollo delle pareti del piano più alto (133 115 150)
- 6) Crollo dei due piani più alti di edifici a 3 o più piani (156 132 180)\_(se condominio)
- 7) Distruzione totale di un'ampia parte di edificio (180 160 205)

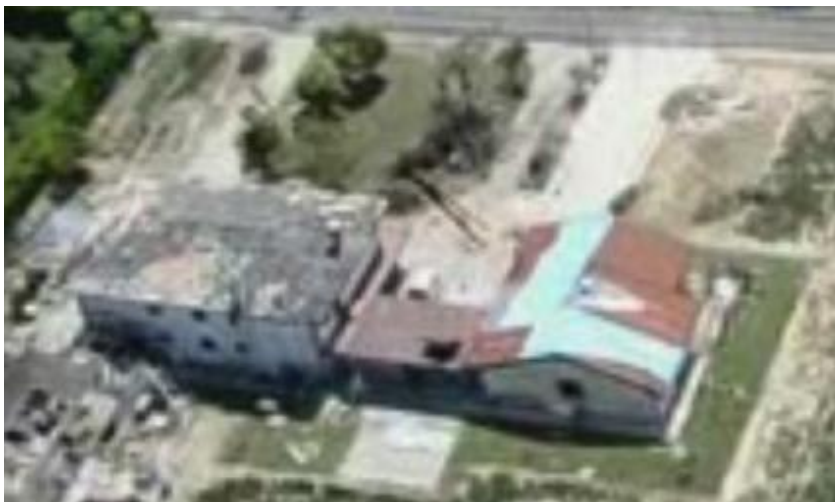
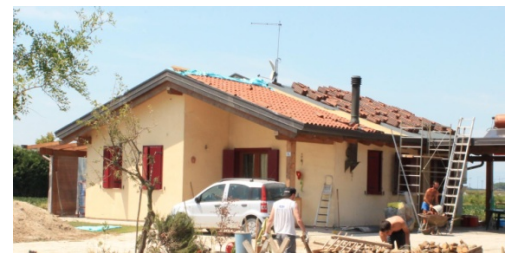
**IMMAGINE 1: D.I. DANNEGGIATO**

- 1) Soglia di danno visibile (66 54 83)
- 2) Perdita limitata dei coppi di copertura del tetto (<20-40%) (80 67 99)
- 3) Sollevamento del ponte del tetto; significativa perdita dei coppi di copertura del tetto (>20-40%) (95 80 116)
- 4) Sollevamento o collasso della struttura del tetto lasciando maggior parte delle pareti in piedi (123 103 143)
- 5) Crollo delle pareti del piano più alto (133 115 150)
- 6) Crollo dei due piani più alti di edifici a 3 o più piani (156 132 180)\_(se condominio)
- 7) Distruzione totale di un'ampia parte di edificio (180 160 205)

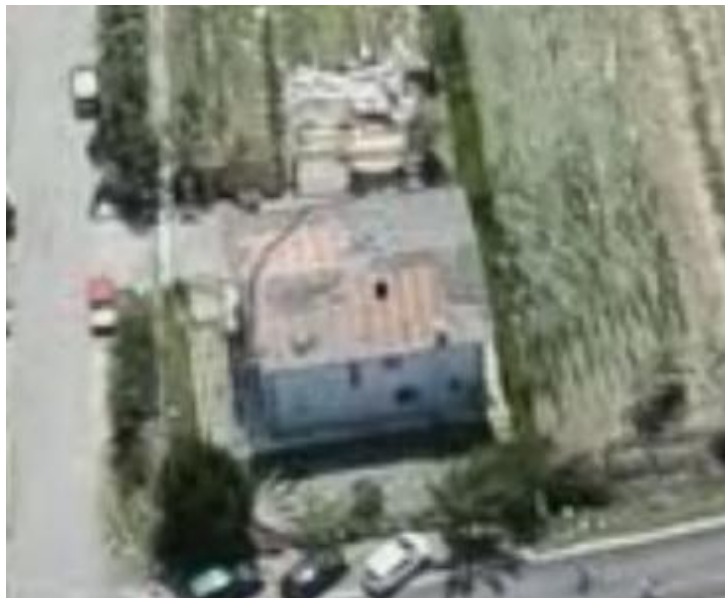
**IMMAGINE 1: D.I. DANNEGGIATO**

- 1) Soglia di danno visibile (66 54 83)
- 2) Perdita limitata dei coppi di copertura del tetto (<20-40%) (80 67 99)
- 3) **Significativa perdita dei coppi di copertura del tetto (>20-40%) (95 80 116)**
- 4) Forte lesione o parziale asportazione della soletta “in andamento” (133 103 153)
- 5) Asportazione totale della soletta “in andamento” (163 143 173)
- 6) Sollevamento o collasso del solaio sotto tetto lasciando maggior parte delle pareti del piano più alto in piedi (186 168 203)
- 7) Crollo dei due piani più alti di edifici a 3 o più piani o distruzione totale di un'ampia parte di edificio con difetti costruttivi (205 187 222)\_(se condominio)

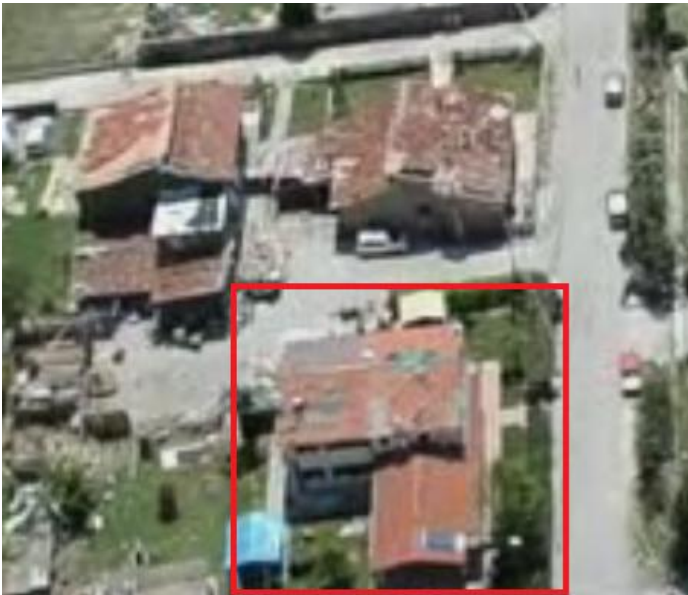
**IMMAGINE 1: D.I. DANNEGGIATO**

In base all'entità del danno non risulta possibile stabilire la tipologia costruttiva delle strutture verticali portanti e degli impalcati di copertura.

- 1) Soglia di danno visibile (66 54 83)
- 2) Perdita limitata dei coppi di copertura del tetto (<20-40%) (80 67 99)
- 3) Significativa perdita dei coppi di copertura del tetto (>20-40%) (95 80 116)

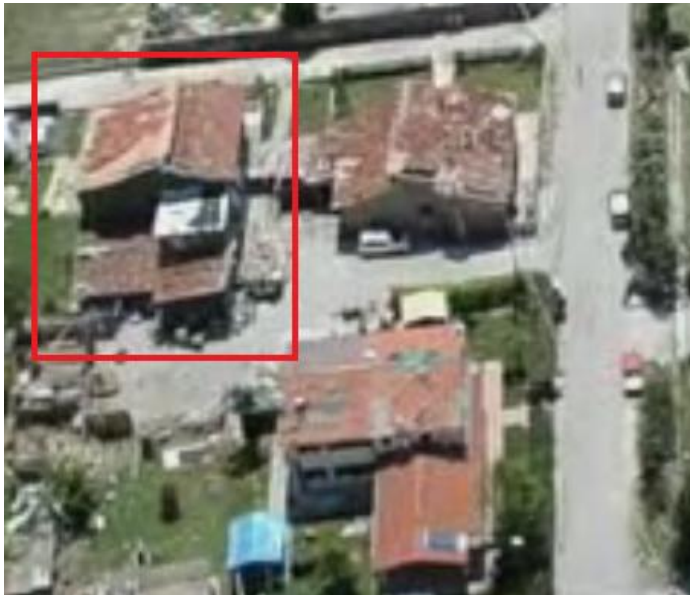
IMMAGINE 1: D.I. DANNEGGIATO

In base all'entità del danno non risulta possibile stabilire la tipologia costruttiva delle strutture verticali portanti e degli impalcati di copertura.

- 1) Soglia di danno visibile (66 54 83)
- 2) Perdita limitata dei coppi di copertura del tetto (<20-40%) (80 67 99)
- 3) Significativa perdita dei coppi di copertura del tetto (>20-40%) (95 80 116)

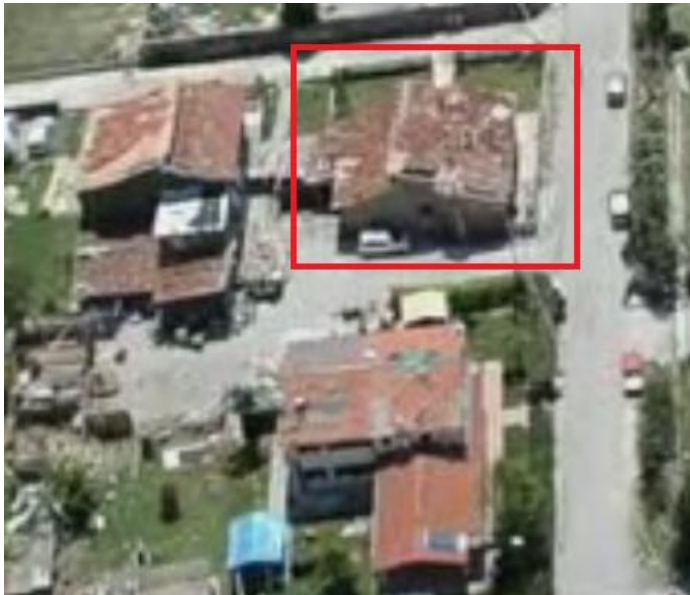
IMMAGINE 1: D.I. DANNEGGIATO

In base all'entità del danno non risulta possibile stabilire la tipologia costruttiva delle strutture verticali portanti e degli impalcati di copertura.

- 1) Soglia di danno visibile (66 54 83)
- 2) Perdita limitata dei coppi di copertura del tetto (<20-40%) (80 67 99)
- 3) **Significativa perdita dei coppi di copertura del tetto (>20-40%) (95 80 116)**

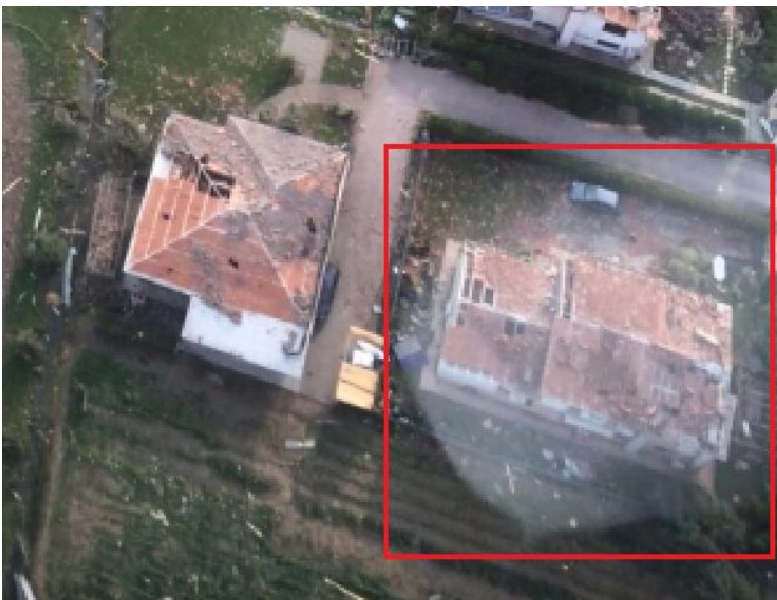
IMMAGINE 1: D.I. DANNEGGIATO

- 1) Soglia di danno visibile (66 54 83)
- 2) Perdita limitata dei coppi di copertura del tetto (<20-40%) (80 67 99)
- 3) Sollevamento del ponte del tetto; significativa perdita dei coppi di copertura del tetto (>20-40%) (95 80 116)
- 4) Forte danneggiamento-asportazione dei travetti prefabbricati del tetto (123 103 143)
- 5) Sollevamento o collasso del solaio sotto tetto lasciando maggior parte delle pareti del piano più alto in piedi (153 133 163)
- 6) Crollo delle pareti del piano più alto (163 145 180)
- 7) Crollo dei due piani più alti di edifici a 3 o più piani (186 162 210)\_(se condominio)
- 8) Distruzione totale di un'ampia parte di edificio (210 190 235)

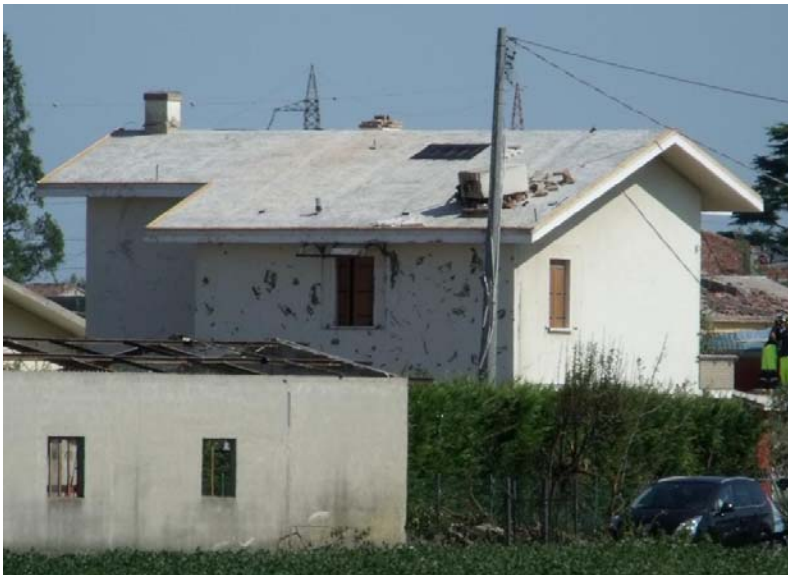
IMMAGINE 1: D.I. DANNEGGIATO

- 1) Soglia di danno visibile (66 54 83)
- 2) Perdita limitata dei coppi di copertura del tetto (<20-40%) (80 67 99)
- 3) **Significativa perdita dei coppi di copertura del tetto (>20-40%) (95 80 116)**
- 4) Forte lesione o parziale asportazione della soletta "in andamento" (133 103 153)
- 5) Asportazione totale della soletta "in andamento" (163 143 173)
- 6) Sollevamento o collasso del solaio sotto tetto lasciando maggior parte delle pareti del piano più alto in piedi (186 168 203)
- 7) Crollo dei due piani più alti di edifici a 3 o più piani o distruzione totale di un'ampia parte di edificio con difetti costruttivi (205 187 222)\_(se condominio)

In merito alla tipologia di danno (asportazione pressoché totale dei coppi di copertura ed evidente danneggiamento ad una canna fumaria) si sottolinea una Velocità delle raffiche posizionata tra  $V_{media}$  e  $V_{max}$  quindi al limite inferiore della fascia EF2 (trattasi di EF2 weak).

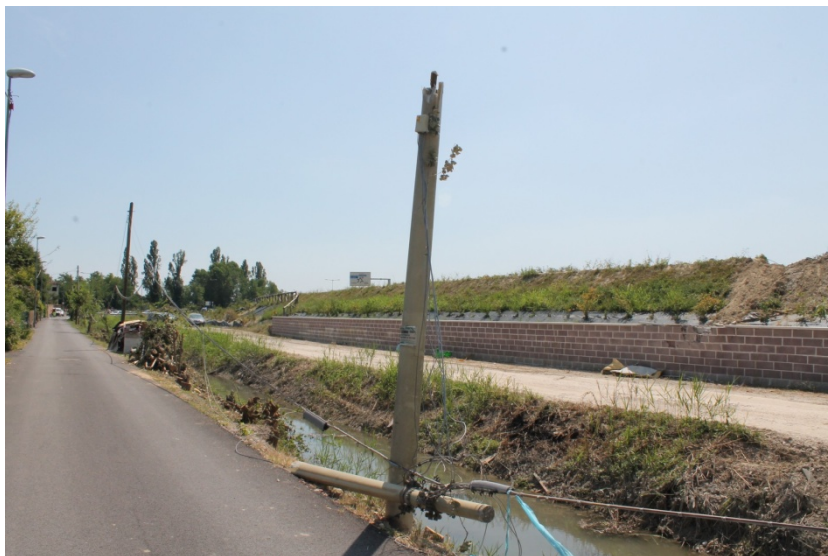
IMMAGINE 1: D.I. DANNEGGIATO

Si sottolinea, vista il materiale caratterizzante il DI, una Velocità delle raffiche posizionata tra  $V_{media}$  e  $V_{min}$  quindi al limite superiore della fascia EF1 (trattasi di EF1 strong).

- 1) Soglia di danno visibile (83 70 98)
- 2) Rottura delle braccia in legno (99 80 114)
- 3) Piegamto del palo in legno (108 85 130)
- 4) **Rottura del palo in legno (118 98 142)**
- 5) Rottura o curvatura dei pali in acciaio o calcestruzzo (138 115 149)
- 6) Collasso delle torri metalliche a traliccio (141 116 165)

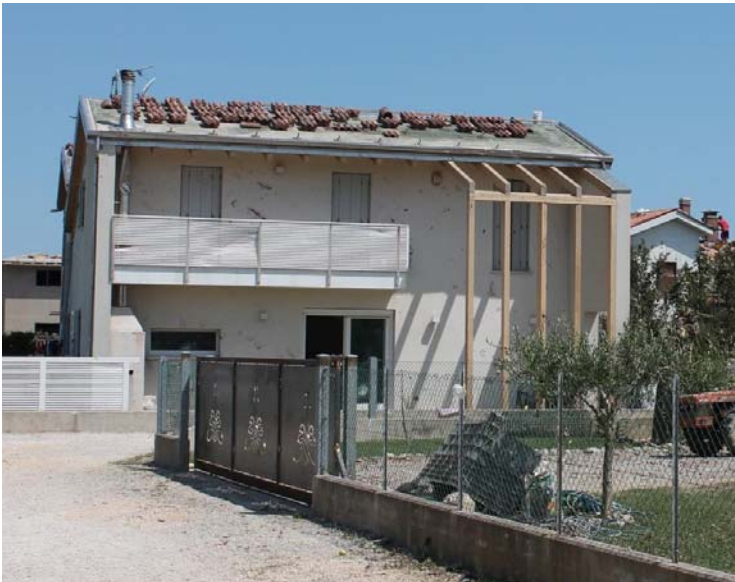
**IMMAGINE 1: D.I. DANNEGGIATO**

In base all'entità del danno non risulta possibile stabilire la tipologia costruttiva delle strutture verticali portanti e degli impalcati di copertura.

- 1) Soglia di danno visibile (66 54 83)
- 2) Perdita limitata dei coppi di copertura del tetto (<20-40%) (80 67 99)
- 3) **Significativa perdita dei coppi di copertura del tetto (>20-40%) (95 80 116)**
