# ALLEGATO AL CAPITOLO 6

## SCHEDE INDICATORI DI DANNO

Si riportano di seguito le schede riassuntive inerenti ad ogni singolo indicatore di danno (DI) analizzato, unitamente ai relativi gradi di danno (DOD) ricavati per ognun indicatore.

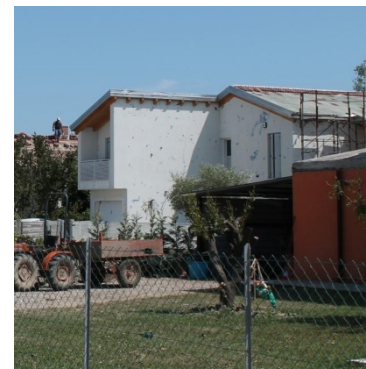
IMMAGINE 2: D.I. DANNEGGIATO O PRIMA DEL DANNO

- 1) Soglia di danno visibile (66 54 83)
- 2) Perdita limitata dei coppi di copertura del tetto (<20-40%) (80 67 99)
- 3) Sollevamento del ponte del tetto; significativa perdita dei coppi di copertura del tetto (>20-40%) (95 80 116)
- 4) Sollevamento o collasso della struttura del tetto lasciando maggior parte delle pareti in piedi (123 103 143)
- 5) Crollo delle pareti del piano più alto (133 115 150)
- 6) Crollo dei due piani più alti di edifici a 3 o più piani (156 132 180)\_(se condominio)
- 7) Distruzione totale di un'ampia parte di edificio (180 160 205)

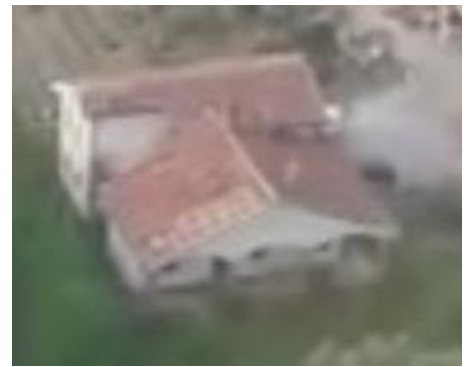
**IMMAGINE 2: D.I. DANNEGGIATO O PRIMA DEL DANNO**

- 1) Soglia di danno visibile (66 54 83)
- 2) Perdita limitata dei coppi di copertura del tetto (<20-40%) (80 67 99)
- 3) **Significativa perdita dei coppi di copertura del tetto (>20-40%) (95 80 116)**

In base all'entità del danno non risulta possibile stabilire la tipologia costruttiva delle strutture verticali portanti e degli impalcati di copertura.

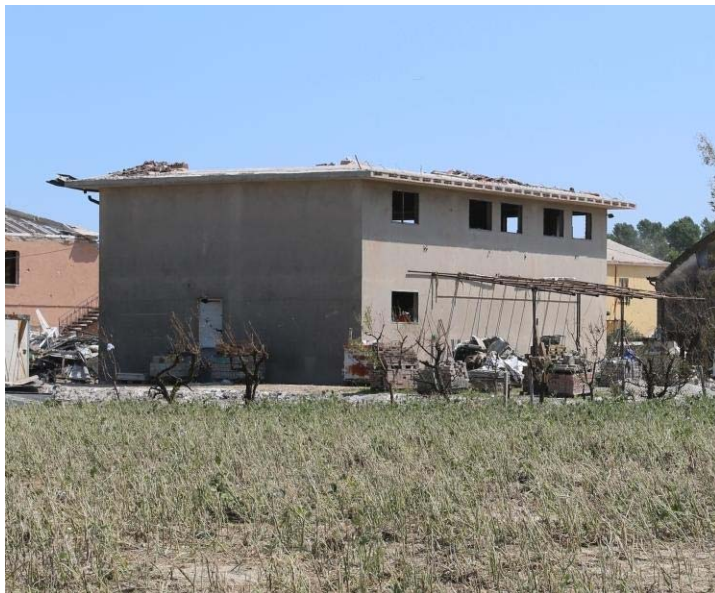
IMMAGINE 1: D.I. DANNEGGIATO

- 1) Soglia di danno visibile (66 54 83)
- 2) Perdita limitata dei coppi di copertura del tetto (<20-40%) (80 67 99)
- 3) Sollevamento del ponte del tetto; significativa perdita dei coppi di copertura del tetto (>20-40%) (95 80 116)
- 4) Forte danneggiamento-asportazione della struttura a nido d'ape del tetto (123 103 143)
- 5) Sollevamento o collasso del solaio sotto tetto lasciando maggior parte delle pareti del piano più alto in piedi (153 133 163)
- 6) Crollo delle pareti del piano più alto (163 145 180)
- 7) Crollo dei due piani più alti di edifici a 3 o più piani (186 162 210)\_(se condominio)
- 8) Distruzione totale di un'ampia parte di edificio (210 190 235)

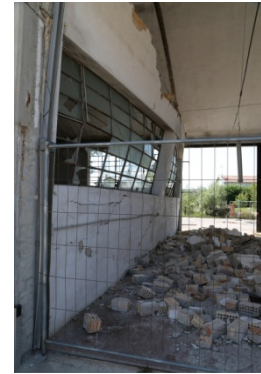
**IMMAGINE 2: D.I. DANNEGGIATO O PRIMA DEL DANNO**

- 1) Soglia di danno visibile (66 54 83)
- 2) Perdita limitata dei coppi di copertura del tetto (<20-40%) (80 67 99)
- 3) **Significativa perdita dei coppi di copertura del tetto (>20-40%) (95 80 116)**
- 4) Forte lesione o parziale asportazione della soletta "in andamento" (133 103 153)
- 5) Asportazione totale della soletta "in andamento" (163 143 173)
- 6) Sollevamento o collasso del solaio sotto tetto lasciando maggior parte delle pareti del piano più alto in piedi (186 168 203)
- 7) Crollo dei due piani più alti di edifici a 3 o più piani o distruzione totale di un'ampia parte di edificio con difetti costruttivi (205 187 222)\_(se condominio)

In merito alla tipologia di danno (asportazione pressoché totale dei coppi di copertura ed evidente danneggiamento ad una parete interna) si sottolinea una Velocità delle raffiche posizionata tra  $V_{media}$  e  $V_{max}$  quindi al limite inferiore della fascia EF2 (trattasi di EF2 weak).

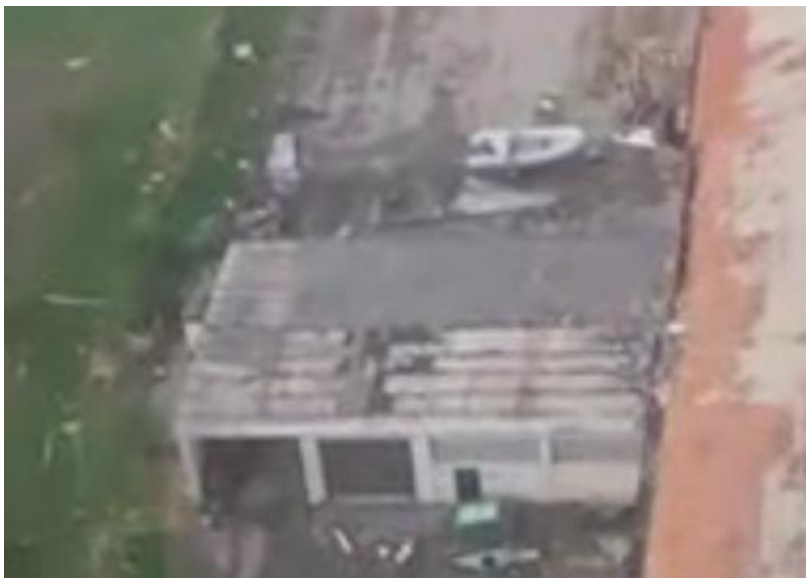
**IMMAGINE 1: D.I. DANNEGGIATO**

- 1) Soglia di danno visibile (68 55 83)
- 2) Perdita limitata di materiale del tetto (<20%) (83 69 105)
- 3) Collasso verso l'interno o verso l'esterno di portoni ad apertura verticale (a tapparella) o di resistenza equivalente (88 75 107)
- 4) Perdita significativa di materiale del tetto (>20%) (103 88 122)
- 5) Collasso di altre pareti esterne non portanti (114 93 126)
- 6) Collasso dei pannelli perimetrali in calcestruzzo (124 102 144)
- 7) Distruzione totale di larga parte o dell'intero edificio con asportazione dei tegoli "a doppio T" e collasso del sistema a telaio travi-pilastrati (158 131 186)

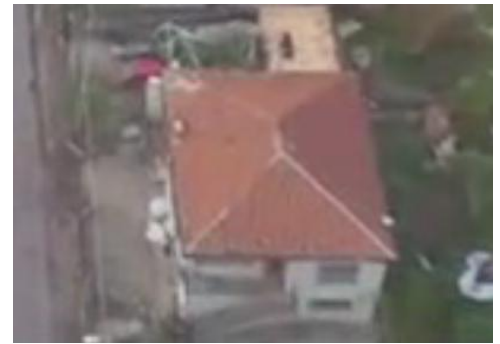
**IMMAGINE 2: D.I. DANNEGGIATO O PRIMA DEL DANNO**

- 1) Soglia di danno visibile (66 54 83)
- 2) **Perdita limitata dei coppi di copertura del tetto (<20-40%) (80 67 99)**
- 3) Sollevamento del ponte del tetto; significativa perdita dei coppi di copertura del tetto (>20-40%) (95 80 116)
- 4) Forte danneggiamento-asportazione della struttura a nido d'ape del tetto (123 103 143)
- 5) Sollevamento o collasso del solaio sotto tetto lasciando maggior parte delle pareti del piano più alto in piedi (153 133 163)
- 6) Crollo delle pareti del piano più alto (163 145 180)
- 7) Crollo dei due piani più alti di edifici a 3 o più piani (186 162 210)\_(se condominio)
- 8) Distruzione totale di un'ampia parte di edificio (210 190 235)

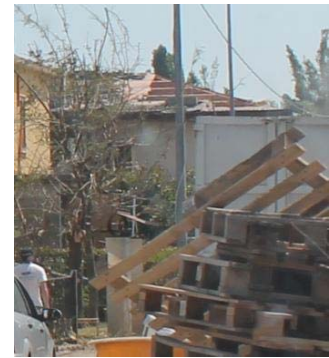
IMMAGINE 2: D.I. DANNEGGIATO O PRIMA DEL DANNO

- 1) Soglia di danno visibile (66 54 83)
- 2) Perdita limitata dei coppi di copertura del tetto (<20-40%) (80 67 99)
- 3) **Sollevamento del ponte del tetto; significativa perdita dei coppi di copertura del tetto (>20-40%) (95 80 116)**
- 4) Forte danneggiamento-asportazione della struttura a nido d'ape del tetto (123 103 143)
- 5) Sollevamento o collasso del solaio sotto tetto lasciando maggior parte delle pareti del piano più alto in piedi (153 133 163)
- 6) Crollo delle pareti del piano più alto (163 145 180)
- 7) Crollo dei due piani più alti di edifici a 3 o più piani (186 162 210)\_(se condominio)
- 8) Distruzione totale di un'ampia parte di edificio (210 190 235)

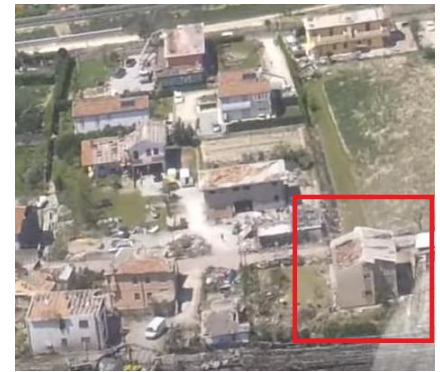
**IMMAGINE 1: D.I. DANNEGGIATO**

E' piuttosto evidente in foto la lesione della soletta adibita a copertura, lesione avvenuta solo nella falda sud (la falda nord non ha riportato conseguenze)

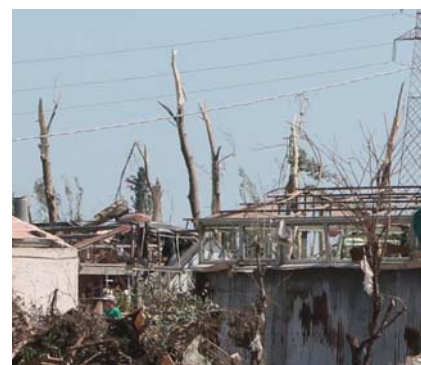
Genere ipotizzato Populus sp. (Pioppo). Si nota come tutti i tronchi degli alberi risultino spezzati, tre di questi scortecciati in sommità, per tale motivo si sottolinea una Velocità delle raffiche posizionata tra  $V_{media}$  e  $V_{max}$  quindi nella fascia EF2.

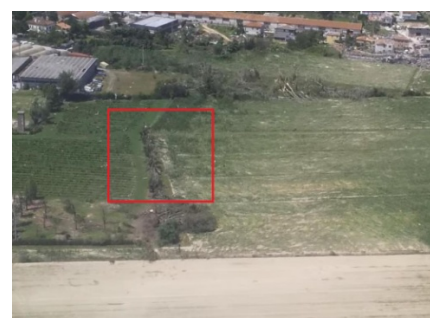
Genere ipotizzato Populus sp. (Pioppo). Si nota come tutti i tronchi degli alberi risultino spezzati, molti di questi scortecciati in sommità, per tale motivo si sottolinea una Velocità delle raffiche posizionata tra  $V_{media}$  e  $V_{max}$  quindi nella fascia EF2.

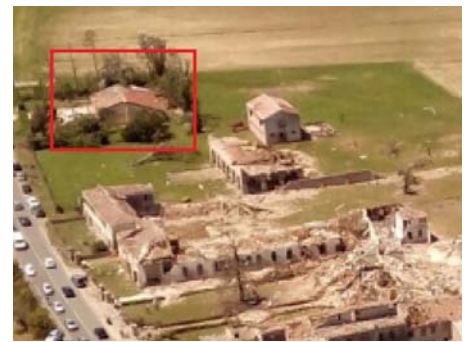
**IMMAGINE 2: D.I. DANNEGGIATO O PRIMA DEL DANNO**

- 1) Soglia di danno visibile (66 54 83)
- 2) Perdita limitata dei coppi di copertura del tetto (<20-40%) (80 67 99)
- 3) **Sollevamento del ponte del tetto; significativa perdita dei coppi di copertura del tetto (>20-40%) (95 80 116)**
- 4) Forte danneggiamento-asportazione della struttura a nido d'ape del tetto (123 103 143)
- 5) Sollevamento o collasso del solaio sotto tetto lasciando maggior parte delle pareti del piano più alto in piedi (153 133 163)
- 6) Crollo delle pareti del piano più alto (163 145 180)
- 7) Crollo dei due piani più alti di edifici a 3 o più piani (186 162 210)\_(se condominio)
- 8) Distruzione totale di un'ampia parte di edificio (210 190 235)

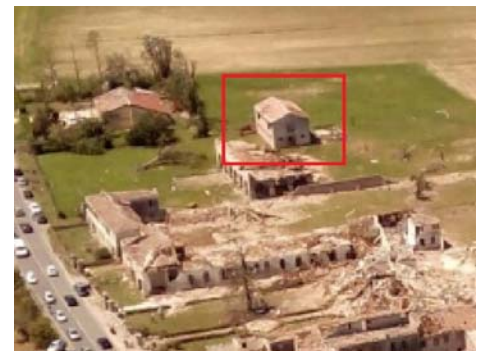
IMMAGINE 2: D.I. DANNEGGIATO O PRIMA DEL DANNO

- 1) Soglia di danno visibile (66 54 83)
- 2) Perdita limitata dei coppi di copertura del tetto (<20-40%) (80 67 99)
- 3) Sollevamento del ponte del tetto; significativa perdita dei coppi di copertura del tetto (>20-40%) (95 80 116)
- 4) Forte danneggiamento-asportazione dei travetti prefabbricati del tetto (123 103 143)
- 5) Sollevamento o collasso del solaio sotto tetto lasciando maggior parte delle pareti del piano più alto in piedi (153 133 163)
- 6) Crollo delle pareti del piano più alto (163 145 180)
- 7) Crollo dei due piani più alti di edifici a 3 o più piani (186 162 210)\_(se condominio)
- 8) Distruzione totale di un'ampia parte di edificio (210 190 235)

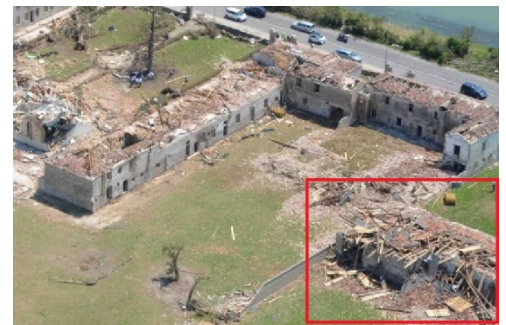
**IMMAGINE 2: D.I. DANNEGGIATO O PRIMA DEL DANNO**

- 1) Soglia di danno visibile (66 54 83)
- 2) Perdita limitata dei coppi di copertura del tetto (<20-40%) (80 67 99)
- 3) Sollevamento del ponte del tetto; significativa perdita dei coppi di copertura del tetto (>20-40%) (95 80 116)
- 4) Sollevamento o collasso della struttura del tetto lasciando maggior parte delle pareti in piedi (123 103 143)
- 5) **Crollo delle pareti del piano più alto (133 115 150)**
- 6) Crollo dei due piani più alti di edifici a 3 o più piani (156 132 180)\_(se condominio)
- 7) Distruzione totale di un'ampia parte di edificio (180 160 205)

L'indicatore di danno era costituito da una struttura a 2 piani fuori terra, per cui il grado di danno risulta quello indicato. Per esigenze di omogeneità si sottolinea una Velocità delle raffiche posizionata tra  $V_{media}$  e  $V_{min}$  quindi al limite superiore della fascia EF2 (trattasi di EF2 strong).

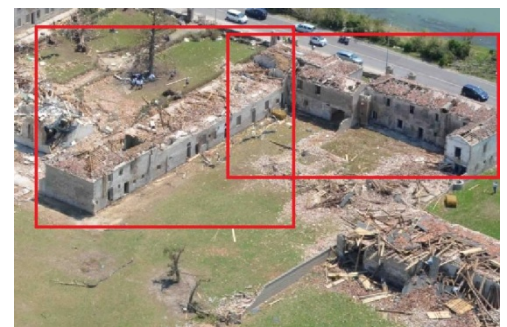
**IMMAGINE 2: D.I. DANNEGGIATO O PRIMA DEL DANNO**

L'indicatore di danno era costituito da una struttura a 2 piani fuori terra, per cui il grado di danno risulta nella maggior parte del DI quello indicato. Nel riquadro rosso è indicata quell'unica porzione di edificio dove la Velocità delle raffiche si può ipotizzare tra  $V_{media}$  e  $V_{max}$  quindi al limite inferiore della fascia EF3 (trattasi di EF3 weak).

- 1) Soglia di danno visibile (66 54 83)
- 2) Perdita limitata dei coppi di copertura del tetto (<20-40%) (80 67 99)
- 3) Sollevamento del ponte del tetto; significativa perdita dei coppi di copertura del tetto (>20-40%) (95 80 116)
- 4) Sollevamento o collasso della struttura del tetto lasciando maggior parte delle pareti in piedi (123 103 143)
- 5) **Crollo delle pareti del piano più alto (133 115 150)**
- 6) Crollo dei due piani più alti di edifici a 3 o più piani (156 132 180)\_(se condominio)
- 7) Distruzione totale di un'ampia parte di edificio (180 160 205)

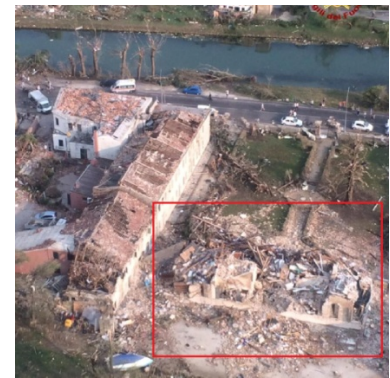
IMMAGINE 2: D.I. DANNEGGIATO O PRIMA DEL DANNO

E' da mettere in evidenza il collasso totale dei setti murari a sud a fronte del crollo solo parziale dei setti a nord.

- 1) Soglia di danno visibile (66 54 83)
- 2) Perdita limitata dei coppi di copertura del tetto (<20-40%) (80 67 99)
- 3) Sollevamento del ponte del tetto; significativa perdita dei coppi di copertura del tetto (>20-40%) (95 80 116)
- 4) Sollevamento o collasso della struttura del tetto lasciando maggior parte delle pareti in piedi (123 103 143)
- 5) Crollo delle pareti del piano più alto (133 115 150)
- 6) Crollo dei due piani più alti di edifici a 3 o più piani (156 132 180)\_(se condominio)
- 7) Distruzione totale di un'ampia parte di edificio (180 160 205)

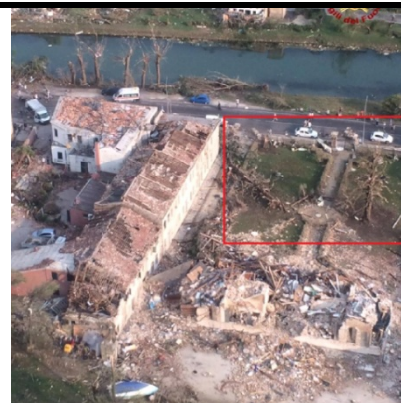
IMMAGINE 2: D.I. DANNEGGIATO O PRIMA DEL DANNO

Genere ipotizzato Magnolia sp. (Magnolia Grandiflora) Si nota come sia il corpo principale dell'albero che i suoi rami più grossi risultino visibilmente scortecciati, sono inoltre visibili diversi rami spezzati, per tali motivi si sottolinea una Velocità delle raffiche posizionata al limite inferiore della fascia EF3 (trattasi di EF3 weak).

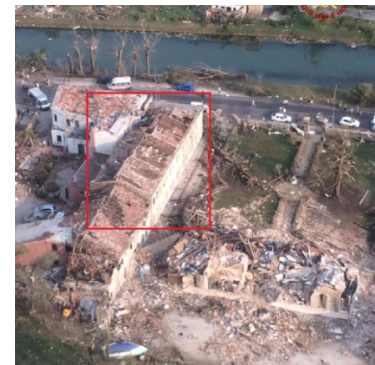
**IMMAGINE 2: D.I. DANNEGGIATO O PRIMA DEL DANNO**

- 1) Soglia di danno visibile (66 54 83)
- 2) Perdita limitata dei coppi di copertura del tetto (<20-40%) (80 67 99)
- 3) **Sollevamento del ponte del tetto; significativa perdita dei coppi di copertura del tetto (>20-40%) (95 80 116)**
- 4) Sollevamento o collasso della struttura del tetto lasciando maggior parte delle pareti in piedi (123 103 143)
- 5) Crollo delle pareti del piano più alto (133 115 150)
- 6) Crollo dei due piani più alti di edifici a 3 o più piani (156 132 180)\_(se condominio)
- 7) Distruzione totale di un'ampia parte di edificio (180 160 205)

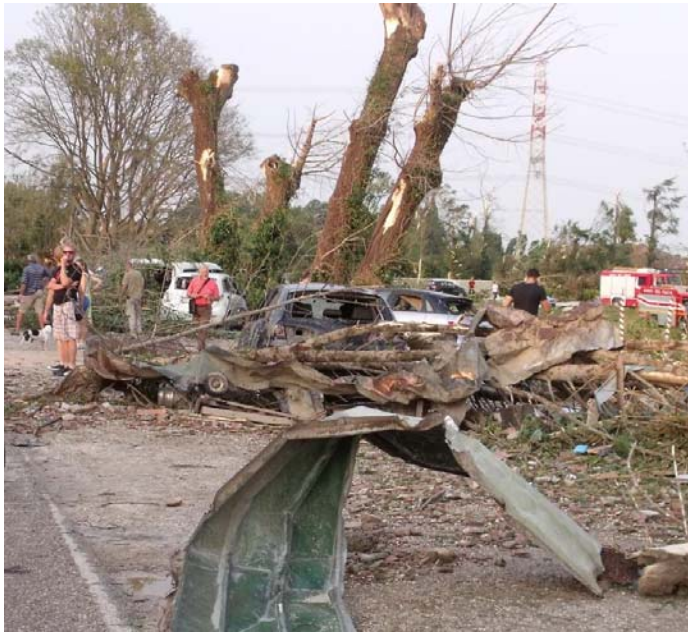
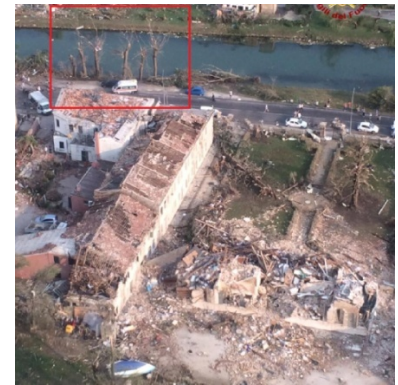
IMMAGINE 1: D.I. DANNEGGIATO

Genere ipotizzato Populus sp. Si nota come il corpo principale dei vari alberi risulta solo in parte scortecciato, nonostante siano visibili i monconi dei rami più grossi, per tali motivi si sottolinea una Velocità delle raffiche posizionata tra  $V_{media}$  e  $V_{min}$  quindi al limite superiore della fascia EF2 (trattasi di EF2 strong).

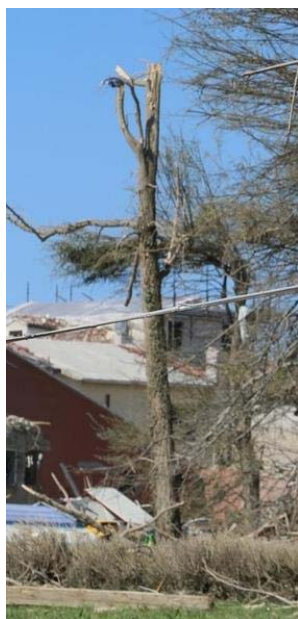
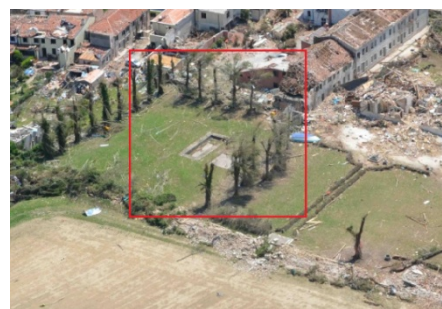
IMMAGINE 1: D.I. DANNEGGIATO

Genere ipotizzato Ulmus sp. Si nota come tutti i tronchi dell'albero risultino spezzati, con leggera scortecciatura in sommità, per tale motivo si sottolinea una Velocità delle raffiche posizionata tra  $V_{media}$  e  $V_{max}$  quindi nella fascia EF2.

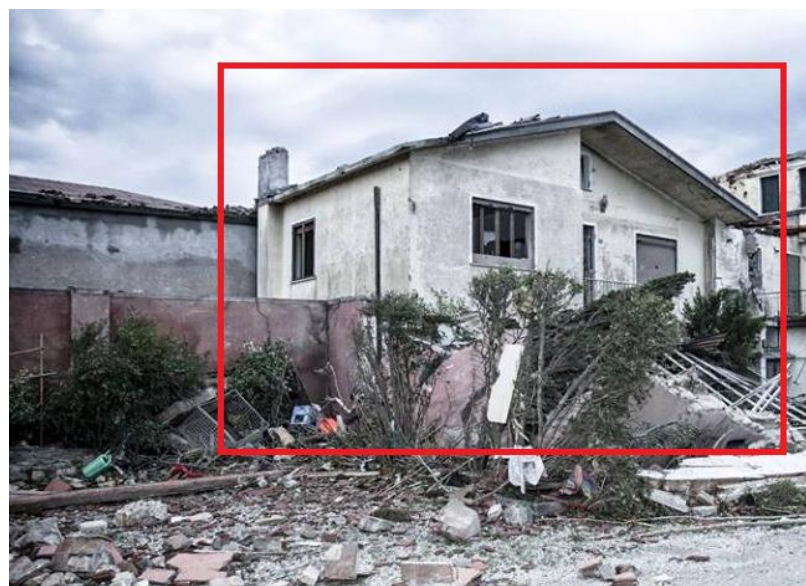
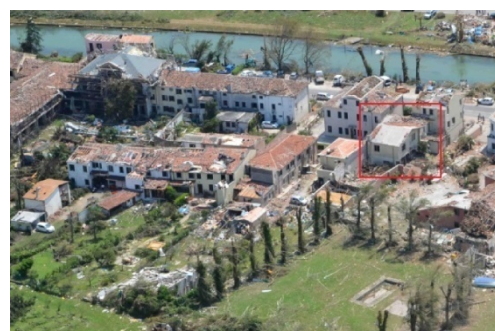
**IMMAGINE 1: D.I. DANNEGGIATO**

- 1) Soglia di danno visibile (66 54 83)
- 2) Perdita limitata dei coppi di copertura del tetto (<20-40%) (80 67 99)
- 3) **Significativa perdita dei coppi di copertura del tetto (>20-40%) (95 80 116)**

In base all'entità del danno non risulta possibile stabilire la tipologia costruttiva delle strutture verticali portanti e degli impalcati di copertura.

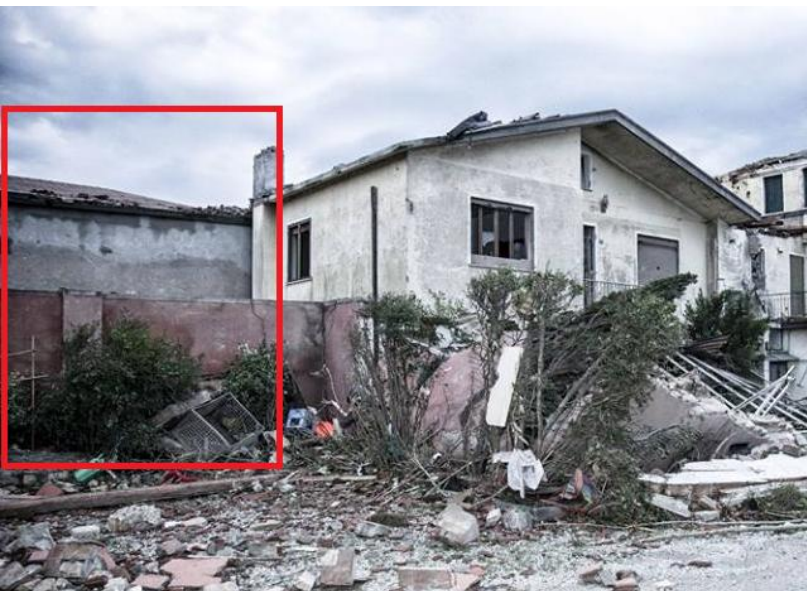
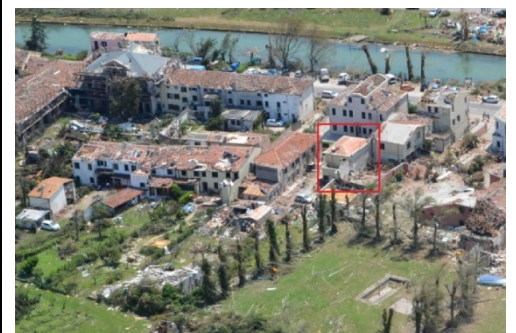
IMMAGINE 1: D.I. DANNEGGIATO

- 1) Soglia di danno visibile (66 54 83)
- 2) Perdita limitata dei coppi di copertura del tetto (<20-40%) (80 67 99)
- 3) **Significativa perdita dei coppi di copertura del tetto (>20-40%) (95 80 116)**

In base all'entità del danno non risulta possibile stabilire la tipologia costruttiva delle strutture verticali portanti e degli impalcati di copertura.

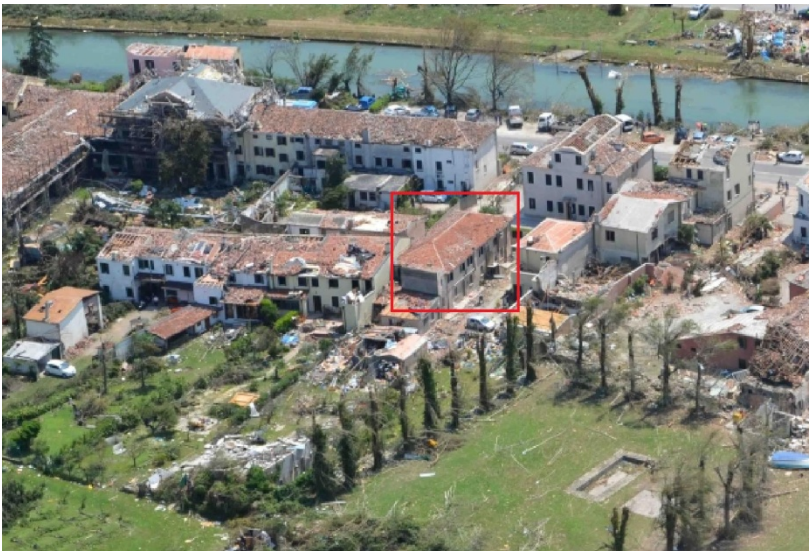
IMMAGINE 1: D.I. DANNEGGIATO

In base all'entità del danno non risulta possibile stabilire la tipologia costruttiva delle strutture verticali portanti e degli impalcati di copertura.

- 1) Soglia di danno visibile (66 54 83)
- 2) Perdita limitata dei coppi di copertura del tetto (<20-40%) (80 67 99)
- 3) **Significativa perdita dei coppi di copertura del tetto (>20-40%) (95 80 116)**

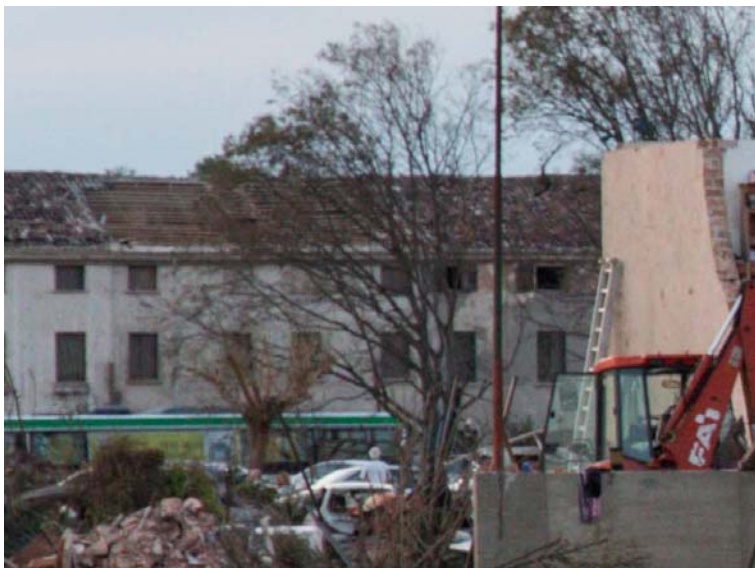
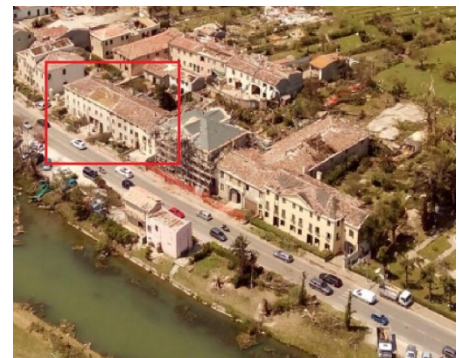
**IMMAGINE 1: D.I. DANNEGGIATO**

- 1) Soglia di danno visibile (66 54 83)
- 2) Perdita limitata dei coppi di copertura del tetto (<20-40%) (80 67 99)
- 3) **Sollevamento del ponte del tetto; significativa perdita dei coppi di copertura del tetto (>20-40%) (95 80 116)**
- 4) Sollevamento o collasso della struttura del tetto lasciando maggior parte delle pareti in piedi (123 103 143)
- 5) Crollo delle pareti del piano più alto (133 115 150)
- 6) Crollo dei due piani più alti di edifici a 3 o più piani (156 132 180)\_(se condominio)
- 7) Distruzione totale di un'ampia parte di edificio (180 160 205)

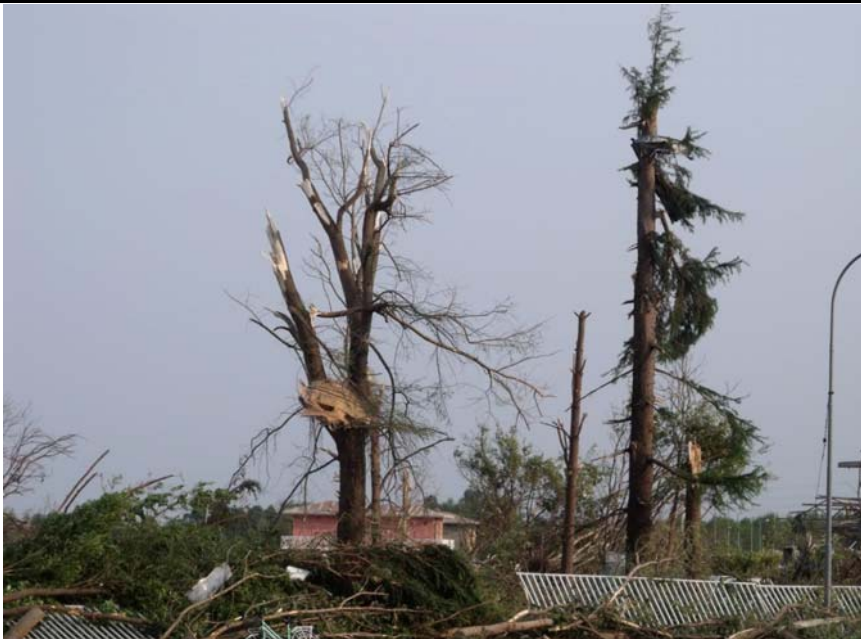
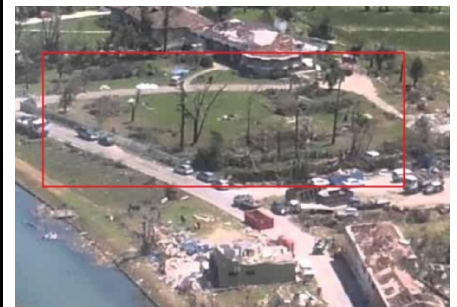
Le foto non consentono di ipotizzare la specie. Si nota come tutti i tronchi degli alberi risultino spezzati, tre di questi scortecciati in sommità, per tale motivo si sottolinea una Velocità delle raffiche posizionata tra  $V_{media}$  e  $V_{max}$  quindi nella fascia EF2.

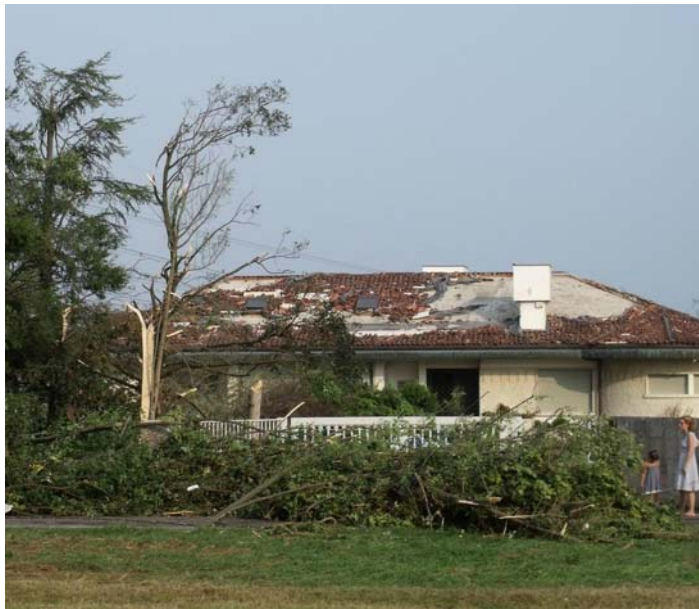
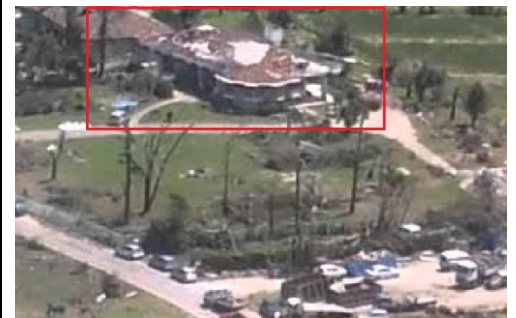
- 1) Soglia di danno visibile (66 54 83)
- 2) Perdita limitata dei coppi di copertura del tetto (<20-40%) (80 67 99)
- 3) **Significativa perdita dei coppi di copertura del tetto (>20-40%) (95 80 116)**

In base all'entità del danno non risulta possibile stabilire la tipologia costruttiva delle strutture verticali portanti e degli impalcati di copertura.

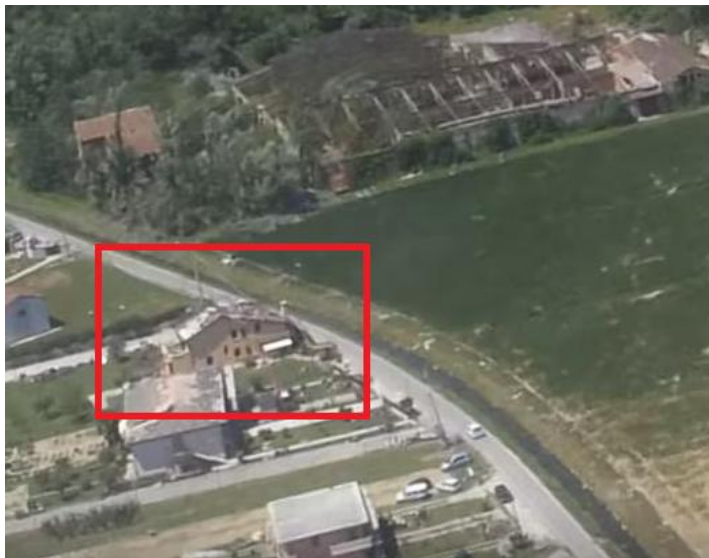
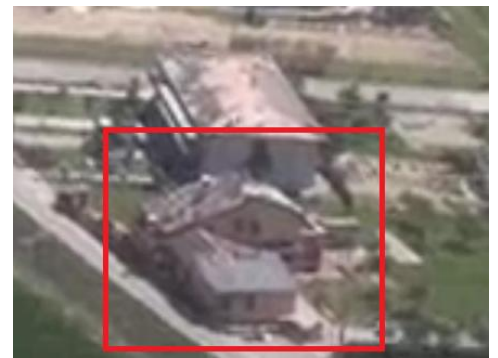
- 1) Soglia di danno visibile (66 54 83)
- 2) Perdita limitata dei coppi di copertura del tetto (<20-40%) (80 67 99)
- 3) **Significativa perdita dei coppi di copertura del tetto (>20-40%) (95 80 116)**

In base all'entità del danno non risulta possibile stabilire la tipologia costruttiva delle strutture verticali portanti e degli impalcati di copertura.

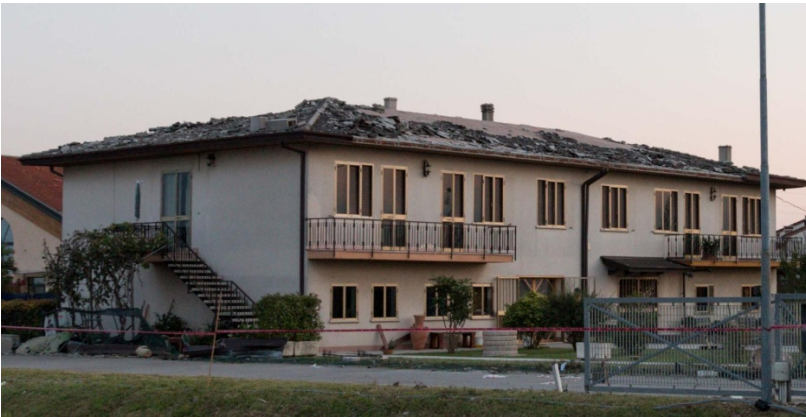
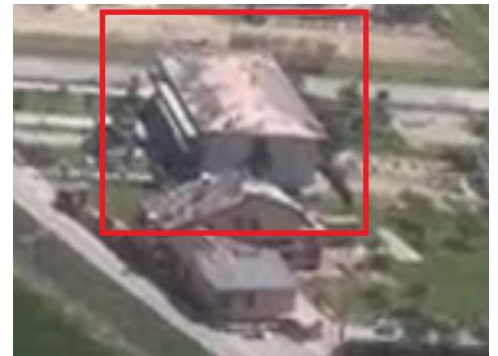
- 1) Soglia di danno visibile (66 54 83)
- 2) Perdita limitata dei coppi di copertura del tetto (<20-40%) (80 67 99)
- 3) **Significativa perdita dei coppi di copertura del tetto (>20-40%) (95 80 116)**

In base all'entità del danno non risulta possibile stabilire la tipologia costruttiva delle strutture verticali portanti e degli impalcati di copertura.

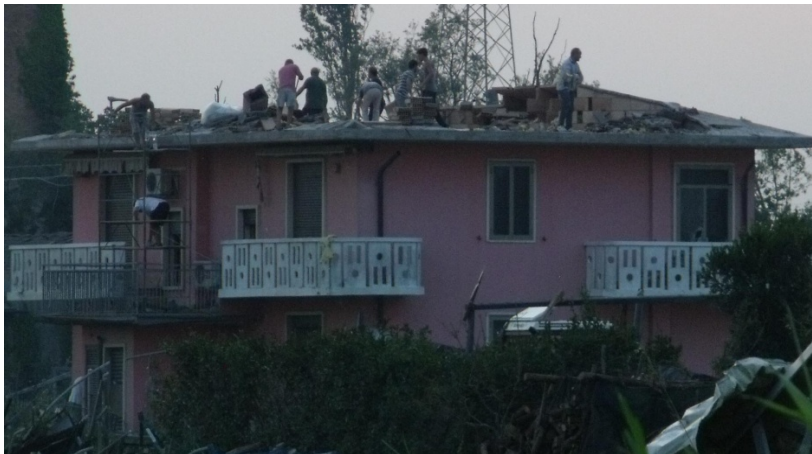
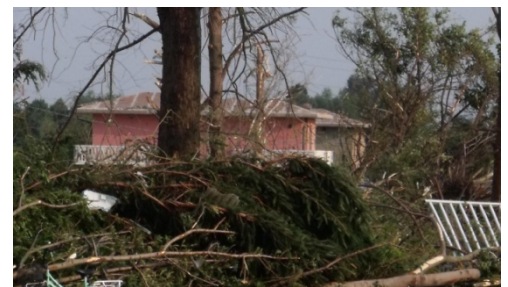
- 1) Soglia di danno visibile (66 54 83)
- 2) Perdita limitata dei coppi di copertura del tetto (<20-40%) (80 67 99)
- 3) **Sollevamento del ponte del tetto; significativa perdita dei coppi di copertura del tetto (>20-40%) (95 80 116)**
- 4) Forte danneggiamento-asportazione della struttura a nido d'ape del tetto (123 103 143)
- 5) Sollevamento o collasso del solaio sotto tetto lasciando maggior parte delle pareti del piano più alto in piedi (153 133 163)
- 6) Crollo delle pareti del piano più alto (163 145 180)
- 7) Crollo dei due piani più alti di edifici a 3 o più piani (186 162 210)\_(se condominio)
- 8) Distruzione totale di un'ampia parte di edificio (210 190 235)

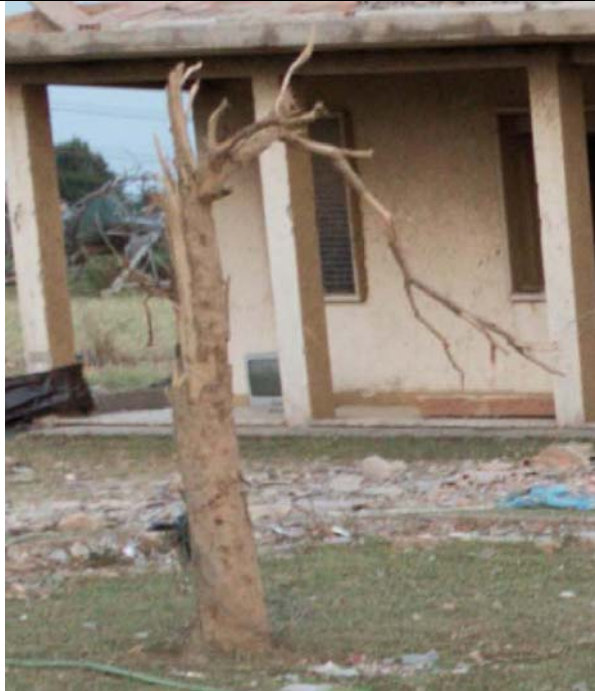
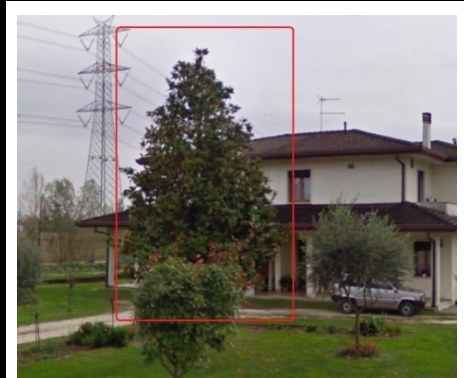
Genere ipotizzato Magnolia sp. Si nota come il corpo principale dell'albero risulti parzialmente scortecciato, sono inoltre visibili i monconi dei rami più grossi, per tali motivi si sottolinea una Velocità delle raffiche posizionata al limite inferiore della fascia EF3 (trattasi di EF3 weak).

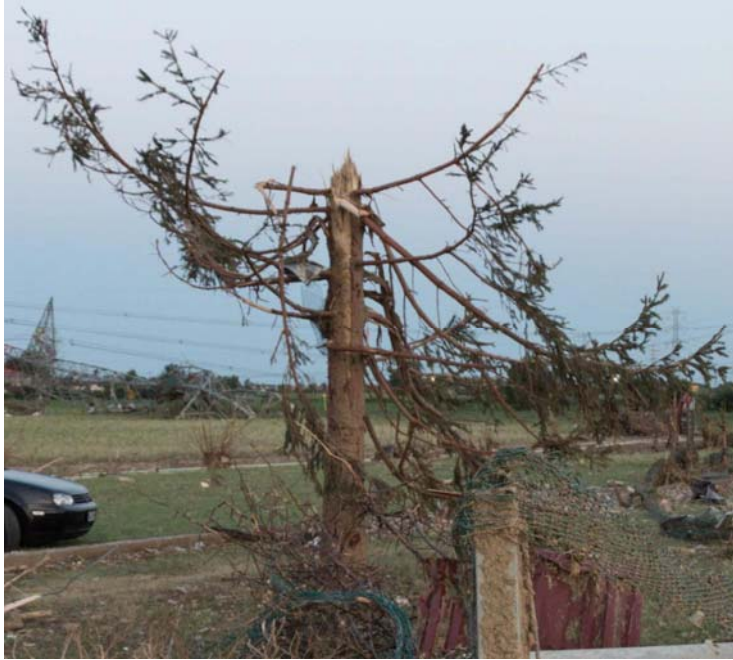
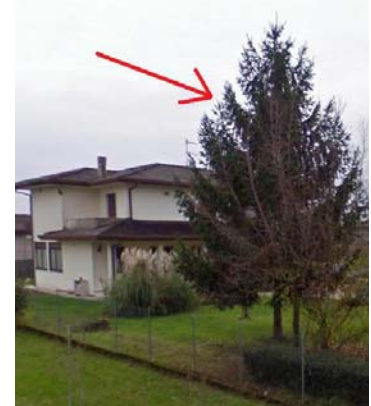
Genere ipotizzato Picea sp. (Abete Rosso). Si nota come il tronco principale si presenti spezzato nonché parzialmente scortecciato, per tale motivo si sottolinea una Velocità delle raffiche posizionata tra  $V_{media}$  e  $V_{max}$  quindi al limite inferiore della fascia EF2 (trattasi di EF2 weak).

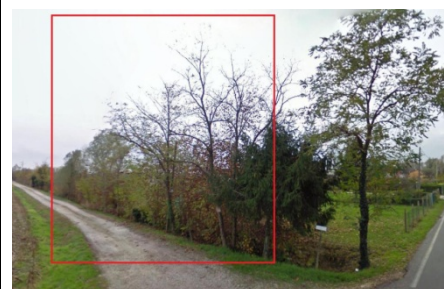
IMMAGINE 2: D.I. DANNEGGIATO O PRIMA DEL DANNO

Le foto non consentono di ipotizzare la specie. Si nota come tutti gli esemplari in foto risultino spezzati nel loro tronco principale nonché parzialmente scortecciati limitatamente alla loro porzione superiore, ma essendo la maggior parte di questi a tronco principale di ridotte dimensioni si sottolinea una Velocità delle raffiche posizionata tra  $V_{media}$  e  $V_{min}$  quindi nella fascia EF2.

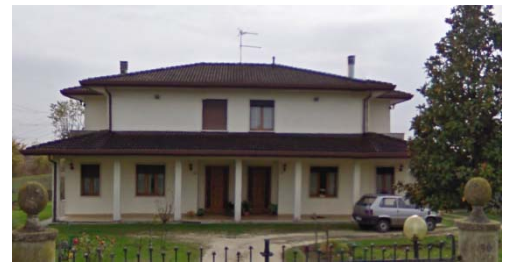
IMMAGINE 2: D.I. DANNEGGIATO O PRIMA DEL DANNO

- 1) Soglia di danno visibile (66 54 83)
- 2) Perdita limitata dei coppi di copertura del tetto (<20-40%) (80 67 99)
- 3) Sollevamento del ponte del tetto; significativa perdita dei coppi di copertura del tetto (>20-40%) (95 80 116)
- 4) Forte danneggiamento-asportazione della struttura a nido d'ape del tetto (123 103 143)
- 5) Sollevamento o collasso del solaio sotto tetto lasciando maggior parte delle pareti del piano più alto in piedi (153 133 163)
- 6) Crollo delle pareti del piano più alto (163 145 180)
- 7) Crollo dei due piani più alti di edifici a 3 o più piani (186 162 210)\_(se condominio)
- 8) Distruzione totale di un'ampia parte di edificio (210 190 235)

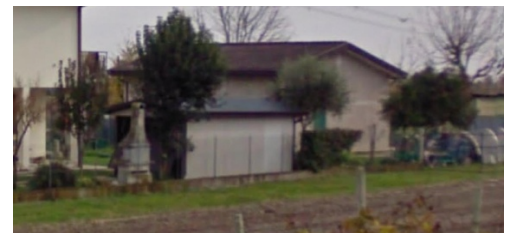
IMMAGINE 2: D.I. DANNEGGIATO O PRIMA DEL DANNO

- 1) Soglia di danno visibile (66 54 83)
- 2) Perdita limitata dei coppi di copertura del tetto (<20-40%) (80 67 99)
- 3) **Significativa perdita dei coppi di copertura del tetto (>20-40%) (95 80 116)**

In base all'entità del danno non risulta possibile stabilire la tipologia costruttiva delle strutture verticali portanti e degli impalcati di copertura. Per esigenze di omogeneità si sottolinea una Velocità delle raffiche posizionata tra  $V_{media}$  e  $V_{max}$  quindi al limite inferiore della fascia EF2 (trattasi di EF2 weak).

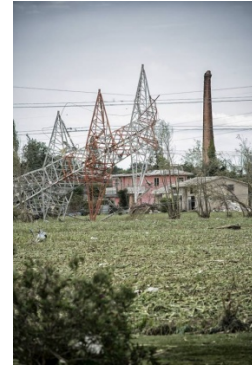
IMMAGINE 2: D.I. DANNEGGIATO O PRIMA DEL DANNO

- 1) Soglia di danno visibile (83 70 98)
- 2) Rottura delle braccia in legno (99 80 114)
- 3) Piegamto del palo in legno (108 85 130)
- 4) Rottura del palo in legno (118 98 142)
- 5) Rottura o curvatura dei pali in acciaio o calcestruzzo (138 115 149)
- 6) **Collasso delle torri metalliche a traliccio (141 116 165)**

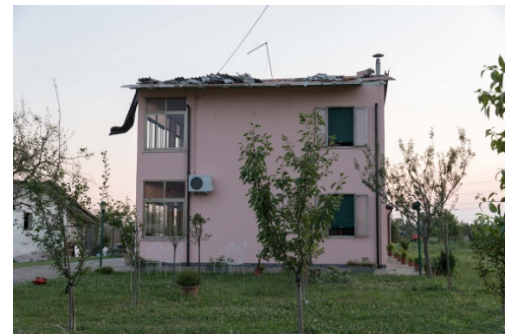
IMMAGINE 2: D.I. DANNEGGIATO O PRIMA DEL DANNO

- 1) Soglia di danno visibile (66 54 83)
- 2) Perdita limitata dei coppi di copertura del tetto (<20-40%) (80 67 99)
- 3) **Significativa perdita dei coppi di copertura del tetto (>20-40%) (95 80 116)**

In base all'entità del danno non risulta possibile stabilire la tipologia costruttiva delle strutture verticali portanti e degli impalcati di copertura.

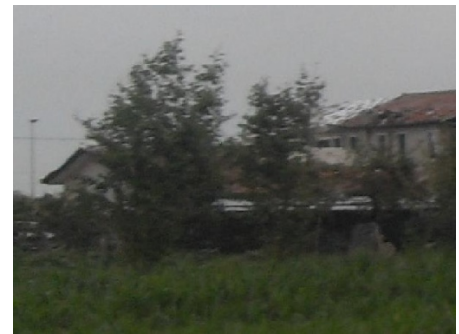
IMMAGINE 2: D.I. DANNEGGIATO O PRIMA DEL DANNO

- 1) Soglia di danno visibile (66 54 83)
- 2) Perdita limitata dei coppi di copertura del tetto (<20-40%) (80 67 99)
- 3) **Significativa perdita dei coppi di copertura del tetto (>20-40%) (95 80 116)**

In base all'entità del danno non risulta possibile stabilire la tipologia costruttiva delle strutture verticali portanti e degli impalcati di copertura.

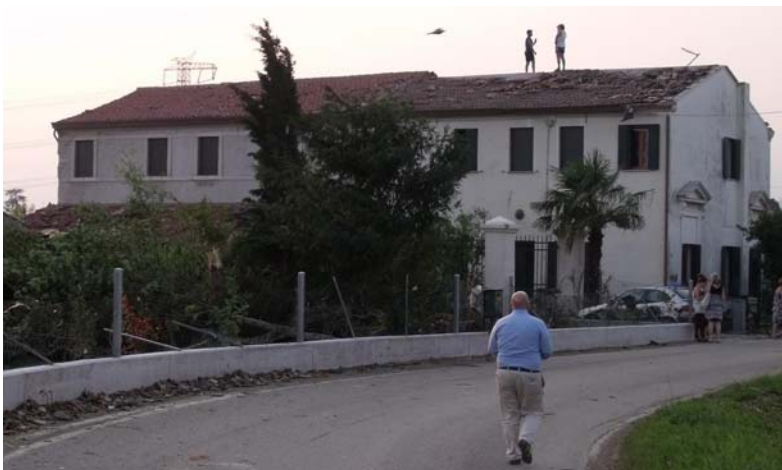
**IMMAGINE 1: D.I. DANNEGGIATO**

- 1) Soglia di danno visibile (66 54 83)
- 2) Perdita limitata dei coppi di copertura del tetto (<20-40%) (80 67 99)
- 3) Sollevamento del ponte del tetto; significativa perdita dei coppi di copertura del tetto (>20-40%) (95 80 116)
- 4) Sollevamento o collasso della struttura del tetto lasciando maggior parte delle pareti in piedi (123 103 143)
- 5) Crollo delle pareti del piano più alto (133 115 150)
- 6) Crollo dei due piani più alti di edifici a 3 o più piani (156 132 180)\_(se condominio)
- 7) Distruzione totale di un'ampia parte di edificio (180 160 205)

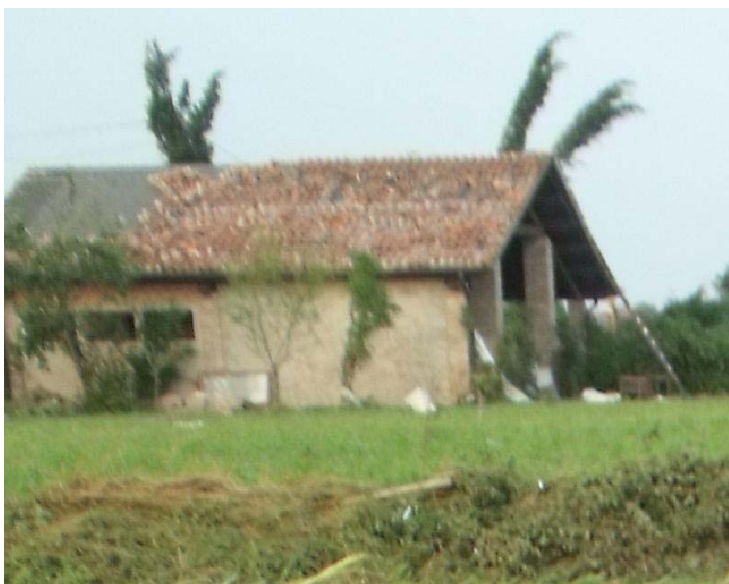
**IMMAGINE 1: D.I. DANNEGGIATO**

- 1) Soglia di danno visibile (66 54 83)
- 2) Perdita limitata dei coppi di copertura del tetto (<20-40%) (80 67 99)
- 3) **Sollevamento del ponte del tetto; significativa perdita dei coppi di copertura del tetto (>20-40%) (95 80 116)**
- 4) Sollevamento o collasso della struttura del tetto lasciando maggior parte delle pareti in piedi (123 103 143)
- 5) Crollo delle pareti del piano più alto (133 115 150)
- 6) Crollo dei due piani più alti di edifici a 3 o più piani (156 132 180)\_(se condominio)
- 7) Distruzione totale di un'ampia parte di edificio (180 160 205)

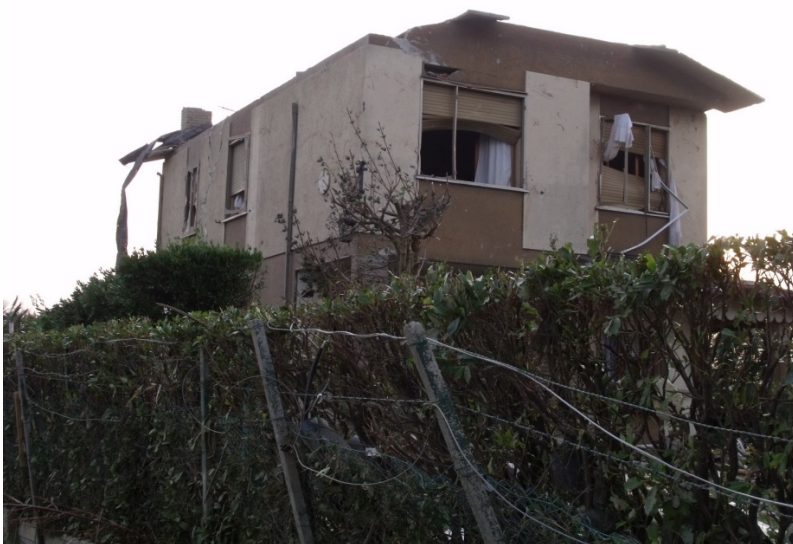
**IMMAGINE 1: D.I. DANNEGGIATO**

- 1) Soglia di danno visibile (66 54 83)
- 2) Perdita limitata dei coppi di copertura del tetto (<20-40%) (80 67 99)
- 3) Sollevamento del ponte del tetto; significativa perdita dei coppi di copertura del tetto (>20-40%) (95 80 116)
- 4) Forte danneggiamento-asportazione della struttura a nido d'ape del tetto (123 103 143)
- 5) Sollevamento o collasso del solaio sotto tetto lasciando maggior parte delle pareti del piano più alto in piedi (153 133 163)
- 6) Crollo delle pareti del piano più alto (163 145 180)
- 7) Crollo dei due piani più alti di edifici a 3 o più piani (186 162 210)\_(se condominio)
- 8) Distruzione totale di un'ampia parte di edificio (210 190 235)

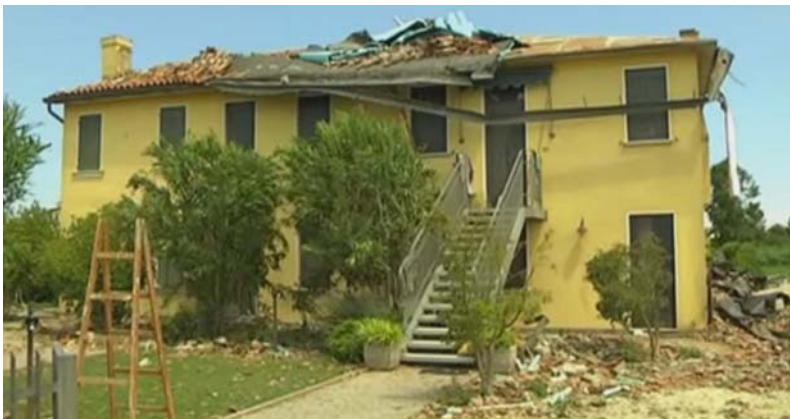
IMMAGINE 1: D.I. DANNEGGIATO

- 1) Soglia di danno visibile (66 54 83)
- 2) Perdita limitata dei coppi di copertura del tetto (<20-40%) (80 67 99)
- 3) Sollevamento del ponte del tetto; significativa perdita dei coppi di copertura del tetto (>20-40%) (95 80 116)
- 4) Forte danneggiamento-asportazione dei travetti prefabbricati del tetto (123 103 143)
- 5) Sollevamento o collasso del solaio sotto tetto lasciando maggior parte delle pareti del piano più alto in piedi (153 133 163)
- 6) Crollo delle pareti del piano più alto (163 145 180)
- 7) Crollo dei due piani più alti di edifici a 3 o più piani (186 162 210)\_(se condominio)
- 8) Distruzione totale di un'ampia parte di edificio (210 190 235)

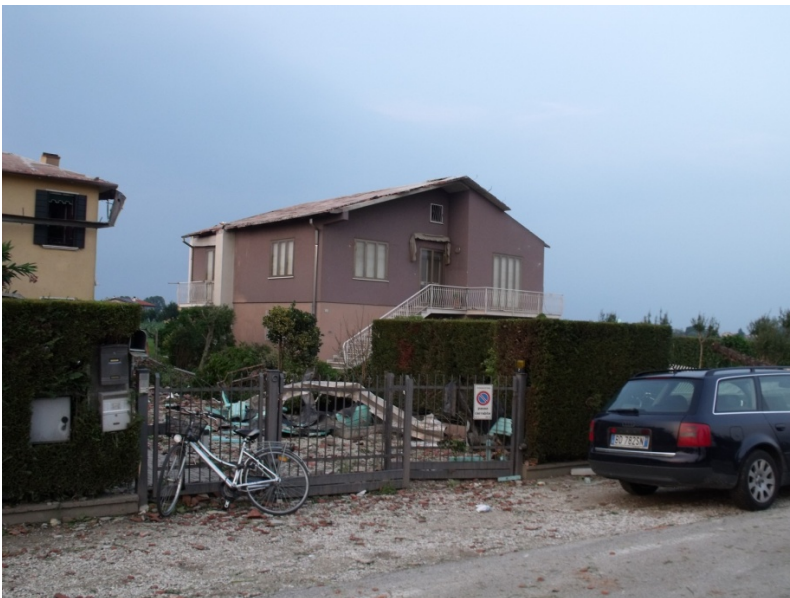
**IMMAGINE 1: D.I. DANNEGGIATO**

- 1) Soglia di danno visibile (66 54 83)
- 2) Perdita limitata dei coppi di copertura del tetto (<20-40%) (80 67 99)
- 3) **Sollevamento del ponte del tetto; significativa perdita dei coppi di copertura del tetto (>20-40%) (95 80 116)**
- 4) Forte danneggiamento-asportazione dei travetti prefabbricati del tetto (123 103 143)
- 5) Sollevamento o collasso del solaio sotto tetto lasciando maggior parte delle pareti del piano più alto in piedi (153 133 163)
- 6) Crollo delle pareti del piano più alto (163 145 180)
- 7) Crollo dei due piani più alti di edifici a 3 o più piani (186 162 210)\_(se condominio)
- 8) Distruzione totale di un'ampia parte di edificio (210 190 235)

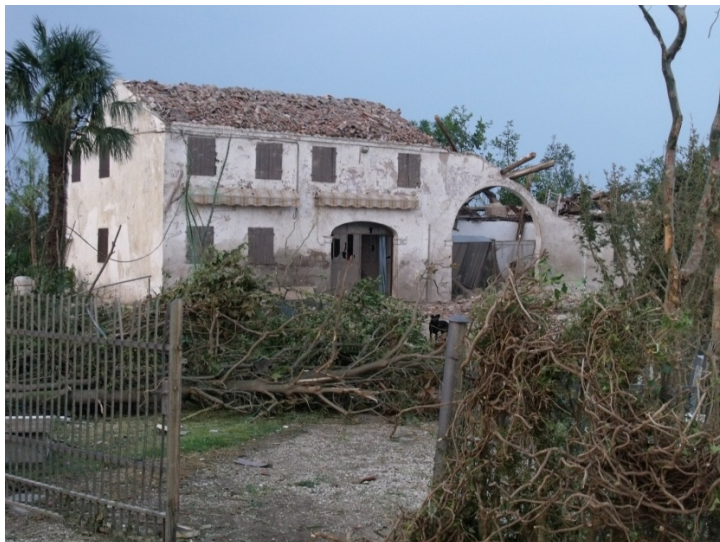
**IMMAGINE 1: D.I. DANNEGGIATO**

- 1) Soglia di danno visibile (66 54 83)
- 2) Perdita limitata dei coppi di copertura del tetto (<20-40%) (80 67 99)
- 3) **Sollevamento del ponte del tetto; significativa perdita dei coppi di copertura del tetto (>20-40%) (95 80 116)**
- 4) Sollevamento o collasso della struttura del tetto lasciando maggior parte delle pareti in piedi (123 103 143)
- 5) Crollo delle pareti del piano più alto (133 115 150)
- 6) Crollo dei due piani più alti di edifici a 3 o più piani (156 132 180)\_(se condominio)
- 7) Distruzione totale di un'ampia parte di edificio (180 160 205)

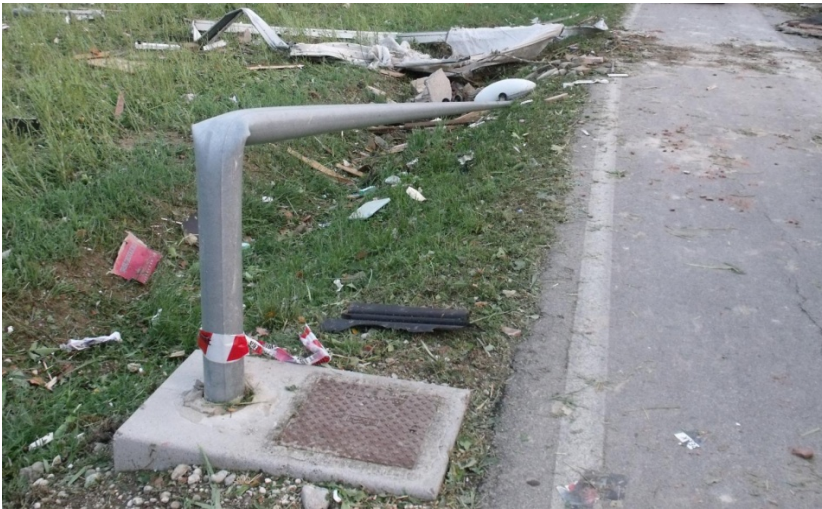
IMMAGINE 1: D.I. DANNEGGIATO

- 1) Soglia di danno visibile (83 70 98)
- 2) Rottura delle braccia in legno (99 80 114)
- 3) Piegamto del palo in legno (108 85 130)
- 4) Rottura del palo in legno (118 98 142)
- 5) Rottura o curvatura dei pali in acciaio o calcestruzzo (138 115 149)
- 6) Collasso delle torri metalliche a traliccio (141 116 165)

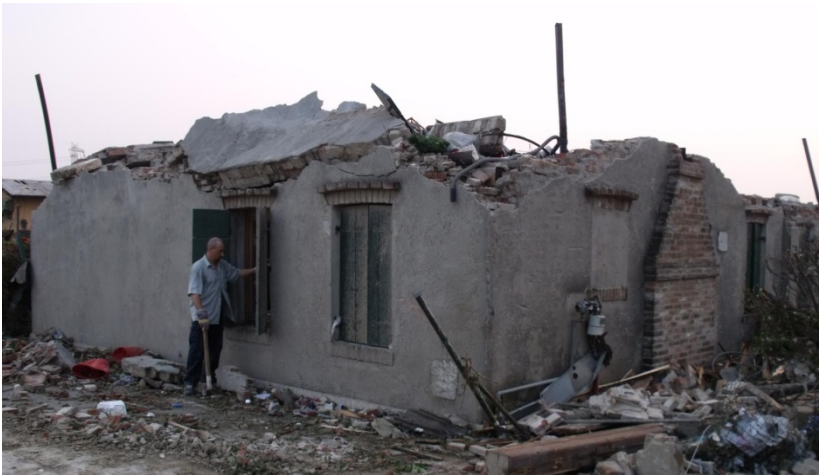
**IMMAGINE 1: D.I. DANNEGGIATO**

- 1) Soglia di danno visibile (66 54 83)
- 2) Perdita limitata dei coppi di copertura del tetto (<20-40%) (80 67 99)
- 3) Sollevamento del ponte del tetto; significativa perdita dei coppi di copertura del tetto (>20-40%) (95 80 116)
- 4) Sollevamento o collasso della struttura del tetto lasciando maggior parte delle pareti in piedi (123 103 143)
- 5) **Crollo delle pareti del piano più alto (133 115 150)**
- 6) Crollo dei due piani più alti di edifici a 3 o più piani (156 132 180)\_(se condominio)
- 7) Distruzione totale di un'ampia parte di edificio (180 160 205)

L'indicatore di danno era costituito da una struttura a 2 piani fuori terra, per cui il grado di danno risulta quello indicato. Si sottolinea una Velocità delle raffiche posizionata tra  $V_{media}$  e  $V_{min}$  quindi al limite superiore della fascia EF2 (trattasi di EF2 strong).

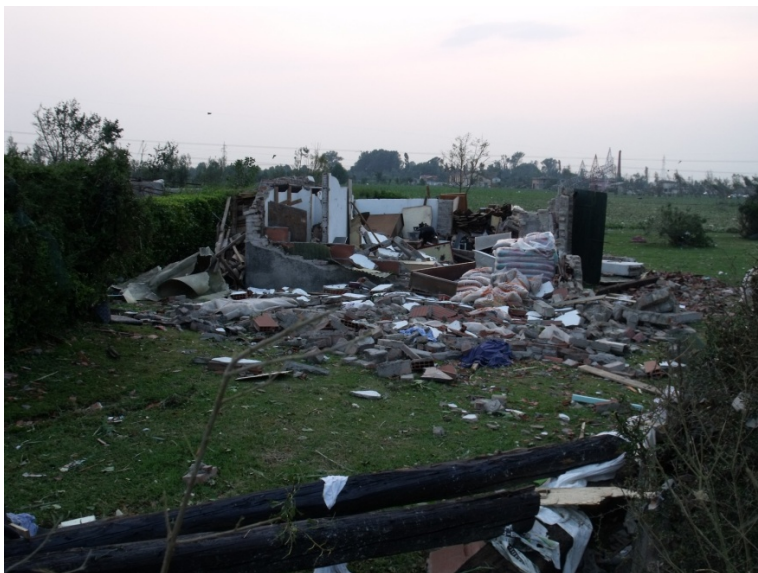
IMMAGINE 1: D.I. DANNEGGIATO

- 1) Soglia di danno visibile (66 54 83)
- 2) Perdita limitata dei coppi di copertura del tetto (<20-40%) (80 67 99)
- 3) Sollevamento del ponte del tetto; significativa perdita dei coppi di copertura del tetto (>20-40%) (95 80 116)
- 4) Sollevamento o collasso della struttura del tetto lasciando maggior parte delle pareti in piedi (123 103 143)
- 5) **Crollo delle pareti (133 115 150)**

L'indicatore di danno era costituito da una struttura a 1 piano fuori terra, per cui il grado di danno risulta quello indicato. Si sottolinea una Velocità delle raffiche posizionata tra  $V_{media}$  e  $V_{min}$  quindi al limite superiore della fascia EF2 (trattasi di EF2 strong).

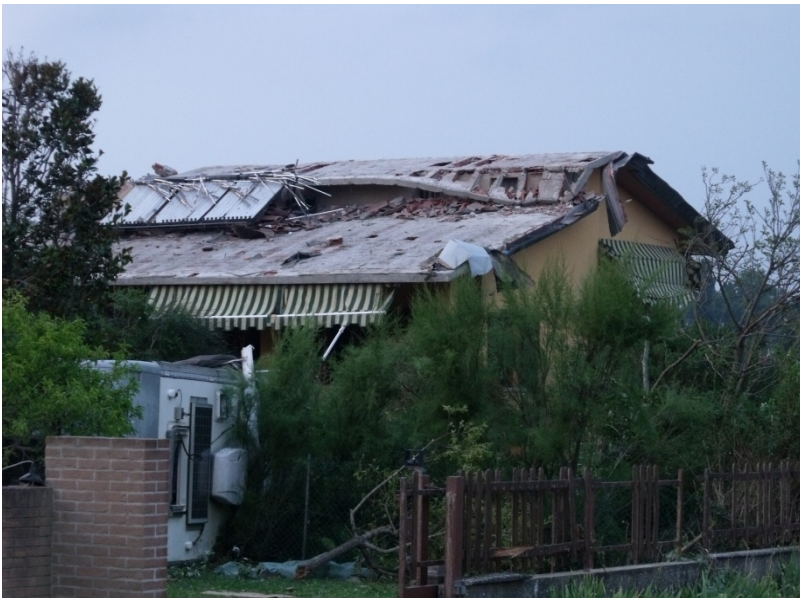
IMMAGINE 1: D.I. DANNEGGIATO

- 1) Soglia di danno visibile (66 54 83)
- 2) Perdita limitata dei coppi di copertura del tetto (<20-40%) (80 67 99)
- 3) Significativa perdita dei coppi di copertura del tetto (>20-40%) (95 80 116)
- 4) Forte lesione o parziale asportazione della soletta "in andamento" (133 103 153)
- 5) Asportazione totale della soletta "in andamento" (163 143 173)
- 6) Sollevamento o collasso del solaio sotto tetto lasciando maggior parte delle pareti del piano più alto in piedi (186 168 203)
- 7) Crollo dei due piani più alti di edifici a 3 o più piani o distruzione totale di un'ampia parte di edificio con difetti costruttivi (205 187 222)\_(se condominio)
