# ALLEGATO AL CAPITOLO 6

## SCHEDE INDICATORI DI DANNO

Si riportano di seguito le schede riassuntive inerenti ad ogni singolo indicatore di danno (DI) analizzato, unitamente ai relativi gradi di danno (DOD) ricavati per ognun indicatore.

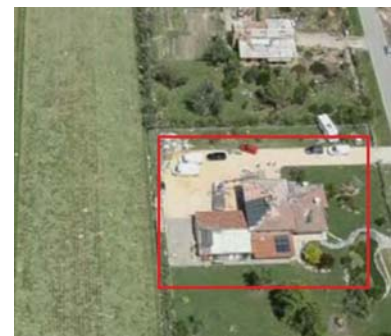
IMMAGINE 1: D.I. DANNEGGIATO

- 1) Soglia di danno visibile (66 54 83)
- 2) Perdita limitata dei coppi di copertura del tetto (<20-40%) (80 67 99)
- 3) **Significativa perdita dei coppi di copertura del tetto (>20-40%) (95 80 116)**

In base all'entità del danno non risulta possibile stabilire la tipologia costruttiva delle strutture verticali portanti e degli impalcati di copertura.

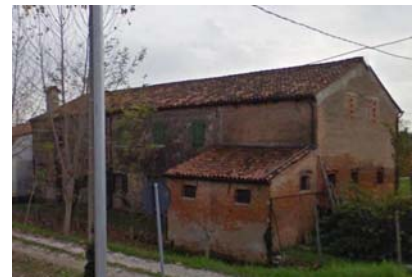
IMMAGINE 2: D.I. DANNEGGIATO O PRIMA DEL DANNO

- 1) Soglia di danno visibile (66 54 83)
- 2) Perdita limitata dei coppi di copertura del tetto (<20-40%) (80 67 99)
- 3) Sollevamento del ponte del tetto; significativa perdita dei coppi di copertura del tetto (>20-40%) (95 80 116)
- 4) Sollevamento o collasso della struttura del tetto lasciando maggior parte delle pareti in piedi (123 103 143)
- 5) **Crollo delle pareti del piano più alto (133 115 150)**
- 6) Crollo dei due piani più alti di edifici a 3 o più piani (156 132 180)\_(se condominio)
- 7) Distruzione totale di un'ampia parte di edificio (180 160 205)

L'indicatore di danno era costituito da una struttura a 2 piani fuori terra, con elementi di sostegno in muratura e pietra; il grado di danno risulta generalmente quello indicato, a parte la porzione est di edificio che è interamente collassato al suolo, da qui la scelta di ipotizzare una Velocità delle raffiche posizionata tra  $V_{media}$  e  $V_{max}$  quindi al limite inferiore della fascia EF3 (trattasi di EF3 weak).

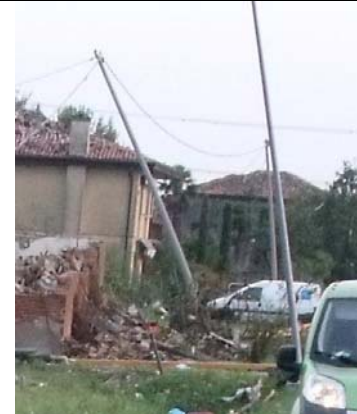
**IMMAGINE 2: D.I. DANNEGGIATO O PRIMA DEL DANNO**

- 1) Soglia di danno visibile (83 70 98)
- 2) Rottura delle braccia in legno (99 80 114)
- 3) Piegamto del palo in legno (108 85 130)
- 4) Rottura del palo in legno (118 98 142)
- 5) **Rottura o curvatura dei pali in acciaio o calcestruzzo (138 115 149)**
- 6) Collasso delle torri metalliche a traliccio (141 116 165)

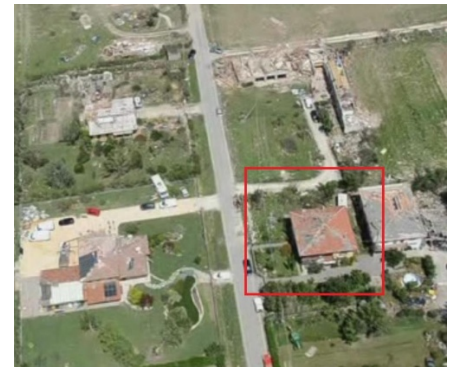
IMMAGINE 2: D.I. DANNEGGIATO O PRIMA DEL DANNO

- 1) Soglia di danno visibile (66 54 83)
- 2) Perdita limitata dei coppi di copertura del tetto (<20-40%) (80 67 99)
- 3) **Significativa perdita dei coppi di copertura del tetto (>20-40%) (95 80 116)**

In base all'entità del danno non risulta possibile stabilire la tipologia costruttiva delle strutture verticali portanti e degli impalcati di copertura.

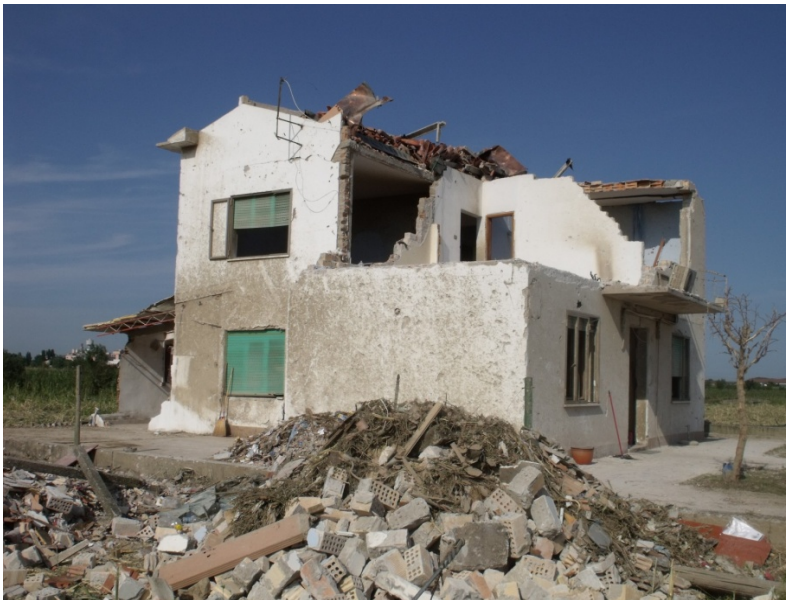
**IMMAGINE 1: D.I. DANNEGGIATO**

E' questo probabilmente l'unico DI di tutto il tornado a veder seriamente coinvolti elementi strutturali in cemento armato (rinvenuti spezzati in alcuni tronconi nel prato ad est, a 50-100 m di distanza). Più di un ragionamento, anche supportato da semplici calcoli, spingerebbe nel vedere questo come l'indicatore caratterizzato dal più alto grado di danno in tutto il percorso tornadico....

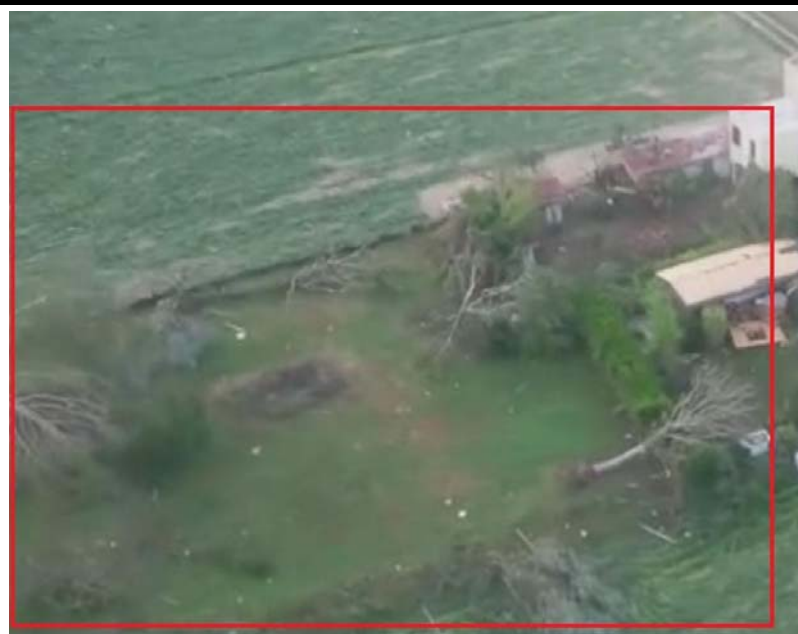
IMMAGINE 1: D.I. DANNEGGIATO

La foto non consente di ipotizzare la specie.

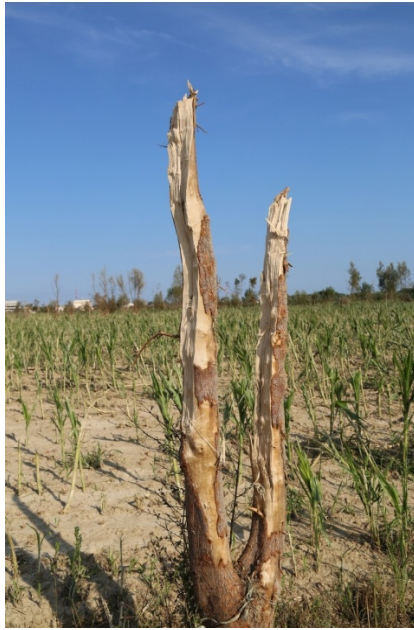
**IMMAGINE 1: D.I. DANNEGGIATO**

Genere ipotizzato *Platanus* sp. Si nota come il corpo principale dell'albero risulta visibilmente scortecciato, sono inoltre visibili i monconi dei rami più grossi, per tali motivi si sottolinea una Velocità delle raffiche posizionata al limite inferiore della fascia EF3 (trattasi di EF3 weak).

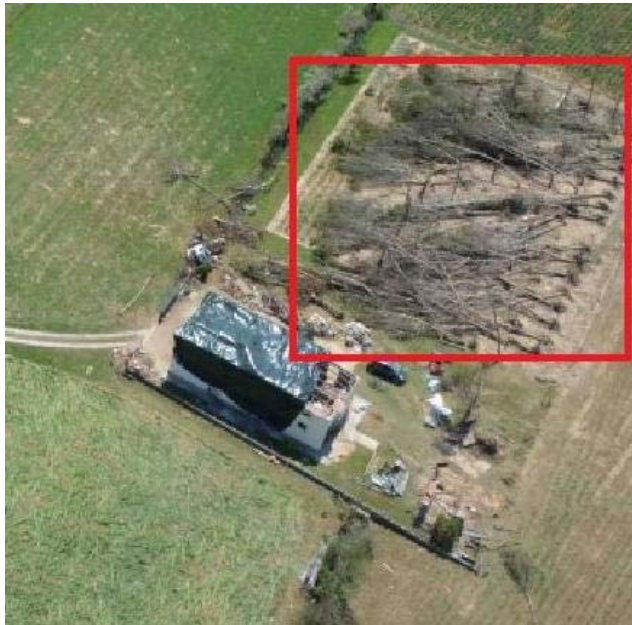
IMMAGINE 1: D.I. DANNEGGIATO

Genere ipotizzato Populus sp. Si nota la quasi totalità di esemplari sradicati, inoltre alcuni esemplari al centro risultano spezzati nel loro tronco principale a bassa altezza, per tali motivi si sottolinea una Velocità delle raffiche posizionata tra  $V_{media}$  e  $V_{max}$  quindi al limite inferiore della fascia EF2 (trattasi di EF2 weak).

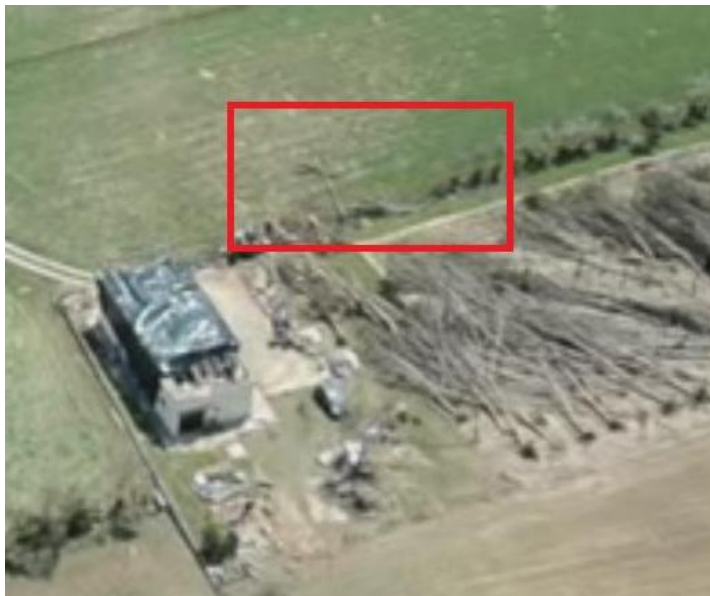
IMMAGINE 1: D.I. DANNEGGIATO

Le foto non consentono di ipotizzare la specie. Si notano in foto un esemplare sradicato e alcuni esemplari spezzati a bassa altezza, per tali motivi si sottolinea una Velocità delle raffiche posizionata tra  $V_{media}$  e  $V_{max}$  quindi al limite inferiore della fascia EF2 (trattasi di EF2 weak).

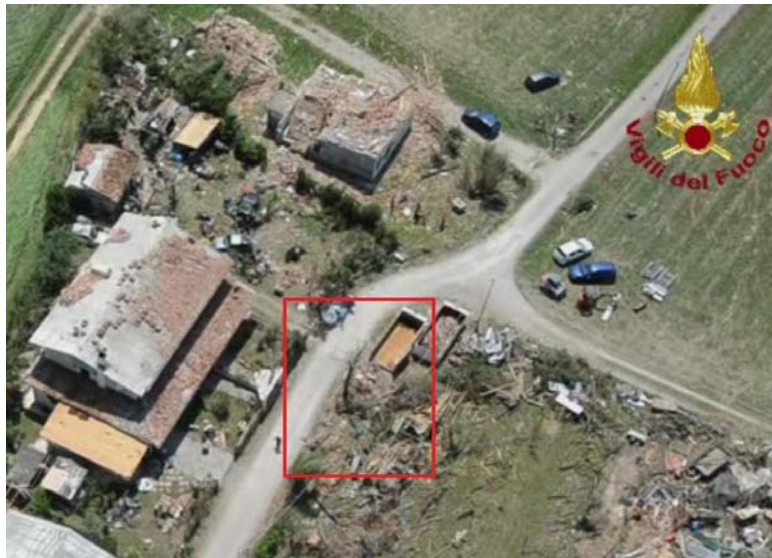
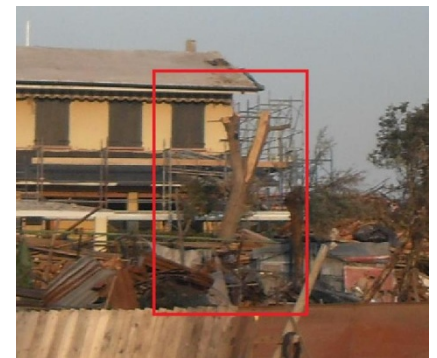
IMMAGINE 1: D.I. DANNEGGIATO

Le foto non consentono di ipotizzare la specie. L'esemplare presenta il tronco principale spezzato e debolmente scortecciato, per tali motivi si sottolinea una Velocità delle raffiche posizionata tra  $V_{media}$  e  $V_{max}$  quindi al limite inferiore della fascia EF2 (trattasi di EF2 weak).

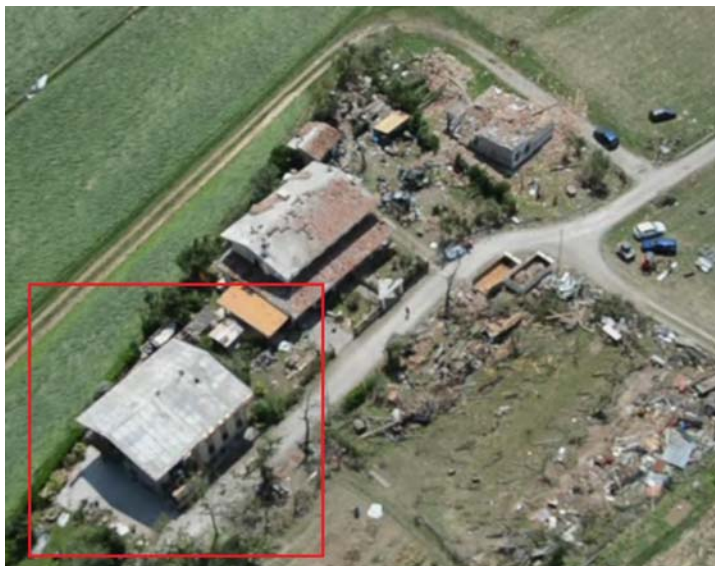
IMMAGINE 1: D.I. DANNEGGIATO

Lascia alquanto perplessi il notare questo indicatore di danno perfettamente “ripulito” dal manto in coppi (ancor più se si pensa che il percorso del tornado ha interessato la parte destra ed alta della foto), si suppone quindi vi sia stata la “mano dell’uomo” tra il momento del passaggio del tornado ed il momento in cui è stata scattata tale foto.

- 1) Soglia di danno visibile (66 54 83)
- 2) Perdita limitata dei coppi di copertura del tetto (<20-40%) (80 67 99)
- 3) **Significativa perdita dei coppi di copertura del tetto (>20-40%) (95 80 116)**
- 4) Forte lesione o parziale asportazione della soletta “in andamento” (133 103 153)
- 5) Asportazione totale della soletta “in andamento” (163 143 173)
- 6) Sollevamento o collasso del solaio sotto tetto lasciando maggior parte delle pareti del piano più alto in piedi (186 168 203)
- 7) Crollo dei due piani più alti di edifici a 3 o più piani o distruzione totale di un’ampia parte di edificio con difetti costruttivi (205 187 222)\_(se condominio)

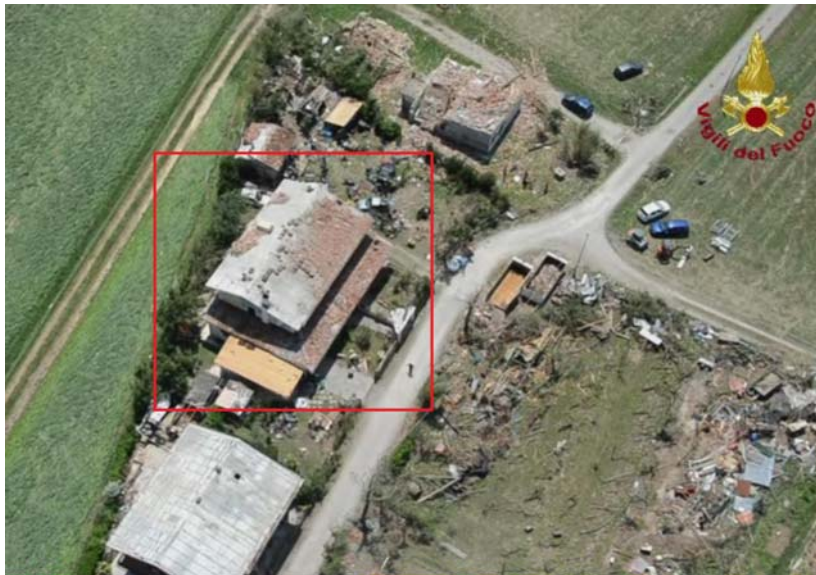
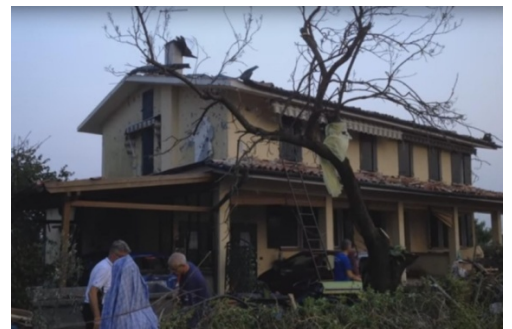
IMMAGINE 1: D.I. DANNEGGIATO

- 1) Soglia di danno visibile (66 54 83)
- 2) Perdita limitata dei coppi di copertura del tetto (<20-40%) (80 67 99)
- 3) **Significativa perdita dei coppi di copertura del tetto (>20-40%) (95 80 116)**
- 4) Forte lesione o parziale asportazione della soletta "in andamento" (133 103 153)
- 5) Asportazione totale della soletta "in andamento" (163 143 173)
- 6) Sollevamento o collasso del solaio sotto tetto lasciando maggior parte delle pareti del piano più alto in piedi (186 168 203)
- 7) Crollo dei due piani più alti di edifici a 3 o più piani o distruzione totale di un'ampia parte di edificio con difetti costruttivi (205 187 222)\_(se condominio)

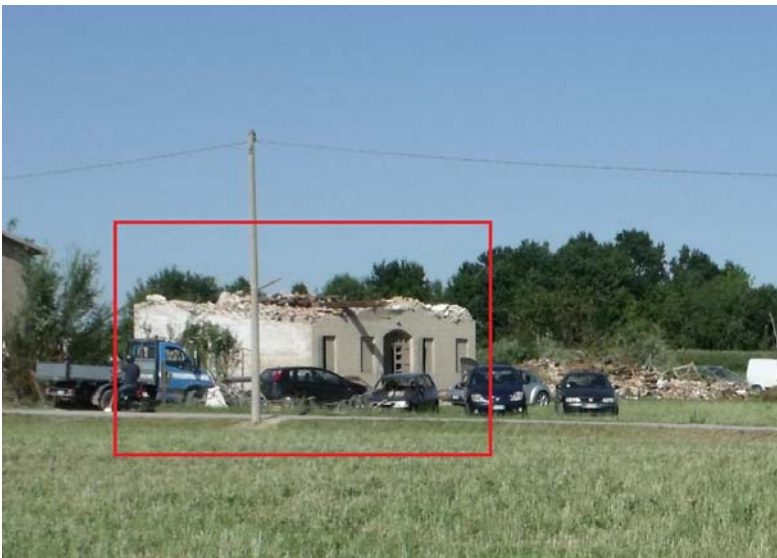
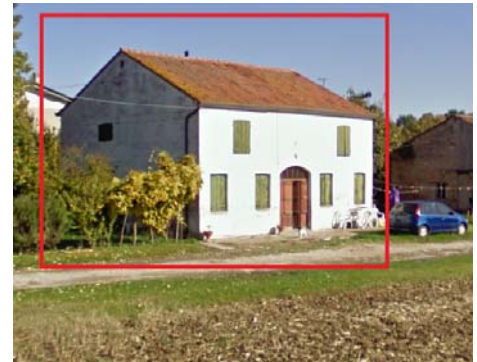
**IMMAGINE 1: D.I. DANNEGGIATO**

- 1) Soglia di danno visibile (66 54 83)
- 2) Perdita limitata dei coppi di copertura del tetto (<20-40%) (80 67 99)
- 3) Sollevamento del ponte del tetto; significativa perdita dei coppi di copertura del tetto (>20-40%) (95 80 116)
- 4) Sollevamento o collasso della struttura del tetto lasciando maggior parte delle pareti in piedi (123 103 143)
- 5) **Crollo delle pareti del piano più alto (133 115 150)**
- 6) Crollo dei due piani più alti di edifici a 3 o più piani (156 132 180)\_(se condominio)
- 7) Distruzione totale di un'ampia parte di edificio (180 160 205)

L'indicatore di danno era costituito da una struttura a 2 piani fuori terra, per cui il grado di danno risulta quello indicato. Si sottolinea una Velocità delle raffiche posizionata tra  $V_{media}$  e  $V_{min}$  quindi al limite superiore della fascia EF2 (trattasi di EF2 strong).

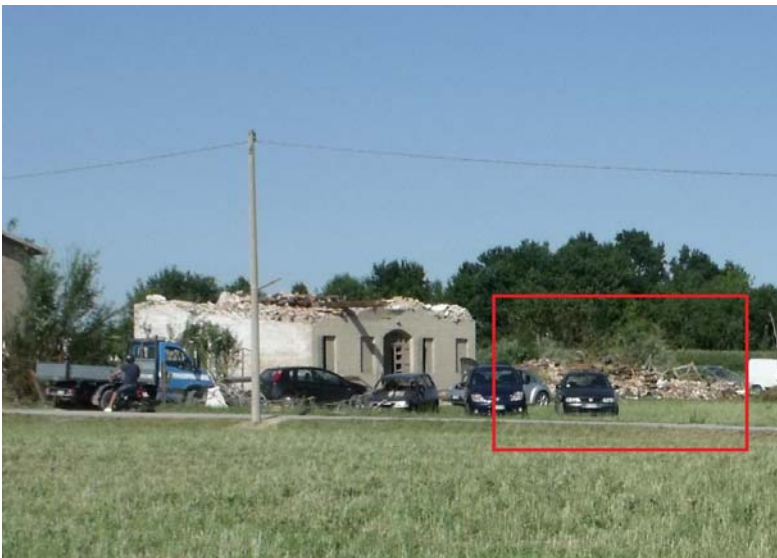
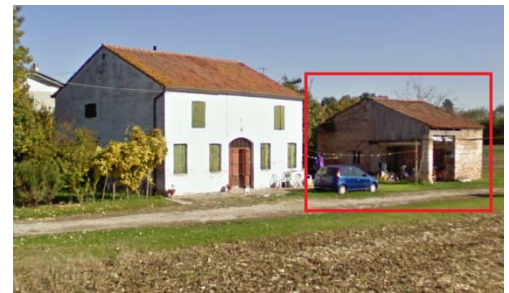
IMMAGINE 1: D.I. DANNEGGIATO

- 1) Soglia di danno visibile (66 54 83)
- 2) Perdita limitata dei coppi di copertura del tetto (<20-40%) (80 67 99)
- 3) Sollevamento del ponte del tetto; significativa perdita dei coppi di copertura del tetto (>20-40%) (95 80 116)
- 4) Sollevamento o collasso della struttura del tetto lasciando maggior parte delle pareti in piedi (123 103 143)
- 5) Crollo delle pareti (133 115 150)

L'indicatore di danno era costituito da una struttura a 1 piano fuori terra, per cui il grado di danno risulta quello indicato.

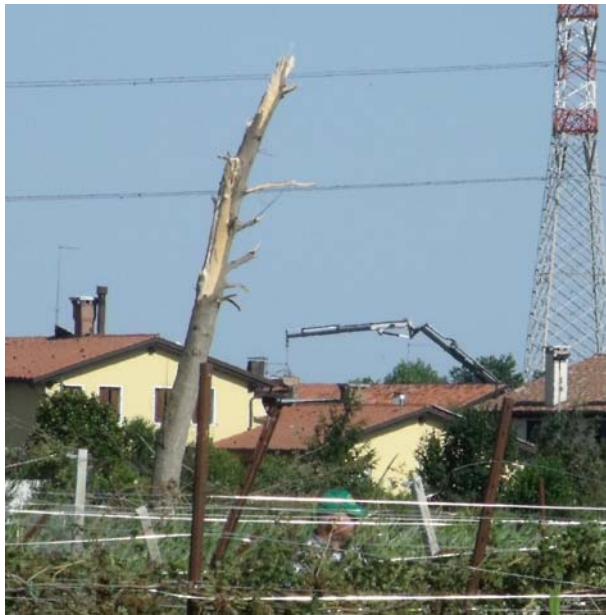
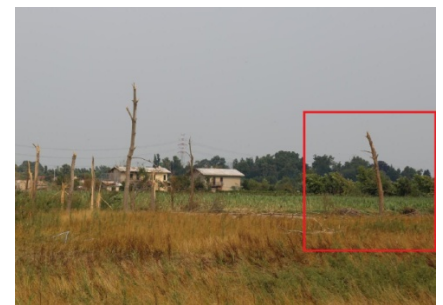
IMMAGINE 1: D.I. DANNEGGIATO

Genere ipotizzato Populus sp. Si nota come il tronco principale dell'albero risulta spezzato e parzialmente scortecciato in sommità, per tale motivo si sottolinea una Velocità delle raffiche posizionata tra  $V_{media}$  e  $V_{max}$  quindi nella fascia EF2.

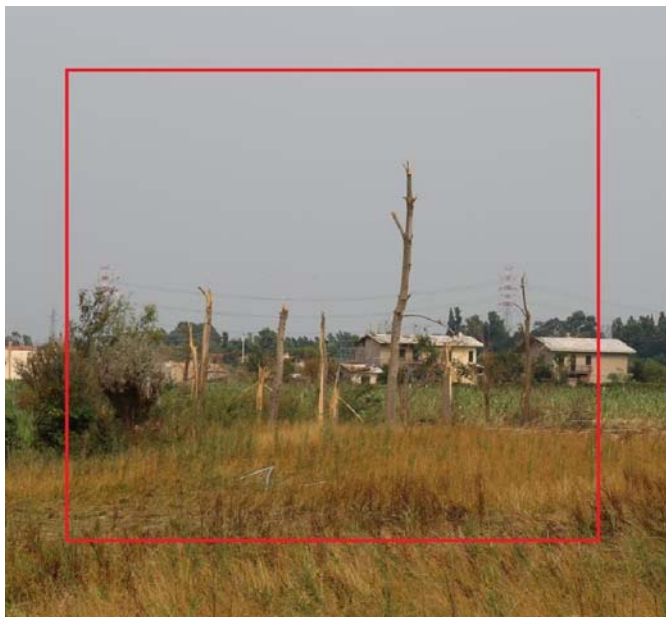
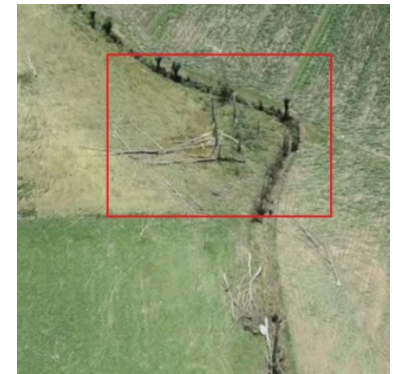
IMMAGINE 1: D.I. DANNEGGIATO

Genere ipotizzato Populus sp. Si nota come tutti i tronchi principali degli alberi risultino spezzati, alcuni di questi parzialmente scortecciati anche nella parte bassa, per tale motivo si sottolinea una Velocità delle raffiche posizionata tra  $V_{media}$  e  $V_{min}$  quindi nella fascia EF2 (trattasi di EF2 strong).

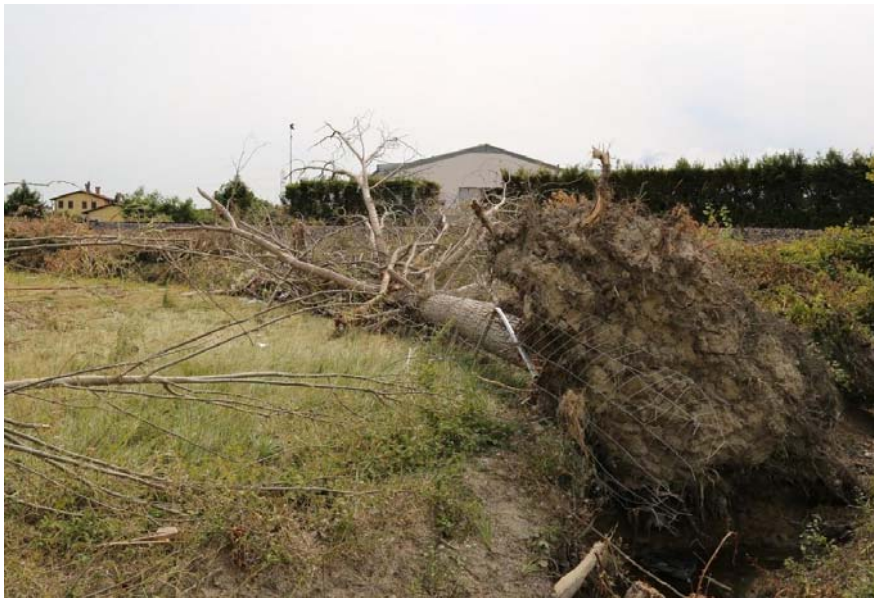
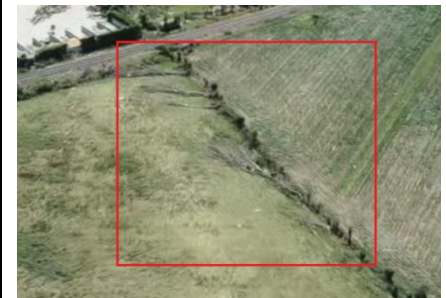
IMMAGINE 1: D.I. DANNEGGIATO

Genere ipotizzato Populus sp. Si nota la maggior parte di esemplari sradicati, inoltre alcuni esemplari risultano spezzati nel loro tronco principale a bassa altezza, per tali motivi si sottolinea una Velocità delle raffiche posizionata tra  $V_{media}$  e  $V_{max}$  quindi al limite inferiore della fascia EF2 (trattasi di EF2 weak).

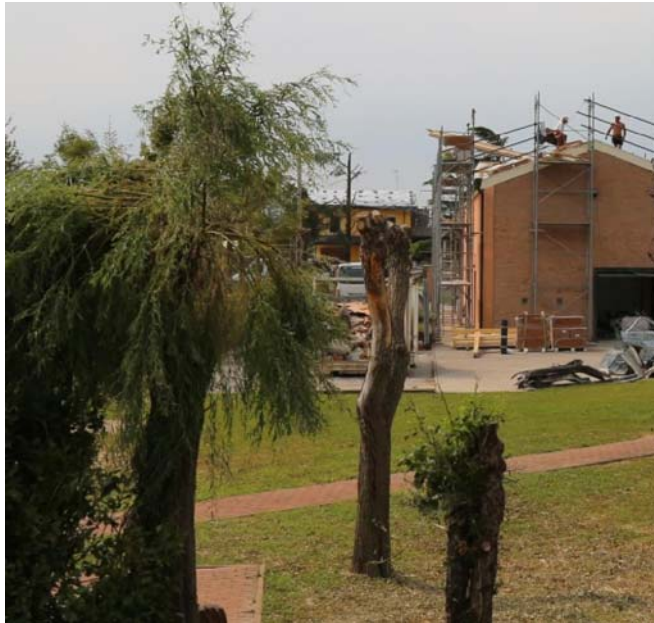
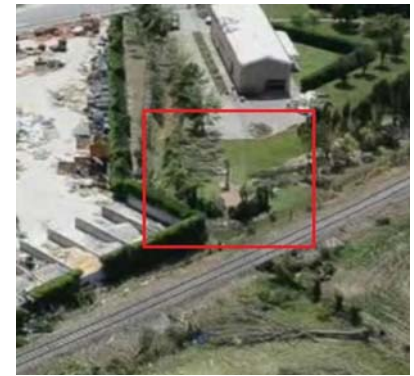
IMMAGINE 1: D.I. DANNEGGIATO

Genere ipotizzato Salix sp. A prescindere dai tagli artificiali dei rami più grossi (probabilmente eseguiti post evento tornadico) si notano evidenti segni di scortecciatura nella parte medio-alta del tronco principale, dunque per tale motivo si sottolinea una Velocità delle raffiche posizionata tra  $V_{media}$  e  $V_{max}$  quindi nella fascia EF2 (trattasi di EF2 weak)

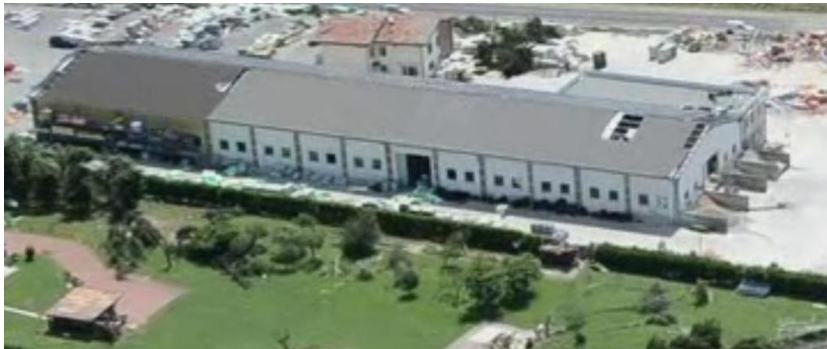
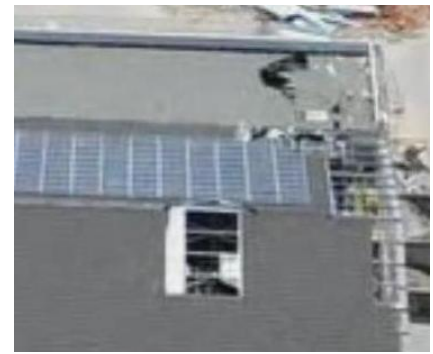
IMMAGINE 1: D.I. DANNEGGIATO

- 1) Soglia di danno visibile (67 54 83)
- 2) Collasso verso l'interno o verso l'esterno di portoni ad apertura verticale (a tapparella) o di resistenza equivalente (89 75 108)
- 3) La lamiera grecata del tetto ed i pannelli di tamponamento vengono asportati dall'edificio (95 78 120)
- 4) Cedimento dell'ancoraggio delle colonne (117 96 135)
- 5) Torsione degli arcarecci di copertura (118 95 138)
- 6) Cedimento dei controventi (croci di S. Andrea) del sistema di resistenza ai carichi laterali (138 118 158)
- 7) Progressivo collasso dei telai rigidi (143 120 168)
- 8) Totale distruz. dell'edificio (155 132 178)

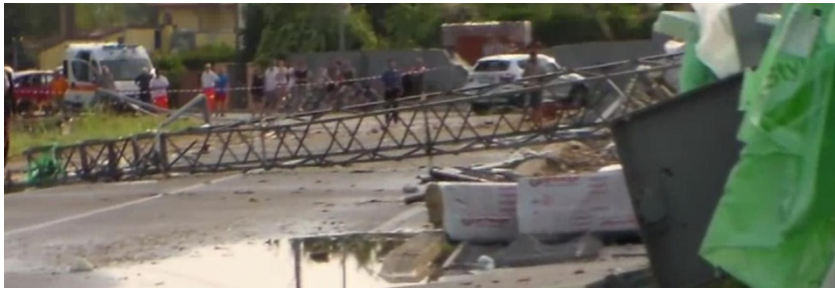
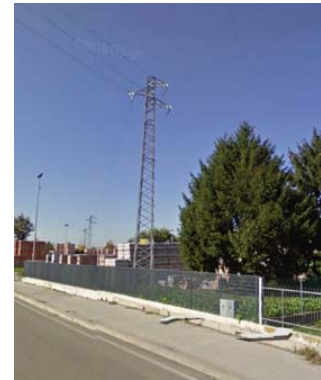
**IMMAGINE 1: D.I. DANNEGGIATO**

Per pura esigenza di gradualità sulle variazioni dei gradi di classificazione si sottolinea una Velocità delle raffiche posizionata tra  $V_{media}$  e  $V_{min}$  quindi nella fascia EF2.

- 1) Soglia di danno visibile (83 70 98)
- 2) Rottura delle braccia in legno (99 80 114)
- 3) Piegamto del palo in legno (108 85 130)
- 4) Rottura del palo in legno (118 98 142)
- 5) Rottura o curvatura dei pali in acciaio o calcestruzzo (138 115 149)
- 6) **Collasso delle torri metalliche a traliccio (141 116 165)**

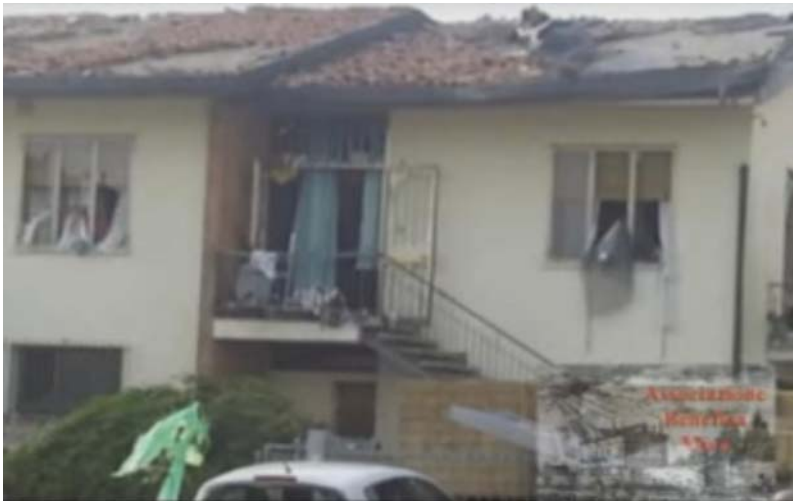
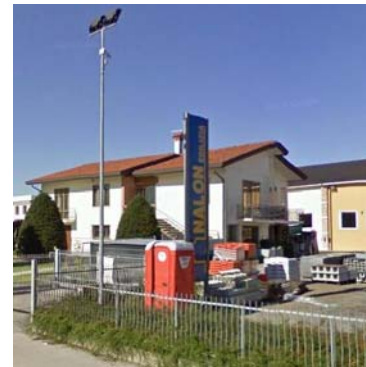
**IMMAGINE 1: D.I. DANNEGGIATO**

- 1) Soglia di danno visibile (66 54 83)
- 2) Perdita limitata dei coppi di copertura del tetto (<20-40%) (80 67 99)
- 3) **Significativa perdita dei coppi di copertura del tetto (>20-40%) (95 80 116)**
- 4) Forte lesione o parziale asportazione della soletta "in andamento" (133 103 153)
- 5) Asportazione totale della soletta "in andamento" (163 143 173)
- 6) Sollevamento o collasso del solaio sotto tetto lasciando maggior parte delle pareti del piano più alto in piedi (186 168 203)
- 7) Crollo dei due piani più alti di edifici a 3 o più piani o distruzione totale di un'ampia parte di edificio con difetti costruttivi (205 187 222)\_(se condominio)

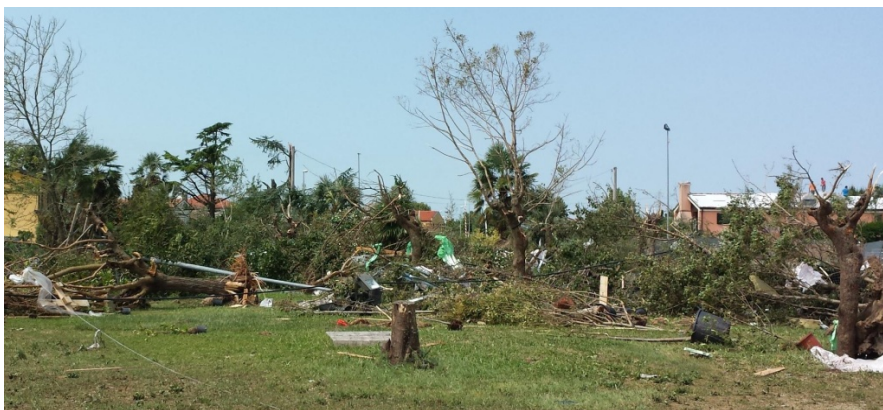
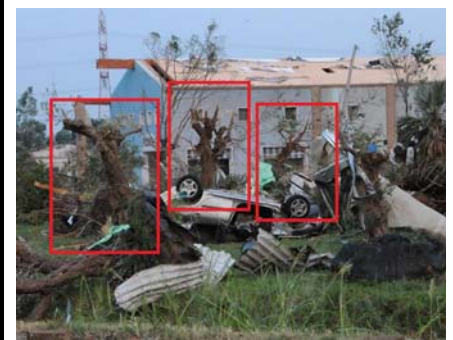
IMMAGINE 1: D.I. DANNEGGIATO

Le foto non consentono di ipotizzare la specie. Si nota la quasi totalità di esemplari o sradicati o spezzati, anche nel loro tronco principale a bassa altezza, per tali motivi si sottolinea una Velocità delle raffiche posizionata tra  $V_{media}$  e  $V_{max}$  quindi al limite inferiore della fascia EF2 (trattasi di EF2 weak).

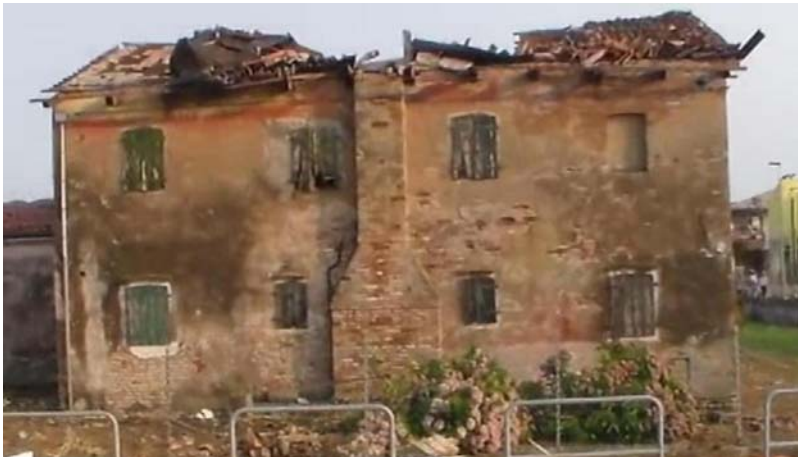
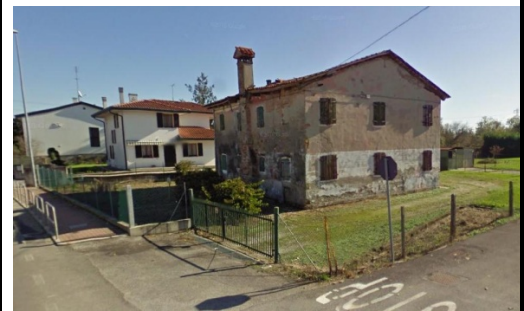
IMMAGINE 1: D.I. DANNEGGIATO

- 1) Soglia di danno visibile (66 54 83)
- 2) Perdita limitata dei coppi di copertura del tetto (<20-40%) (80 67 99)
- 3) Sollevamento del ponte del tetto; significativa perdita dei coppi di copertura del tetto (>20-40%) (95 80 116)
- 4) Sollevamento o collasso della struttura del tetto lasciando maggior parte delle pareti in piedi (123 103 143)
- 5) Crollo delle pareti del piano più alto (133 115 150)
- 6) Crollo dei due piani più alti di edifici a 3 o più piani (156 132 180)\_(se condominio)
- 7) Distruzione totale di un'ampia parte di edificio (180 160 205)

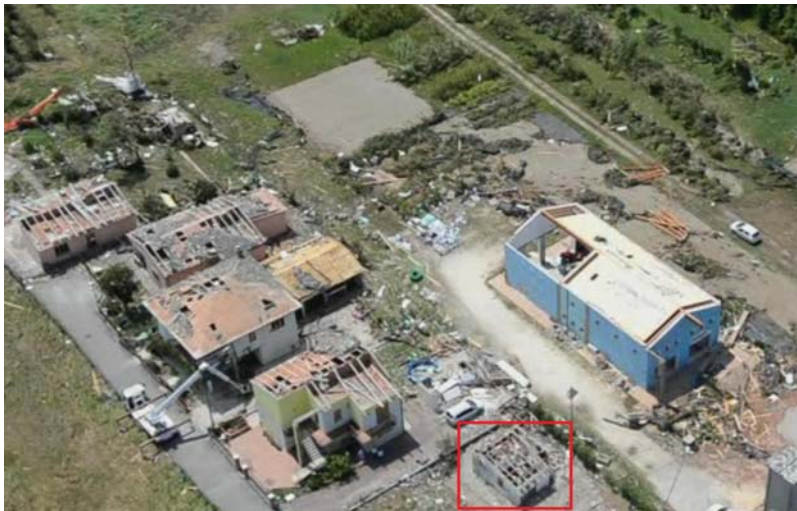
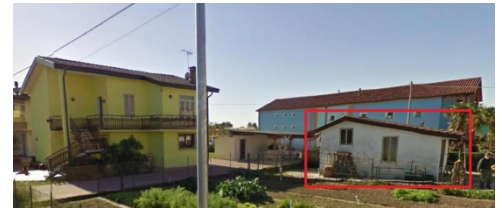
IMMAGINE 1: D.I. DANNEGGIATO

- 1) Soglia di danno visibile (66 54 83)
- 2) Perdita limitata dei coppi di copertura del tetto (<20-40%) (80 67 99)
- 3) Sollevamento del ponte del tetto; significativa perdita dei coppi di copertura del tetto (>20-40%) (95 80 116)
- 4) Forte danneggiamento-asportazione dei travetti prefabbricati del tetto (123 103 143)
- 5) Sollevamento o collasso del solaio sotto tetto lasciando maggior parte delle pareti del piano più alto in piedi (153 133 163)
- 6) Crollo delle pareti del piano più alto (163 145 180)
- 7) Crollo dei due piani più alti di edifici a 3 o più piani (186 162 210)\_(se condominio)
- 8) Distruzione totale di un'ampia parte di edificio (210 190 235)

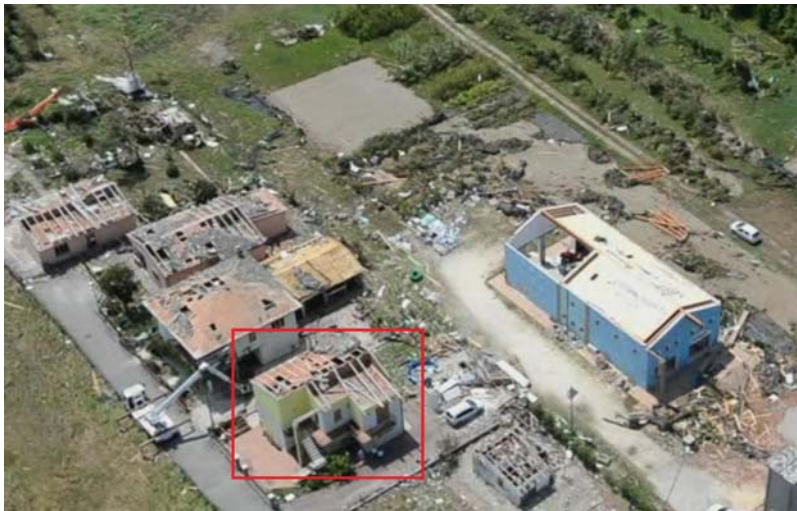
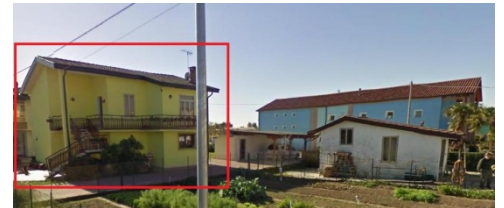
**IMMAGINE 1: D.I. DANNEGGIATO**

- 1) Soglia di danno visibile (66 54 83)
- 2) Perdita limitata dei coppi di copertura del tetto (<20-40%) (80 67 99)
- 3) Sollevamento del ponte del tetto; significativa perdita dei coppi di copertura del tetto (>20-40%) (95 80 116)
- 4) **Forte danneggiamento-asportazione dei travetti prefabbricati del tetto (123 103 143)**
- 5) Sollevamento o collasso del solaio sotto tetto lasciando maggior parte delle pareti del piano più alto in piedi (153 133 163)
- 6) Crollo delle pareti del piano più alto (163 145 180)
- 7) Crollo dei due piani più alti di edifici a 3 o più piani (186 162 210)\_(se condominio)
- 8) Distruzione totale di un'ampia parte di edificio (210 190 235)

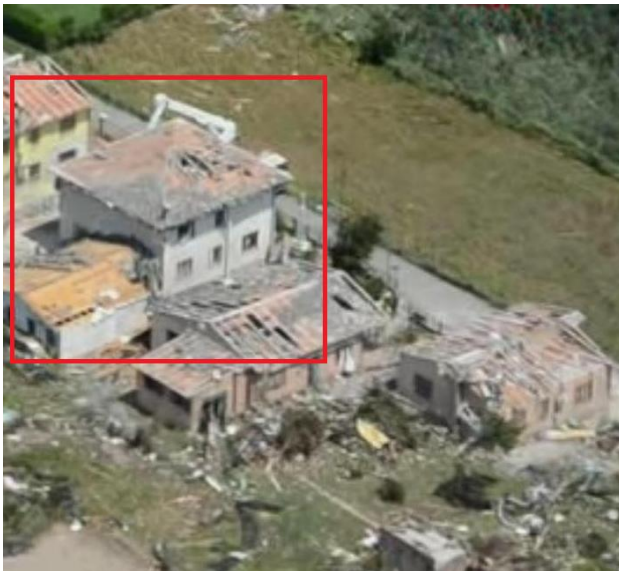
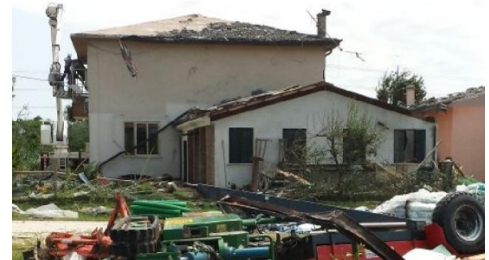
IMMAGINE 1: D.I. DANNEGGIATO

- 1) Soglia di danno visibile (66 54 83)
- 2) Perdita limitata dei coppi di copertura del tetto (<20-40%) (80 67 99)
- 3) Sollevamento del ponte del tetto; significativa perdita dei coppi di copertura del tetto (>20-40%) (95 80 116)
- 4) Forte danneggiamento-asportazione dei travetti prefabbricati del tetto (123 103 143)
- 5) Sollevamento o collasso del solaio sotto tetto lasciando maggior parte delle pareti del piano più alto in piedi (153 133 163)
- 6) Crollo delle pareti del piano più alto (163 145 180)
- 7) Crollo dei due piani più alti di edifici a 3 o più piani (186 162 210)\_(se condominio)
- 8) Distruzione totale di un'ampia parte di edificio (210 190 235)

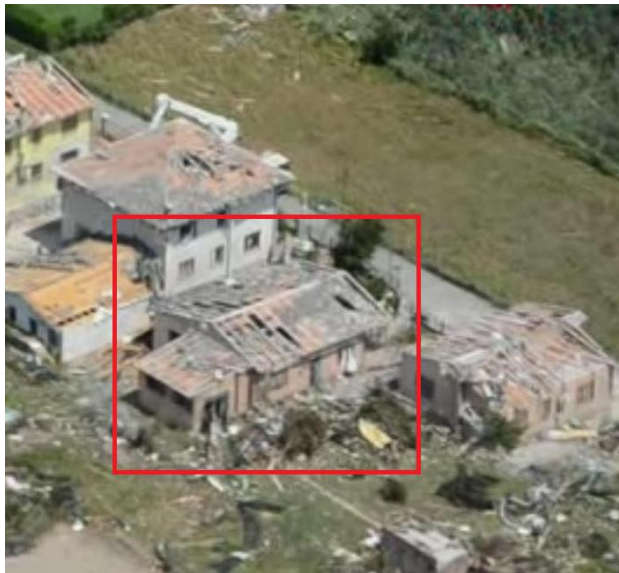
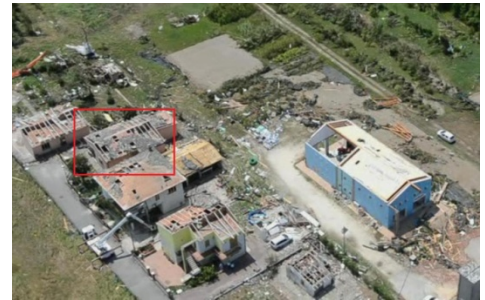
**IMMAGINE 1: D.I. DANNEGGIATO**

- 1) Soglia di danno visibile (66 54 83)
- 2) Perdita limitata dei coppi di copertura del tetto (<20-40%) (80 67 99)
- 3) **Sollevamento del ponte del tetto; significativa perdita dei coppi di copertura del tetto (>20-40%) (95 80 116)**
- 4) Forte danneggiamento-asportazione dei travetti prefabbricati del tetto (123 103 143)
- 5) Sollevamento o collasso del solaio sotto tetto lasciando maggior parte delle pareti del piano più alto in piedi (153 133 163)
- 6) Crollo delle pareti del piano più alto (163 145 180)
- 7) Crollo dei due piani più alti di edifici a 3 o più piani (186 162 210)\_(se condominio)
- 8) Distruzione totale di un'ampia parte di edificio (210 190 235)

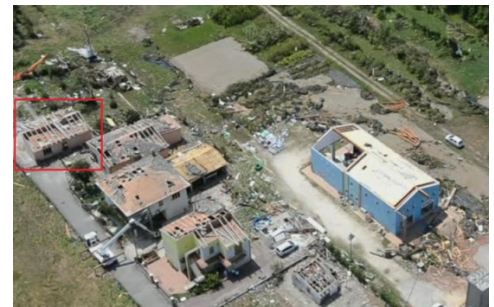
**IMMAGINE 1: D.I. DANNEGGIATO**

- 1) Soglia di danno visibile (66 54 83)
- 2) Perdita limitata dei coppi di copertura del tetto (<20-40%) (80 67 99)
- 3) Sollevamento del ponte del tetto; significativa perdita dei coppi di copertura del tetto (>20-40%) (95 80 116)
- 4) **Forte danneggiamento-asportazione dei travetti prefabbricati del tetto (123 103 143)**
- 5) Sollevamento o collasso del solaio sotto tetto lasciando maggior parte delle pareti del piano più alto in piedi (153 133 163)
- 6) Crollo delle pareti del piano più alto (163 145 180)
- 7) Crollo dei due piani più alti di edifici a 3 o più piani (186 162 210)\_(se condominio)
- 8) Distruzione totale di un'ampia parte di edificio (210 190 235)

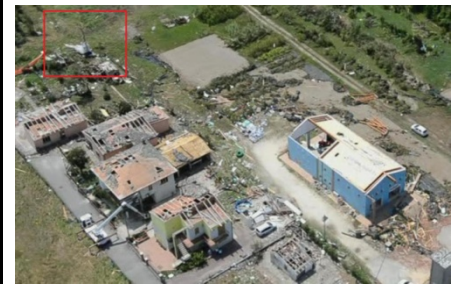
IMMAGINE 1: D.I. DANNEGGIATO

Le foto non consentono di ipotizzare la specie. Si nota che l'esemplare in foto risulta anche debolmente scortecciato (in sommità) oltre che spezzato, per tali motivi si sottolinea una Velocità delle raffiche posizionata tra  $V_{media}$  e  $V_{max}$  quindi al limite inferiore della fascia EF2 (trattasi di EF2 weak).

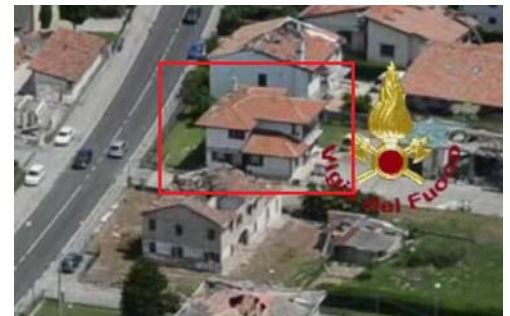
IMMAGINE 1: D.I. DANNEGGIATO

- 1) Soglia di danno visibile (66 54 83)
- 2) Perdita limitata dei coppi di copertura del tetto (<20-40%) (80 67 99)
- 3) **Significativa perdita dei coppi di copertura del tetto (>20-40%) (95 80 116)**

In base all'entità del danno non risulta possibile stabilire la tipologia costruttiva delle strutture verticali portanti e degli impalcati di copertura.

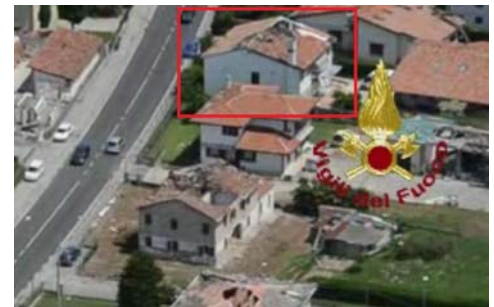
IMMAGINE 1: D.I. DANNEGGIATO

- 1) Soglia di danno visibile (66 54 83)
- 2) Perdita limitata dei coppi di copertura del tetto (<20-40%) (80 67 99)
- 3) Sollevamento del ponte del tetto; significativa perdita dei coppi di copertura del tetto (>20-40%) (95 80 116)
- 4) Forte danneggiamento-asportazione dei travetti prefabbricati del tetto (123 103 143)
- 5) Sollevamento o collasso del solaio sotto tetto lasciando maggior parte delle pareti del piano più alto in piedi (153 133 163)
- 6) Crollo delle pareti del piano più alto (163 145 180)
- 7) Crollo dei due piani più alti di edifici a 3 o più piani (186 162 210)\_(se condominio)
- 8) Distruzione totale di un'ampia parte di edificio (210 190 235)

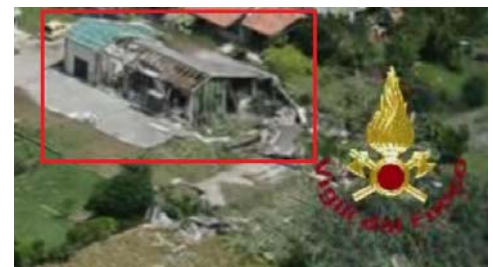
**IMMAGINE 1: D.I. DANNEGGIATO**

- 1) Soglia di danno visibile (66 54 83)
- 2) Perdita limitata dei coppi di copertura del tetto (<20-40%) (80 67 99)
- 3) **Sollevamento del ponte del tetto; significativa perdita dei coppi di copertura del tetto (>20-40%) (95 80 116)**
- 4) Sollevamento o collasso della struttura del tetto lasciando maggior parte delle pareti in piedi (123 103 143)
- 5) Crollo delle pareti del piano più alto (133 115 150)
- 6) Crollo dei due piani più alti di edifici a 3 o più piani (156 132 180)\_(se condominio)
- 7) Distruzione totale di un'ampia parte di edificio (180 160 205)

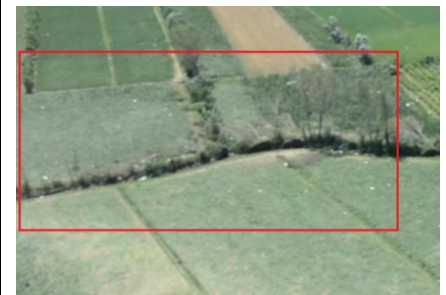
IMMAGINE 1: D.I. DANNEGGIATO

Le foto non consentono di ipotizzare la specie. Si nota come alcuni tronchi degli alberi risultino spezzati, alcuni di questi parzialmente scortecciati anche nella parte medio-bassa, per tale motivo si sottolinea una Velocità delle raffiche posizionata tra  $V_{media}$  e  $V_{max}$  quindi nella fascia EF2 (trattasi di EF2 weak).

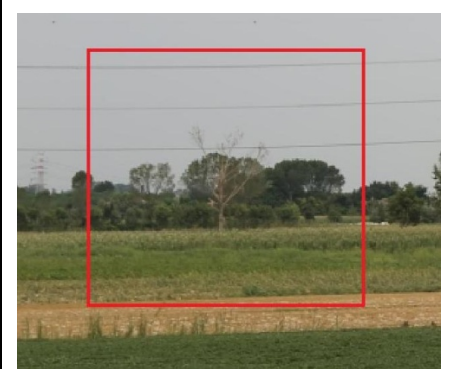
IMMAGINE 1: D.I. DANNEGGIATO

Genere ipotizzato *Platanus* sp. Essendo questa una parte di path avara di indicatori di danno e per pura esigenza di gradualità sulle variazioni di gradi di classificazione si sottolinea una Velocità delle raffiche posizionata tra  $V_{media}$  e  $V_{max}$  quindi al limite inferiore della fascia EF1 (trattasi di EF1 weak).

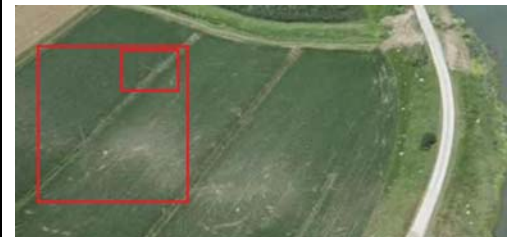
**IMMAGINE 1: D.I. DANNEGGIATO**

- 1) Soglia di danno visibile (83 70 98)
- 2) Rottura delle braccia in legno (99 80 114)
- 3) **Piegamento del palo in legno (108 85 130)**
- 4) Rottura del palo in legno (118 98 142)
- 5) Rottura o curvatura dei pali in acciaio o calcestruzzo (138 115 149)
- 6) Collasso delle torri metalliche a traliccio (141 116 165)

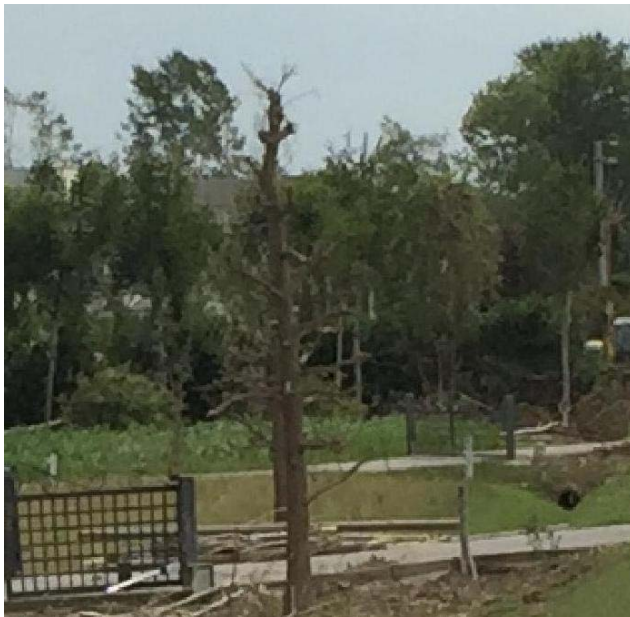
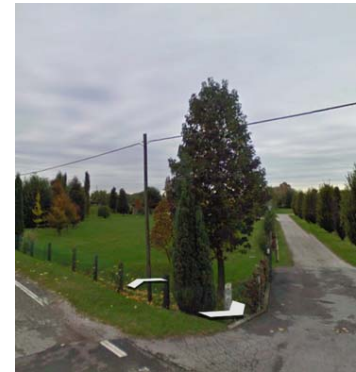
**POSIZIONE D.I. NEL PATH COMPLESSIVO**

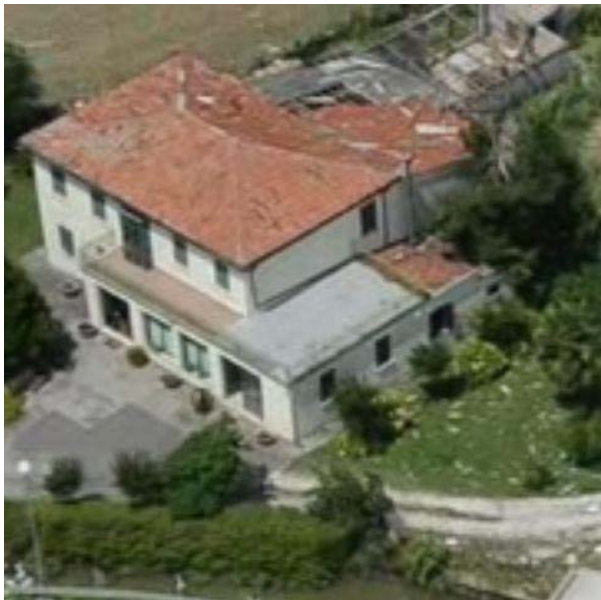
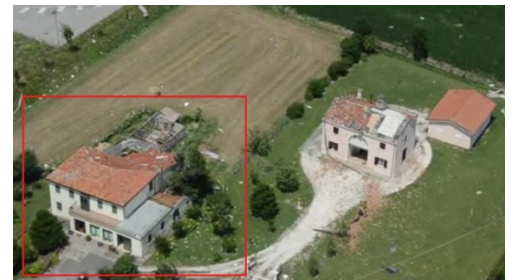
- 1) Soglia di danno visibile (66 54 83)
- 2) Perdita limitata dei coppi di copertura del tetto (<20-40%) (80 67 99)
- 3) Significativa perdita dei coppi di copertura del tetto (>20-40%) (95 80 116)

In base all'entità del danno non risulta possibile stabilire la tipologia costruttiva delle strutture verticali portanti e degli impalcati di copertura.

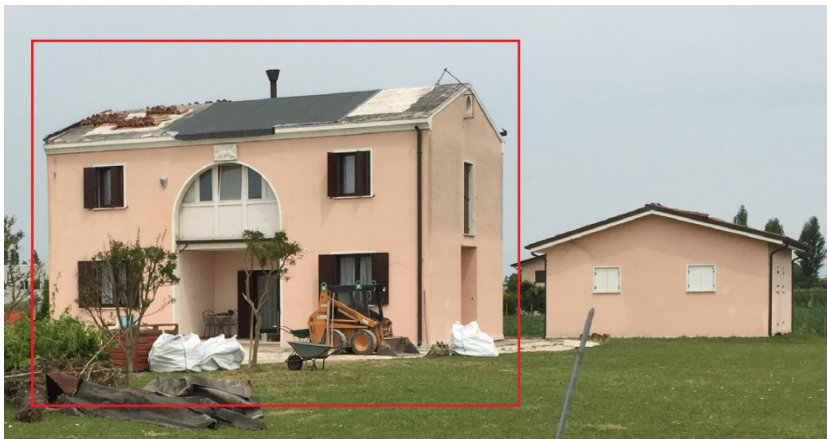
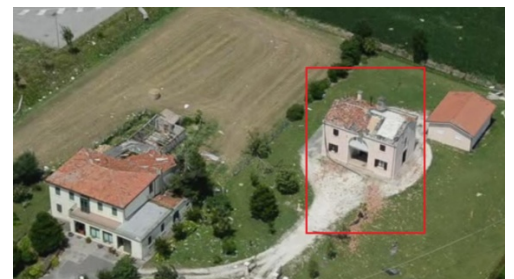
- 1) Soglia di danno visibile (66 54 83)
- 2) Perdita limitata dei coppi di copertura del tetto (<20-40%) (80 67 99)
- 3) **Significativa perdita dei coppi di copertura del tetto (>20-40%) (95 80 116)**
- 4) Forte lesione o parziale asportazione della soletta "in andamento" (133 103 153)
- 5) Asportazione totale della soletta "in andamento" (163 143 173)
- 6) Sollevamento o collasso del solaio sotto tetto lasciando maggior parte delle pareti del piano più alto in piedi (186 168 203)
- 7) Crollo dei due piani più alti di edifici a 3 o più piani o distruzione totale di un'ampia parte di edificio con difetti costruttivi (205 187 222)\_(se condominio)

In base all'entità del danno non risulta possibile stabilire la tipologia costruttiva delle strutture verticali portanti e degli impalcati di copertura.

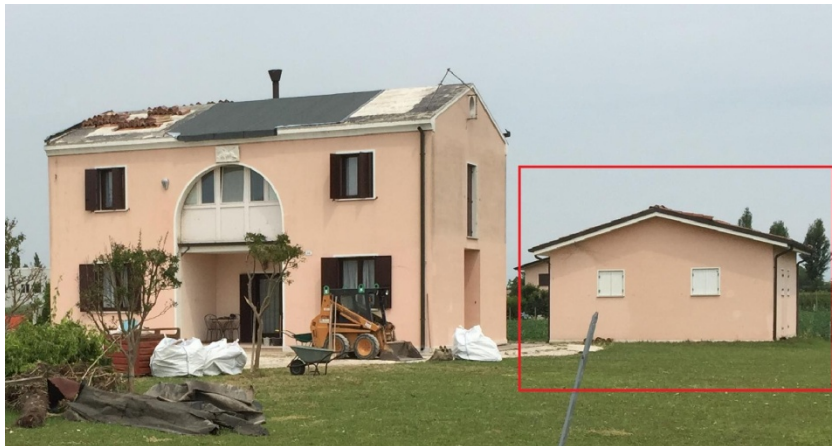
- 1) Soglia di danno visibile (66 54 83)
- 2) Perdita limitata dei coppi di copertura del tetto (<20-40%) (80 67 99)
- 3) Significativa perdita dei coppi di copertura del tetto (>20-40%) (95 80 116)

In base all'entità del danno non risulta possibile stabilire la tipologia costruttiva delle strutture verticali portanti e degli impalcati di copertura.

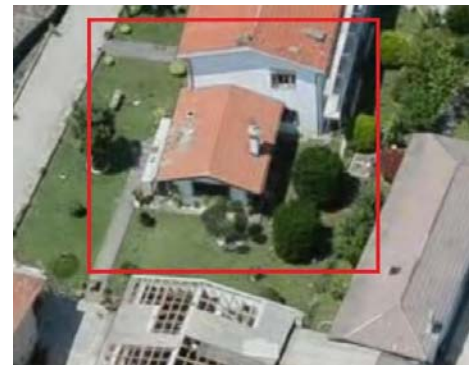
IMMAGINE 1: D.I. DANNEGGIATO

In base all'entità del danno non risulta possibile stabilire la tipologia costruttiva delle strutture verticali portanti e degli impalcati di copertura.

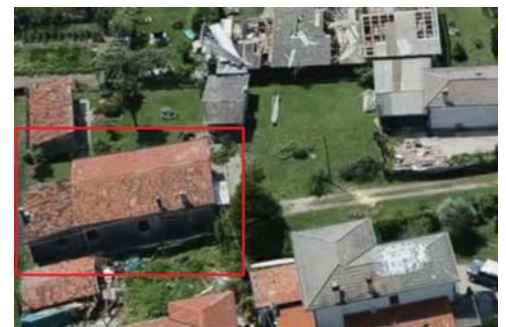
**IMMAGINE 1: D.I. DANNEGGIATO**

In base all'entità del danno non risulta possibile stabilire la tipologia costruttiva delle strutture verticali portanti e degli impalcati di copertura.

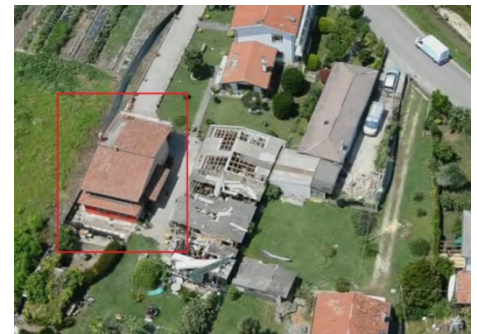
**IMMAGINE 1: D.I. DANNEGGIATO**

In base all'entità del danno non risulta possibile stabilire la tipologia costruttiva delle strutture verticali portanti e degli impalcati di copertura.

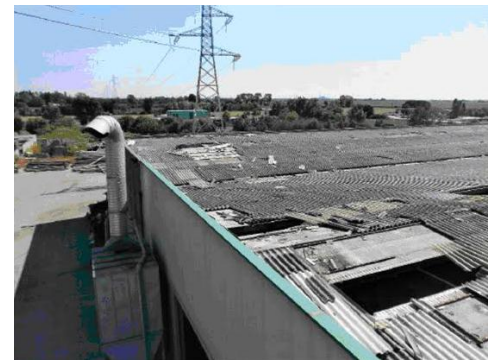
IMMAGINE 2: D.I. DANNEGGIATO O PRIMA DEL DANNO

- 1) Soglia di danno visibile (67 54 83)
- 2) **Collasso verso l'interno o verso l'esterno di portoni ad apertura verticale (a tapparella) o di resistenza equivalente (89 75 108)**
- 3) La lamiera grecata del tetto ed i pannelli di tamponamento vengono asportati dall'edificio (95 78 120)
- 4) Cedimento dell'ancoraggio delle colonne (117 96 135)
- 5) Torsione degli arcarecci di copertura (118 95 138)
- 6) Cedimento dei controventi (croci di S. Andrea) del sistema di resistenza ai carichi laterali (138 118 158)
- 7) Progressivo collasso dei telai rigidi (143 120 168)
- 8) Totale distruz. dell'edificio (155 132 178)

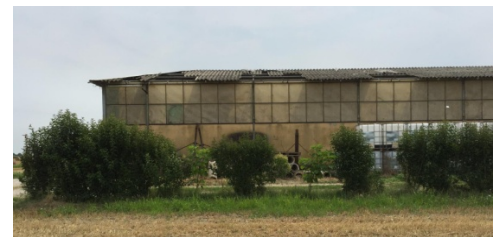
**IMMAGINE 1: D.I. DANNEGGIATO**

- 1) **Soglia di danno visibile (67 54 83)**
- 2) Collasso verso l'interno o verso l'esterno di portoni ad apertura verticale (a tapparella) o di resistenza equivalente (89 75 108)
- 3) La lamiera grecata del tetto ed i pannelli di tamponamento vengono asportati dall'edificio (95 78 120)
- 4) Cedimento dell'ancoraggio delle colonne (117 96 135)
- 5) Torsione degli arcarecci di copertura (118 95 138)
- 6) Cedimento dei controventi (croci di S. Andrea) del sistema di resistenza ai carichi laterali (138 118 158)
- 7) Progressivo collasso dei telai rigidi (143 120 168)
- 8) Totale distruz. dell'edificio (155 132 178)

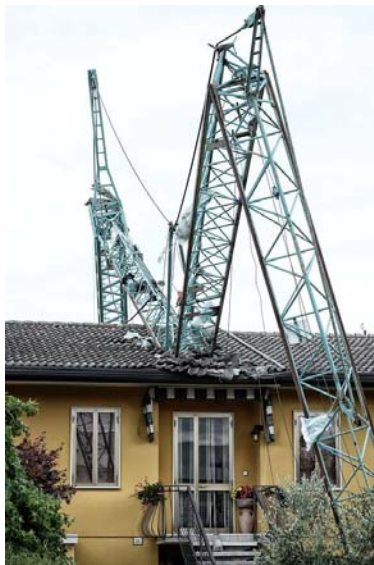
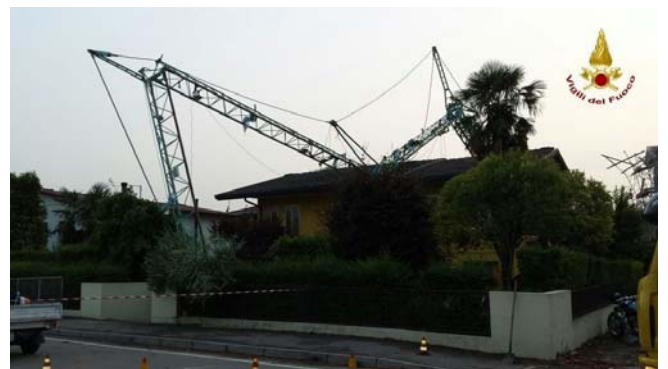
Collasso strutturale di una gru, con grave lesione alla copertura della casa adiacente nel punto di impatto.
