# ALLEGATO AL CAPITOLO 6

## SCHEDE INDICATORI DI DANNO

Si riportano di seguito le schede riassuntive inerenti ad ogni singolo indicatore di danno (DI) analizzato, unitamente ai relativi gradi di danno (DOD) ricavati per ognun indicatore.

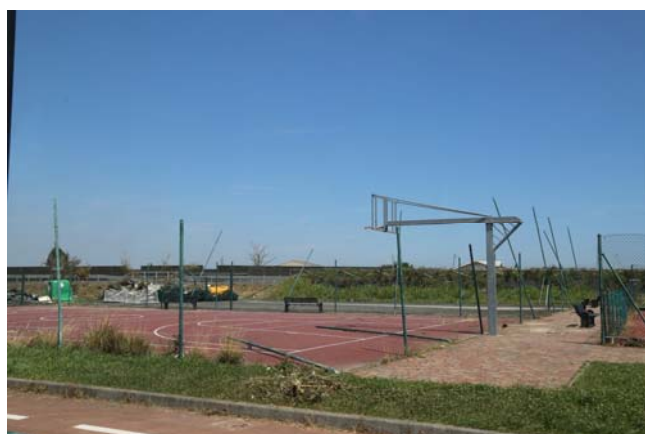
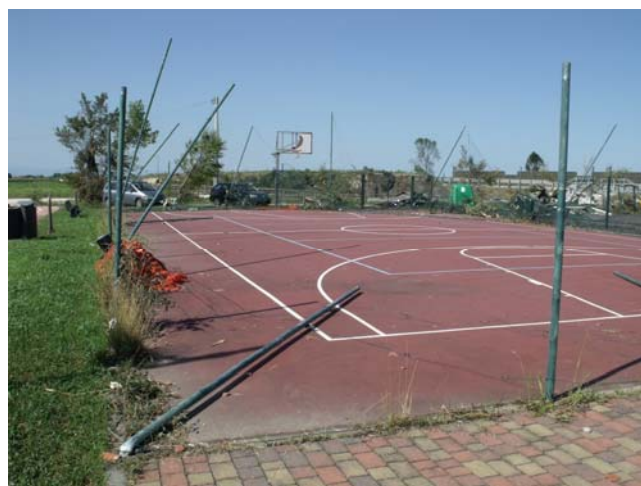
**IMMAGINE 1: N.D.I. DANNEGGIATO**

L'impianto sportivo in oggetto del presente N.D.I. mostra un danno diffuso alle recinzioni metalliche e alle attrezzature sportive fisse per il gioco della pallacanestro.

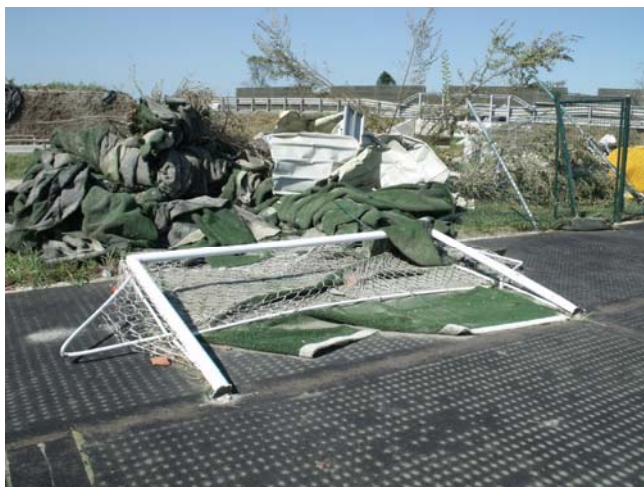
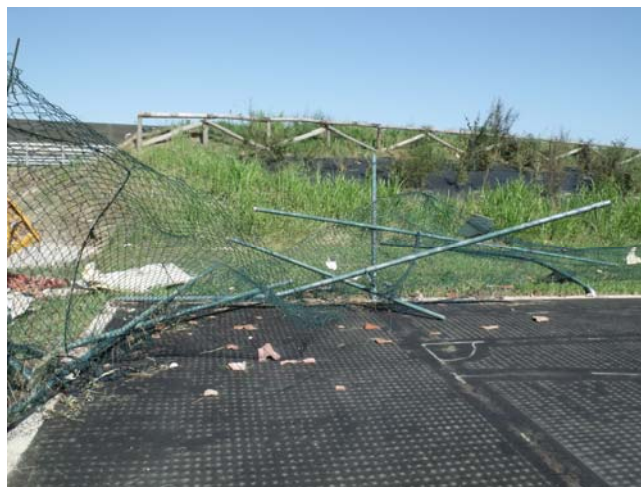
**IMMAGINE 1: N.D.I. DANNEGGIATO**

L'impianto sportivo in oggetto del presente N.D.I. mostra un danno diffuso alle recinzioni metalliche e alle attrezzature sportive fisse per il gioco del calcio a 5.

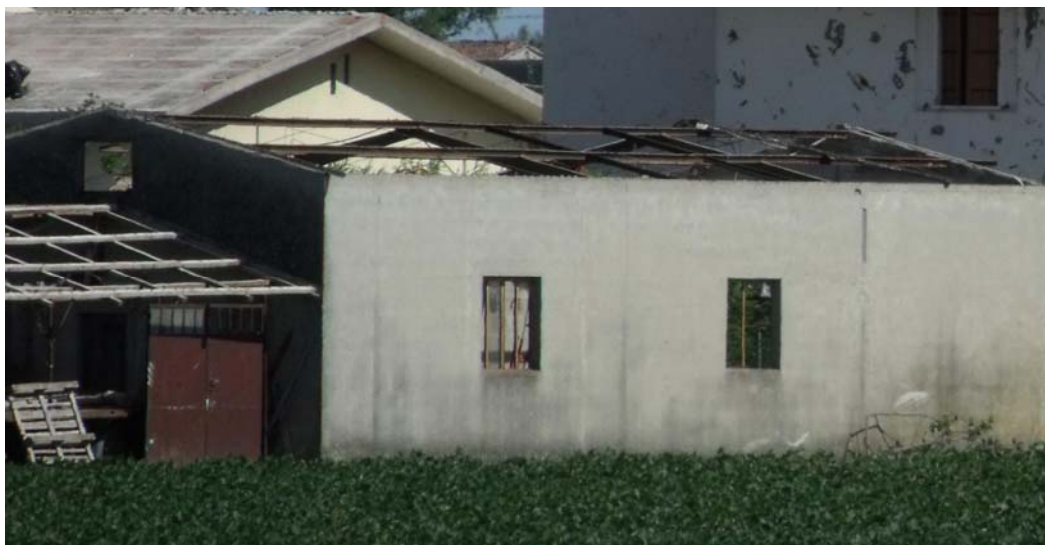
**IMMAGINE 1: N.D.I. DANNEGGIATO**

Annesso rustico/magazzino/ricovero attrezzi danneggiato in copertura (realizzata in materiale metallico leggero) dall'azione del tornado

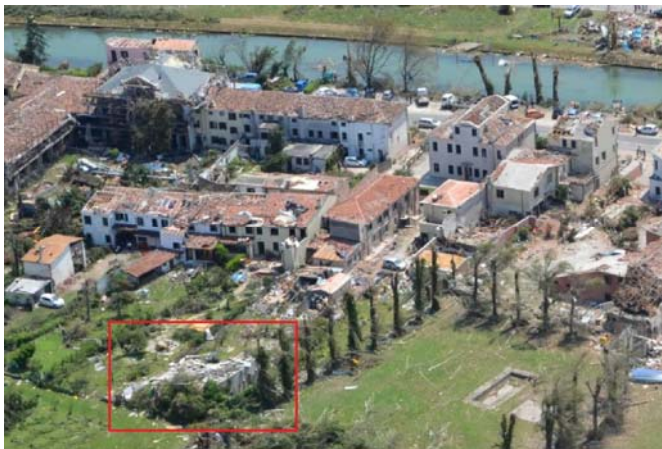
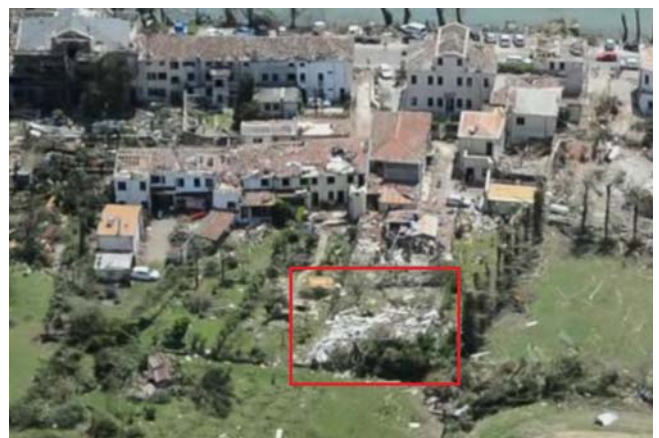
**IMMAGINE 1: N.D.I. DANNEGGIATO**

Annesso rustico/magazzino/ricovero attrezzi (realizzato in muratura e copertura in materiale leggero) gravemente danneggiato dall'azione del tornado

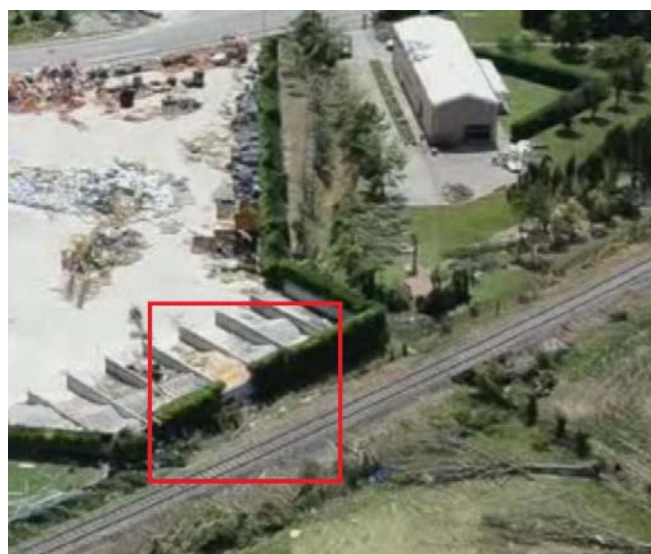
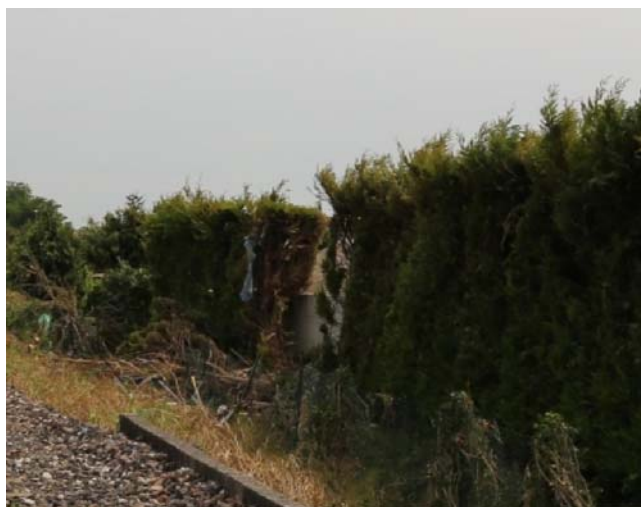
Dalle due foto appare evidente l'interruzione di sviluppo della siepe, danno provocato dall'azione del tornado.
